中央大学博士論文

泥炭性軟弱地盤上にある
樋門周辺堤防の安全性に関する研究

瀬 川 明 久

博士(工学)

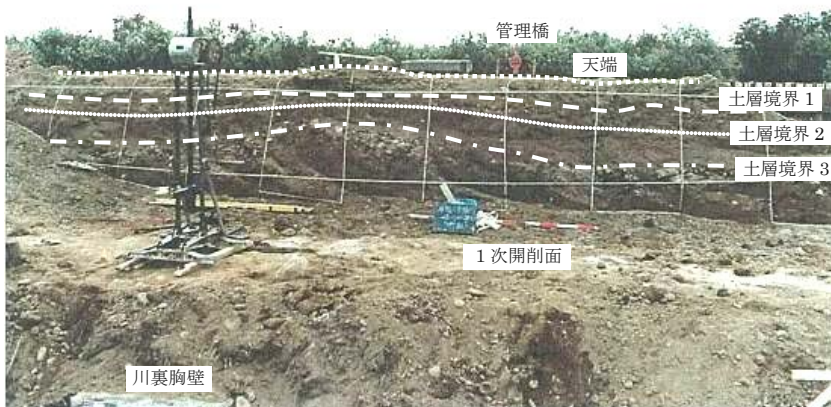
写真-4.6.1 R樋門のA断面土層状況

写真-4.6.1 は A 断面の土層状況であり、破線で示した天端の不陸状況は函体直上周辺で約 30 cm 抜け上がり、境界 1 の不陸は 10~20 cm と少ないが、境界 2 と 3 は天端と同様に 20~40 cm 抜け上がっている。土質は天端から境界 1m まで切込砂利、境界 1~2 はシルト質細砂、境界 2~3 は層厚 0.2~0.4m の軽石火山灰、境界 3 の下層は砂質シルトである。

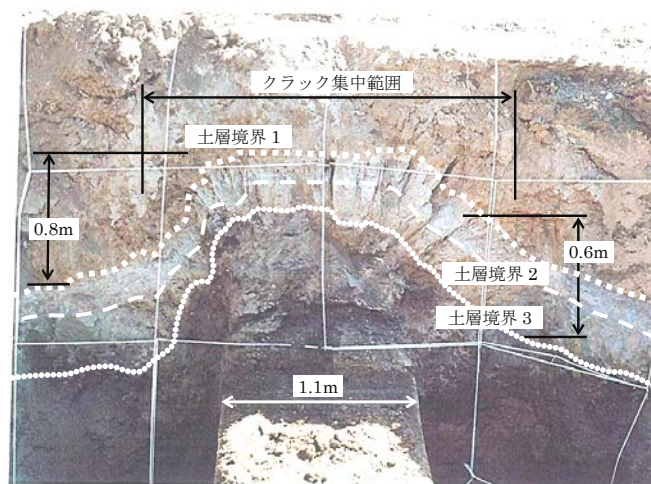
写真-4.6.2 R樋門のB断面土層状況

写真-4.6.2 は B 断面の土層状況であり、函体隅角部付近から上方約 1.2m 付近まで土層境界 1~3 は、函体側面上方の左右で同じ段差形状で大きく落ち込んでいた。その周辺のクラックは、函体よりやや広い範囲に放射状で集中的に発生し、シルト質細砂に挟在する薄い泥炭は沈下に伴い大きく変形していた。観察断面の土質は、境界 3 から下方に続く層厚 1.5~2.0m の砂質シルトであり、右半分の中に層厚 0.1m 以下の軽石火山灰を挟在し、その下層は、層厚 0.2m 程度の軽石火山灰、層厚 0.2~0.4m の砂質シルト、その下層は腐植土混じりシルト質細砂である。函体側面上方の左右の不等沈下量は、破線の土層境界 1 は 0.8m、丸点線の境界 3 は 60 cm の段差が生じていた。

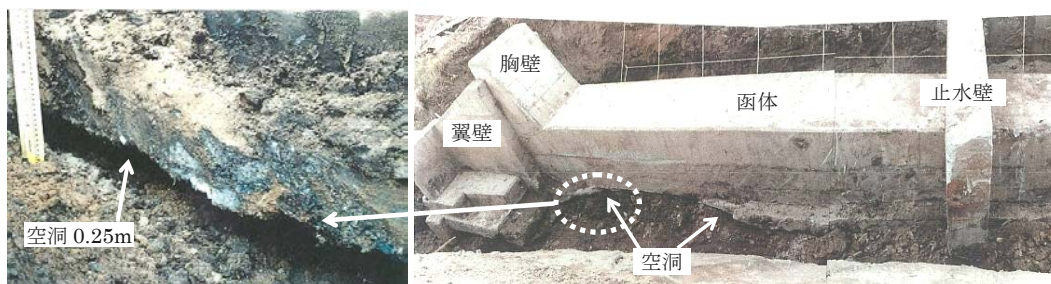
写真-4.6.3 R樋門の函体および底板下の状況

写真-4.6.3 は、函体周辺の状況を示したものであり、函体に目立つ損傷は見られないが、基礎コンクリートは一部が損壊剥落し、底版下には拡大写真に示したように函体全長に亘り高さ約 25 cm 前後の連続した空洞が確認された。

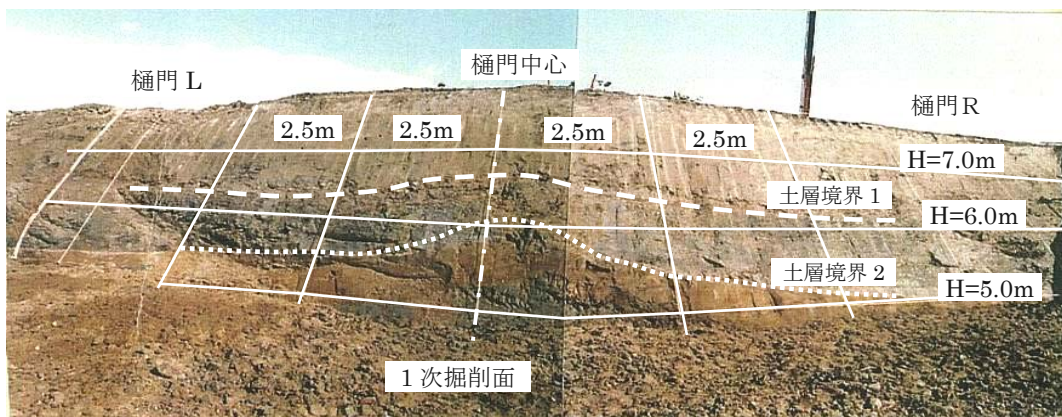
写真-4.6.4 G 樋門の堤防部の土層状況

写真-4.6.4 は堤防部の土層状況であり、樋門上の標高 5.0~7.0m の土層境界 1 と 2 は不等沈下の影響で大きく褶曲している。写真-4.6.5 は、函体中央部の止水壁周辺の空洞状況であり、この周辺の土質は泥炭混じり粘性土である。空洞は点線で示した 2 条の水みちを形成し、この水みちを疎通する浸透水は、実線の矢印線で示すルートに従って川表側から止水壁端部を迂回し、川裏側の空洞へ流動した痕跡が明瞭に現れていた。
