第5章 樋門周辺堤防の変状の実態

5.1 不等沈下と空洞化の実態¹⁾⁻⁶⁾

5.2 変状の形態と危険性

5.2.1 杭基礎樋門の変状¹⁾⁻¹⁸⁾

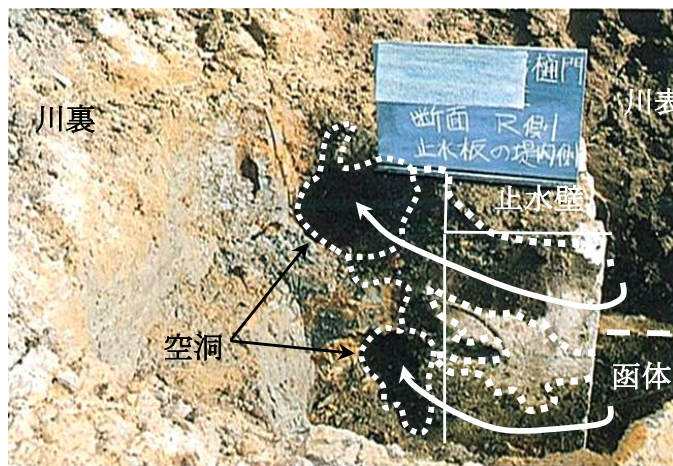
写真-4.6.5 止水壁端部の水みちと空洞の状態

止水壁端部に矢線で示す 2 条の空洞痕跡があり、川表側から川裏側の点線内の 2 つの空洞に通じている。

野津幌川の G 樋門は、図-4.6.3 に示した函体上部のパイプ状空洞と底版下の空洞、写真-4.6.4 と図-4.6.4 の土層褶曲、クラック、空洞などの状態、写真-4.6.5 の止水壁を迂回する空洞経路の 1 部と変状形態などが捕捉されていた。また、図-4.6.7 に示したように低盛土部でも変状は発現し、その状態はコーン貫入試験で捕捉できることが判った。

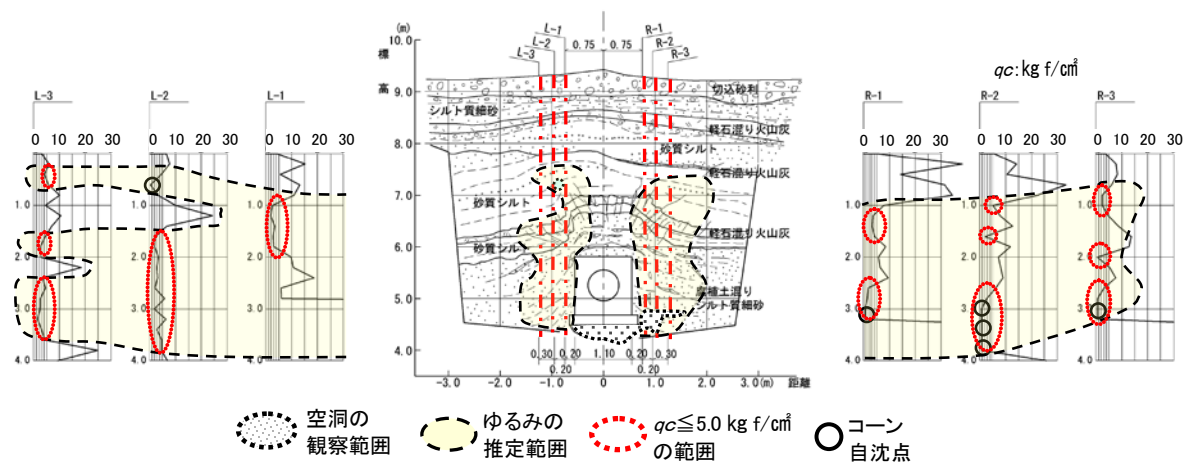
図-4.6.5 R樋門の qc 分布に基づくゆるみと空洞の推定範囲

図-4.6.5 は、図-4.6.2 に示した土層観察断面 A・B を合成したものに qc 分布を重ねたものである。開削調査による破線内のゆるみ範囲には、函体左右の標高 7.0~5.8m に段差状の沈下形状とゆるみやクラック、右側の標高 5.0~4.0m の底版下ではゆるみや破線網掛け

で示す空洞などが確認された。各測線の qc 値分布線上には、赤点線で示す $qc \leq 5.0 \text{ kg f/cm}^2$ のゆるみ範囲が分布し、丸印で示すコーン自沈点は函体左の L-2 の標高 7.2m 付近、右の R-1~3 の標高 5.0~4.0m に分布している。

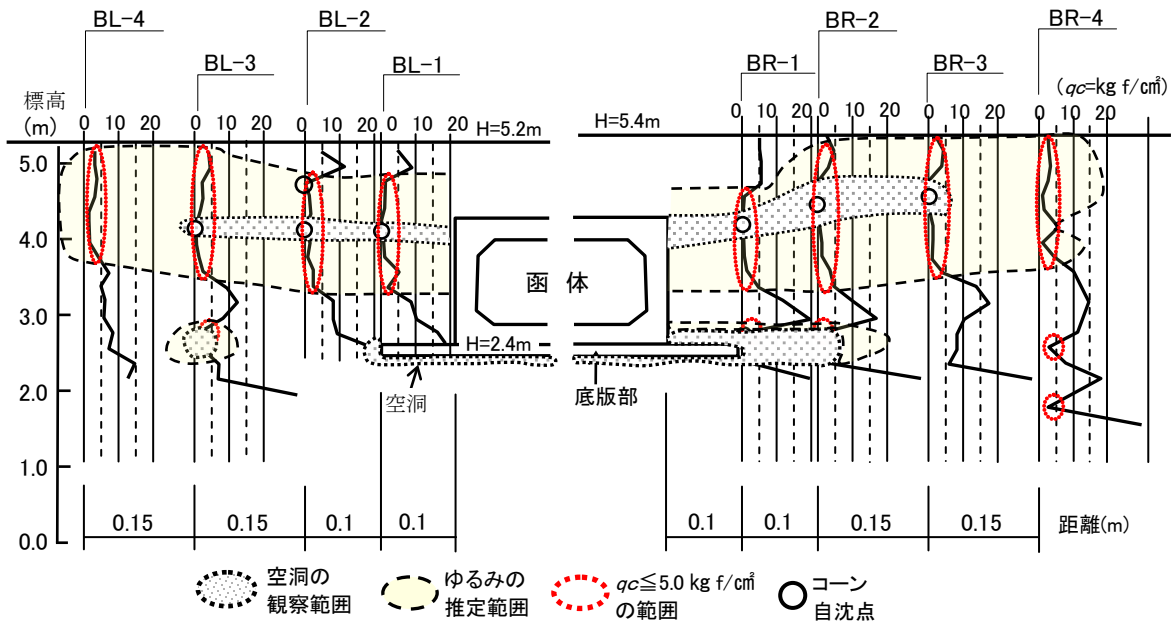
図-4.6.6 G樋門B測線のゆるみと空洞の推定図

図-4.6.6 は、 qc 分布図に開削調査による点線で示す空洞確認範囲、破線で示す $qc \leq 5.0$ kg f/cm² の範囲および丸印のコーン自沈点を重ねたものである。観察断面は図-4.6.3 の1次開削面から下方を示し、函体上の盛高は 5.3m、底版からの最大盛高は 6.4m である。

函体左のゆるみ推定土層は、BL-1~4 の函体側面付近の標高 5.3~3.2m の広い範囲に $qc=0.2 \sim 4.7$ kg f/cm² および BL-3 の底版部の標高 2.8~2.4m に $qc=0.2 \sim 4.7$ kg f/cm² の脆弱な土層が分布し、空洞は函体隅角部上方 BL-1~3 の標高 4.4~3.8m に $qc=0.2 \sim 0.9$ kg f/cm² の3点連続のコーン自沈点が分布している。

函体右では、BR-1~4 の函体側面付近の標高 5.4~3.2m の広い範囲に $qc=0.1 \sim 4.9$ kg f/cm² および底版部の BR-1~3 の標高 2.8~2.2m に $qc=1.0 \sim 4.1$ kg f/cm² の脆弱な土層が分布し、空洞は BR-1~3 の函体隅角部から斜め上方に発達する標高 4.8~3.6m に $qc=0.2 \sim 1.0$ kg f/cm² の3点連続および BR-1 の標高 2.8~2.6m に $qc=1.0$ kg f/cm² 1点のコーン自沈点が分布している。

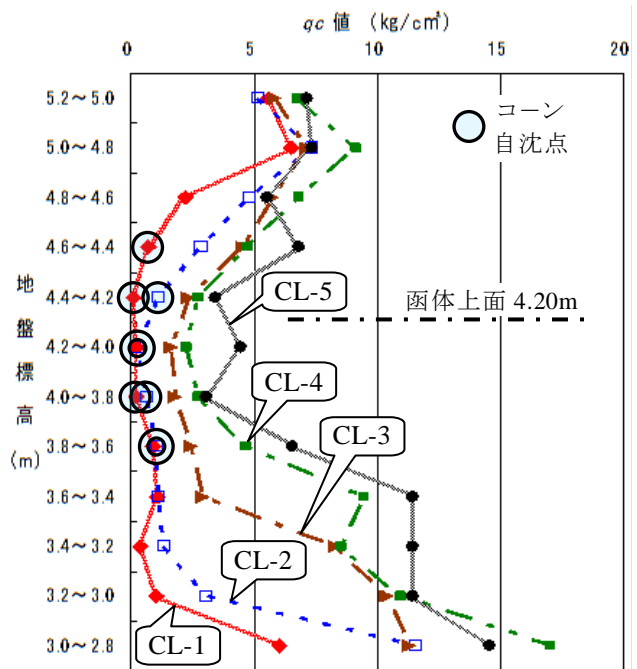
図-4.6.7 G樋門C測線の qc 分布重ね図

図-4.6.7は、図-4.6.3に示す川裏側のC測線 左側における変状の捕捉状況を示す qc 値重ね図であり、函体上の盛土高は2.3mで比較的低い盛土部分である。各測定点の函体からの離れは、CL-1、0.1m、CL-2、0.2m、CL-3、0.35m、CL-4、0.5m、CL-5、0.65mである。

qc 値分布は、CL-1~2点の標高4.6~3.6mの函体上面の隅角部周辺には丸印で示す空洞と推察される $qc=0.1\sim 1.1\text{ kg f/cm}^2$ のコーン自沈点の他、CL-1~5点の標高4.8~3.0mに $qc=5.0\text{ kg f/cm}^2$ 以下のゆるみと推察される範囲が分布している。また、CL-1~5点の qc 値の鉛直分布は、函体に近づくに従って

低下し、段差状の不等沈下が発生する CL-1～2 点では 9 点のコーン自沈点を確認され、土層が剪断破壊されて空洞化したことを裏付ける結果になった。この C 測線の測定結果から、低盛土の部分でも変状は発現し、その状態はコーン貫入試験で捕捉できることが判った。

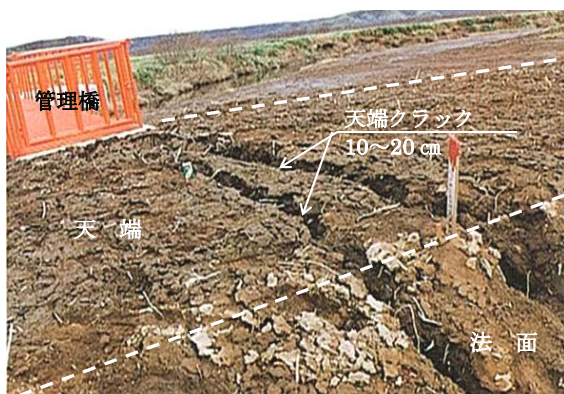
写真-5.2.1 天端の開口クラック

写真-5.2.1 は、樋門完成の約 1 年後に周辺堤防が約 35 cm 不等沈下したため、管理橋前面の天端から法面に達する幅 10~20 cm のクラックが発現したものである^{8),9)}。

管理橋の中央付近から天端全幅に亘り10~20 cmのクラックが発現した。

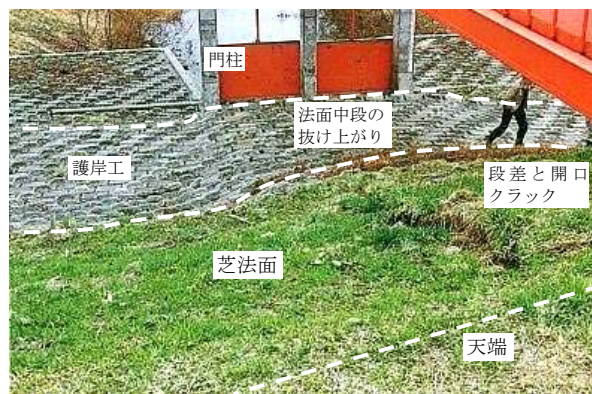
写真-5.2.2 川表法面の変状

写真-5.2.2 は、川表の天端から門柱付近までの函体直上部の変状⁷⁾⁻¹³⁾であり、破線は門柱背後と法面中段の護岸工上端部の 50 cm の抜け上がり形状を示し、護岸工上方の芝法面には抜け上がりに伴う段差と開口クラックが発現した。このように連続的で抜け上がり高が大きい場合は、函体側面部から堤防表面までの不等沈下部の土層は剪断破壊され、かまぼこ状の端部では段差、ゆるみ、クラック、空洞などが発現する。

門柱背後から天端に亘る50 cmの抜け上がり、芝付け法面部には段差と開口クラックなどが発現した。

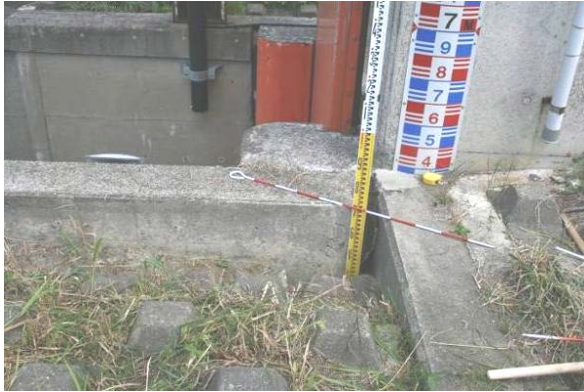
写真-5.2.3 胸・翼壁周辺の変状

写真-5.2.3 は、胸・翼壁接続部周辺の変状であり、川表側の胸壁背後の護岸は約 30 cm 沈下し、堤防側には胸壁と護岸の隙間を補修した跡が見られる。胸壁と翼壁の段差は見られないが止水板は破断して約 8 cm 離れた。この隅角部周辺の護岸下は空洞化し、周辺地盤との接続部は剥離して空隙が発現して箱尺は頂部から 70 cm 挿入できた。

胸壁と翼壁が離れて止水板は破断し、胸・翼壁の接続部では護岸沈下 30 cm、護岸と護岸下の空洞を含め 70 cmの沈下が発現した。

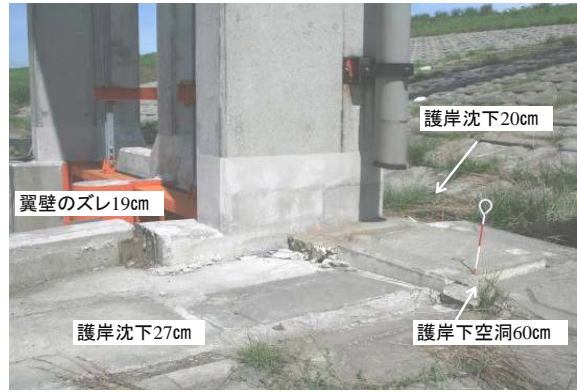
写真-5.2.4 門柱・翼壁周辺の変状

写真-5.2.4 は、門柱から翼壁背後の連結護岸 (0.9×0.9m) の変状⁶⁾を示し、護岸は翼壁と門柱の背後で 27 cm と 20 cm の沈下が発現し一部は破損した。門柱側方では、護岸下には見逃しやすい 60 cm の空洞が発現し、門柱と翼壁の接続部は 19 cm のズレが生じている。

門柱と翼壁のズレ、止水板の破断、翼壁背後の護岸沈下 27 cm、門柱背後の護岸沈下 20 cm、護岸下に 60 cmの空洞が発現した。

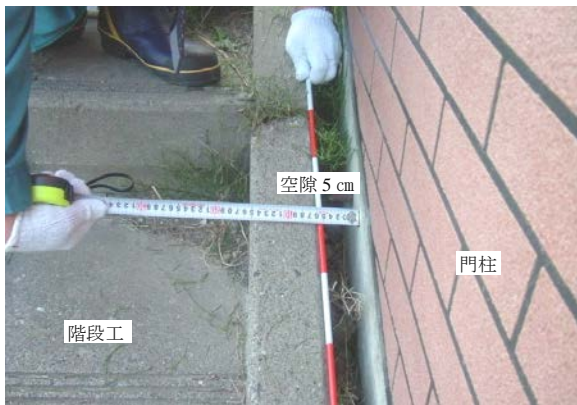
写真-5.2.5 法面中段の門柱横の空隙

写真-5.2.5 は、門柱と階段工の接続部の変状を示し、階段工の沈下は 10 cm、空隙幅は 5 cm、深さは 50~100 cm 以上であり、川表の翼壁隅角部は深さ 3.0m 以上であった。

法面中段の門柱と階段工の接続部に幅 5 cm、深さ 50~100 cm超の空隙が発現した。

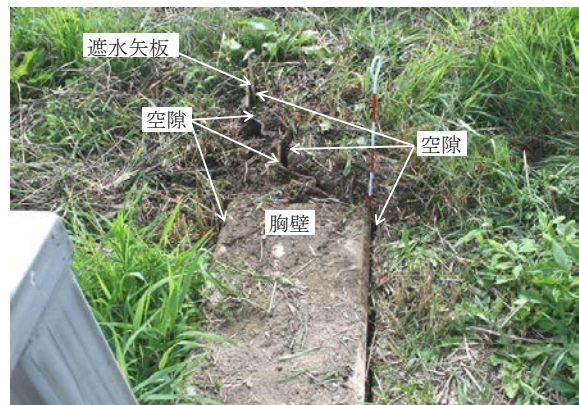
写真-5.2.6 胸壁と遮水矢板周囲の空隙

写真-5.2.6 は、川裏胸壁と止水矢板の周辺土層の剥離状況⁶⁾であり、空隙幅は 1~3 cm、深さは 50~100 cm 以上である。これらの空隙は、不等沈下に伴い函体側面部の土層が剥離して発現したものである。

川裏の胸壁と遮水矢板の周囲に幅 1~3 cm、深さ 50 cmの空隙が発現した。

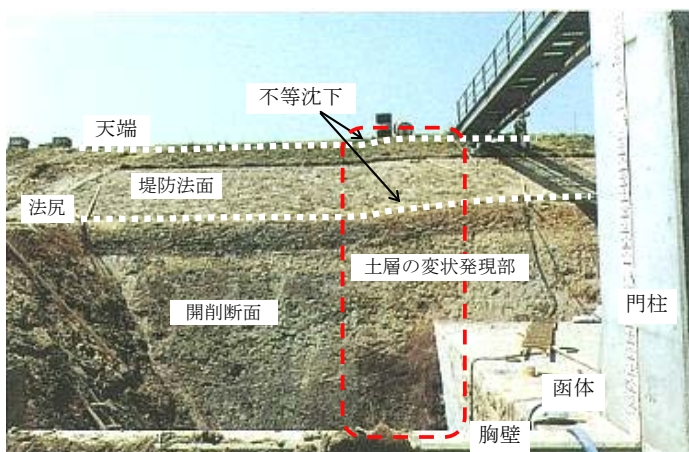
写真-5.2.7 土層内の不等沈下の形態

写真-5.2.7 は、一次支川千歳川左岸の NR 樋門周辺^{6),7),14)}の 40 cm の不等沈下状況を示し、白点線で示す天端には函体直上部で緩い傾斜が見られ、掘削面の上端 (堤防法尻) の白点線では、下層の色調の濃い土層と同じく明瞭な不等沈下形状が見られる。赤破線内は、函体側面部の不等沈下部であり、土層の乱れは 2.0m 程度の範囲に集中して色調変化や浸出水が見られ、ゆるみ、クラック、空洞などが発現した。また、函体側面の不等沈下部の火山灰混じりシルト層では、写真-5.2.8 のように剪断破壊などにより約 60 cm の範囲にゆるみが生じて軟弱化し、10 cm 程度の範囲は浸出水により泥土状態になっていた^{6),11),14)}。

門柱背後法面に 40 cmの抜け上がりが発現し、赤破線内に土層の乱れに伴う色調変化、浸出水などが見られる。

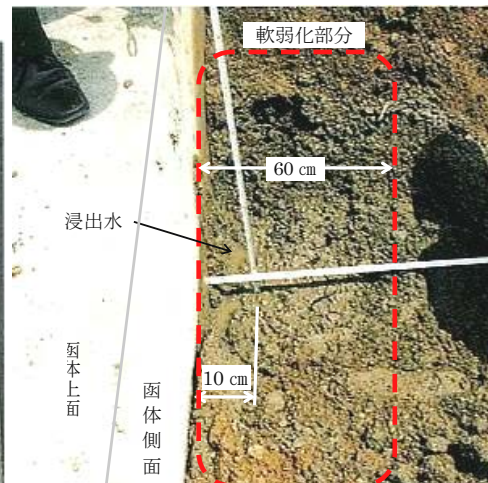
写真-5.2.8 軟弱化の状況¹⁾

函体側面から約 60 cmが軟弱化し、約 10 cmは泥土状態になって浸出水が見られる。

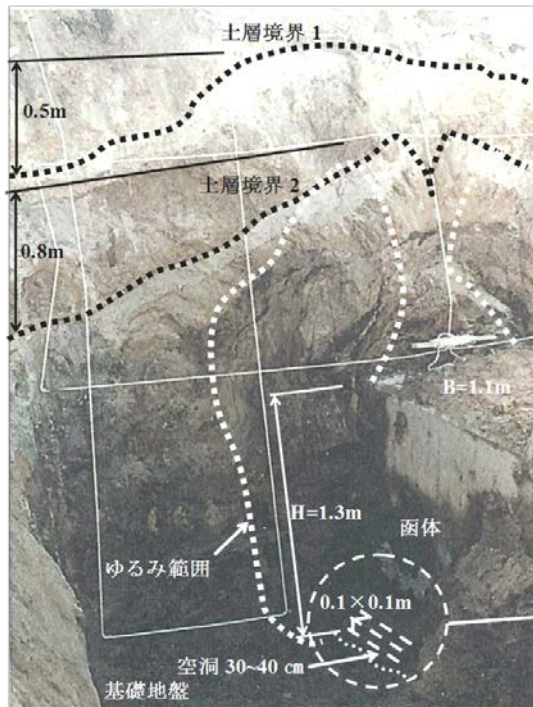
写真-5.2.9 函体周辺土層の変状形態

写真-5.2.9 は、二次支川厚別川左岸の R 樋門周辺堤防の変状^{10),12),15)}であり 1981 年 8 月洪水によりパイピングが発生し、開削調査は 1984 年に行った。黒点線の土層境界は、函体上方 1.0m と 1.5m 付近に明瞭に現れ、境界 1 は函体側面直上で大きく褶曲して離れ 2.0m で約 50 cm 沈下した。境界 2 は、函体中央部上方の土層線は大きく褶曲して無数のクラックが発現し、離れ 2.0m で約 80 cm 沈下した形態から、この土層は函体側面部で剪断破壊されたことが示されている。函体上部隅角部周辺では、シルト質細砂に挟在する薄い泥炭層は複雑に曲がって多数のクラックが発現し、ゆるみは白点線で示した幅約 1.0m の範囲に、空洞は函体右上部 (H30×B20 cm) と底版下 (H 30~40 cm) に連続的に発現していた。

函体下面から上方約 3.0m までの開削断面である。
 土層境界 1 は、函体側面直上の周辺で 50 cm 不等沈下して大きく褶曲している。
 土層境界 2 は、80 cm 不等沈下して函体直上の土層中央部は大きく割れ、函体隅角部周辺には無数のクラック、白点線内にはゆるみ、函体下には 30~40 cm の空洞が発現している。

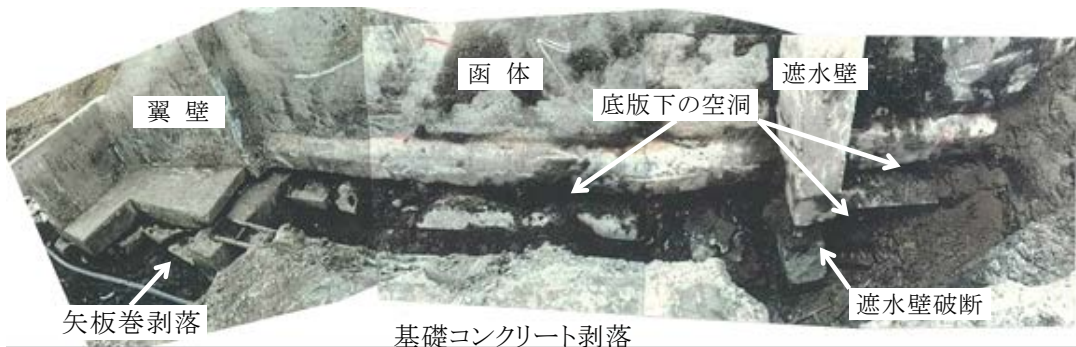
写真-5.2.10 函体底版部の変状と空洞化の状況

写真-5.2.10 は、三次支川野津幌川右岸のN樋門周辺堤防の翼壁から遮水壁付近における函体側面から底版周辺まで発現した変状^{6),10),11),14),16)}である。この事例では、函体自体の大きな変状は認められないが、函体から基礎コンクリートと矢板巻コンクリートが剥落して底版下全体が10~30 cm空洞化し、遮水壁は下部で破断して40 cm落下していた。

函体や翼壁には変状は見られないが、底版下では基礎コンクリートや矢板巻が剥落して 10~30 cm 空洞化し、遮水壁は下部で破断して 40 cm 落下している。

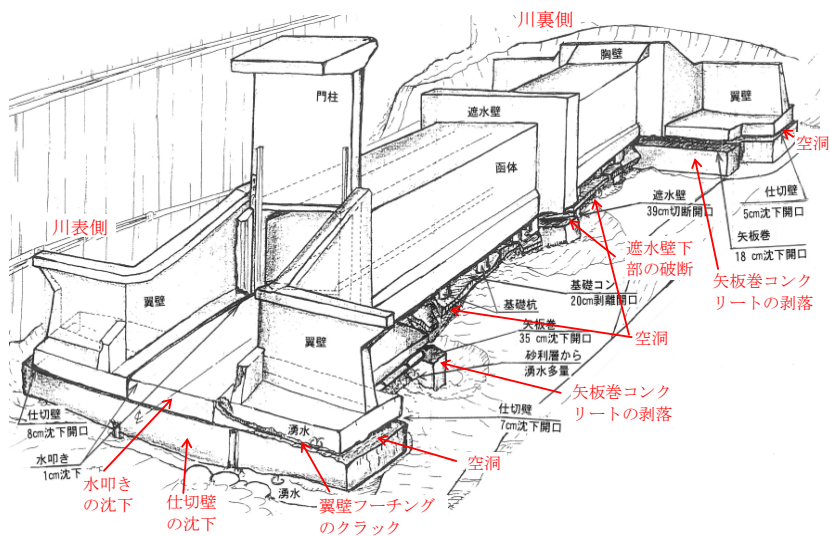
図-5.2.2 樋門川表側からの観察図

図-5.2.2 は、堤防開削後の川表側からの樋門観察図^{10),16)}であり、川表右翼壁フーチングのクラック、水叩き、仕切壁などが沈下し、翼壁後方から川裏側にかけては基礎コンクリートと矢板巻コンクリートの剥落、遮水壁下部の破断などの損壊に加え、函体底版下では全長に亘る連続した空洞などの変状を表している。この空洞は、函体周辺の盛土沈下に伴う函体下部の引き込み沈下や土砂吸い出しにより発現したものである。

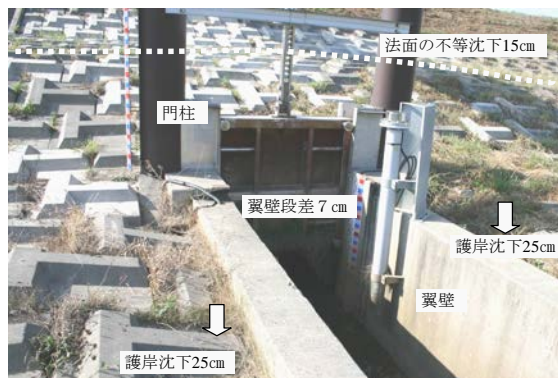
写真-5.2.11 門柱・翼壁周辺の変状

写真-5.2.11は、清真布川のH樋門⁶⁾の川表の門柱・翼壁周辺における変状であり、調査の約2年前に修復工事が行われた。しかし、再び法面は15cm、護岸は25cm沈下した。翼壁は門柱部と7cmの段差が生じて止水板は破断し、門柱は河道側に4°傾斜した。

川表門柱周辺において法面15cm、護岸25cm、翼壁7cmの不等沈下、門柱傾斜4°が発現した。

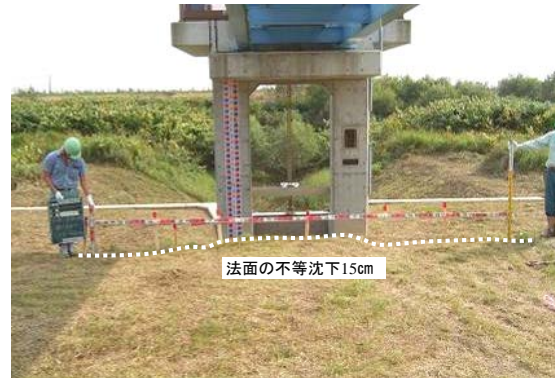
写真-5.2.12 門柱背後法面の不等沈下

門柱背後の函体側面直上付近の法面に15cmの不等沈下が発現した。

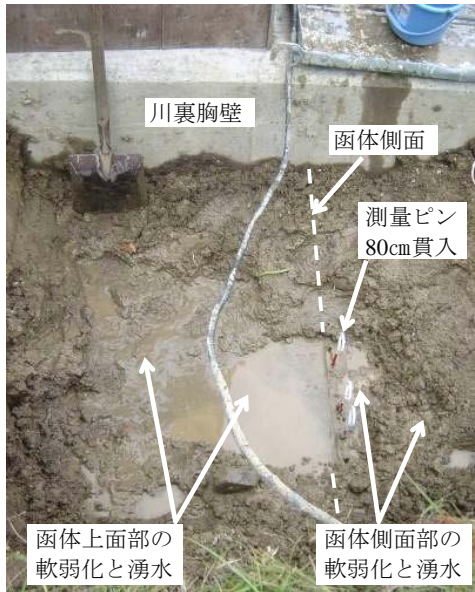
写真-5.2.13 川裏胸壁背後の変状

胸壁背後の土層が緩み、測量ピンは 0.85m 容易に貫入して軟弱化と湧水が発現した。

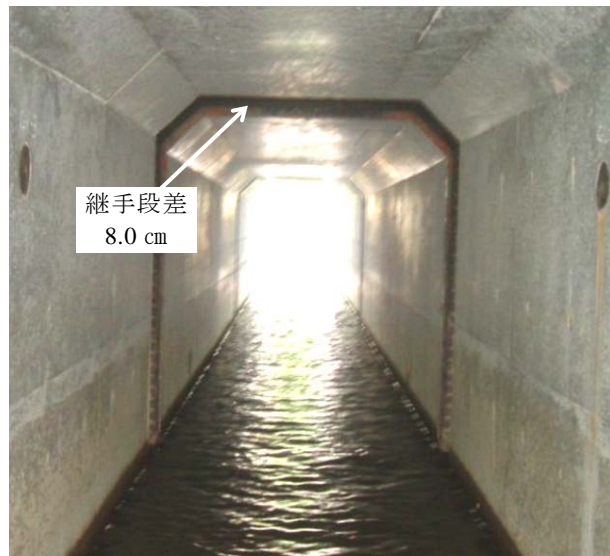
写真-5.2.14 継手の段差

函体川表側の継手部分で、開き 3.7 cm、段差 8 cmの集中的な変状が発現した。

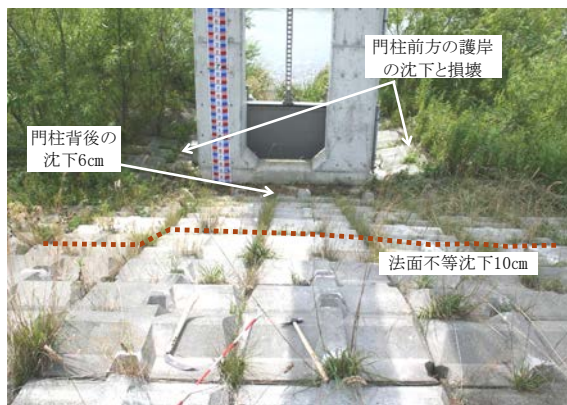
写真-5.2.15 門柱・翼壁周辺の変状

門柱背後 6 cm、法面護岸 15 cm の不等沈下により、門柱前方の護岸は沈下して間詰コンクリートは損壊した。

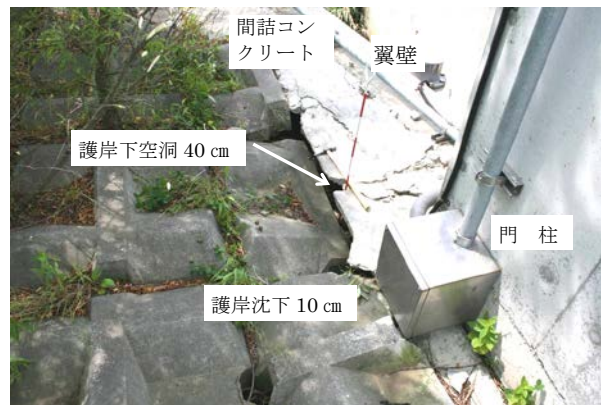
写真-5.2.16 門柱・翼壁周辺の護岸の変状

写真-5.2.16 は、門柱と翼壁周辺の連結護岸の変状⁶⁾であり、翼壁背後の地盤は約 50 cm 沈下したため護岸と間詰コンクリートは破損し、護岸下には約 40 cm の空洞が発現した。

門柱と翼壁背後の地盤沈下により護岸と間詰コンクリートが損壊し、40 cm の護岸下空洞が発現した。

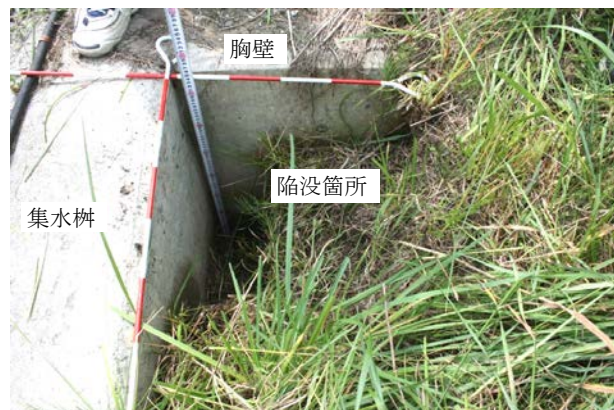
写真-5.2.17 胸壁・集水樹接続部の陥没

写真-5.2.17 は、川裏の胸壁と集水柵の接続部における縦 50 cm、横 70 cm、深さ 75 cm のロート状陥没部⁶⁾であり、写真-5.2.18 は陥没箇所を含む開削状況である。集水柵側面の土砂付着のない部分は、構造物と土層が剥離して生じた空隙の痕跡であり、変状が堤防表面部から地中へ侵入した状況が示されている。

胸壁と集水樹の接続部に横 50 cm、縦 70 cm、深さ 75 cm の陥没が発現した。

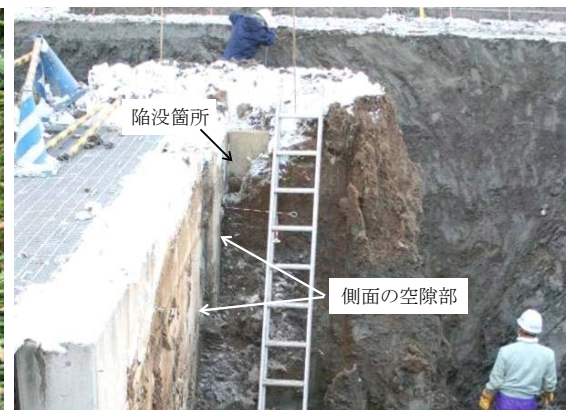
写真-5.2.18 陥没箇所周辺の開削状況

胸壁～集水樹側面の開削状況であり、陥没部と土砂が付着していない空隙痕跡が確認できる。

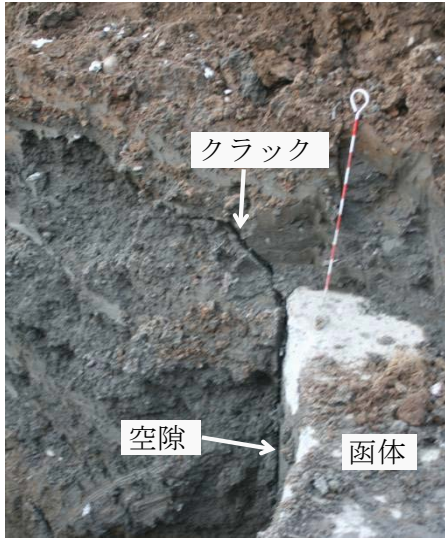
写真-5.2.19 は、図-5.2.4 に示した川裏胸壁から 7.0m 下流の土層断面⁶⁾であり、函体側面には幅 1.0 cm の空隙、上部隅角部から色調の違う土層境界に伸びる幅 1.0～2.0 cm のクラックが見られ、不等沈下量が大きくなる函体上部で発現した。写真-5.2.20 は、函体上流側の不等沈下に伴い、土層が剥離して発現した幅 1.0～2.0 cm の空隙である。

写真-5.2.19 函体周辺土層の変状
幅1~2cmで、函体上部隅角部から伸びるクラックと側面部の空隙が発現した。

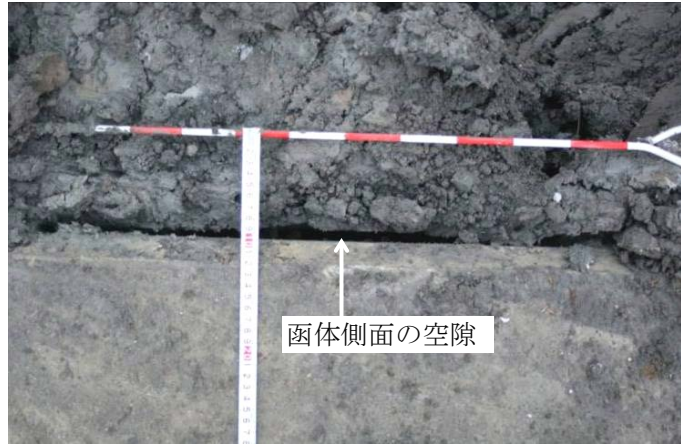
写真-5.2.20 函体上流側の空隙状況
上流側の函体側面と土層の接続部に1.0~2.0cmの空隙が発現した。

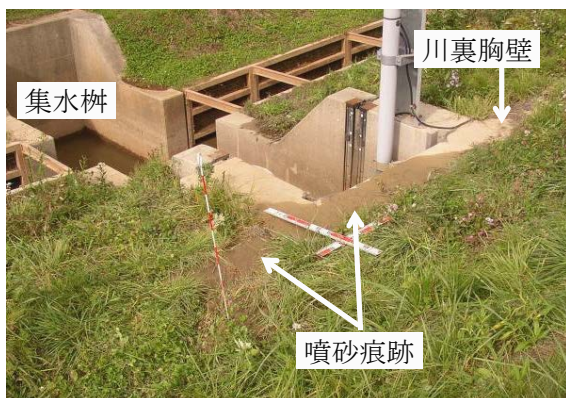
写真-5.2.22は、2003年十勝沖地震による清真布川の樋門⁶⁾における川裏の胸壁、集水柵、水路周辺に亘る噴砂痕跡である。この河川では、堤防沈下により地盤内に埋没したサンドマットの液状化に起因した堤防のすべり破壊も発生している。

写真-5.2.22 川裏胸壁周辺の噴砂痕跡
地震により川裏の胸壁周辺で噴砂が発現した。

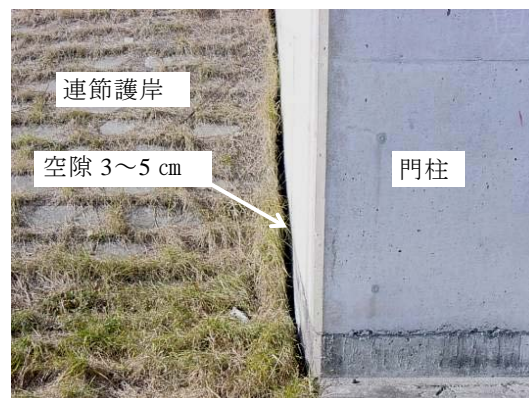
写真-5.2.23 門柱側方の空隙
地震と地盤沈下により、門柱側方に幅3～5 cmの連続的な空隙が発現した。

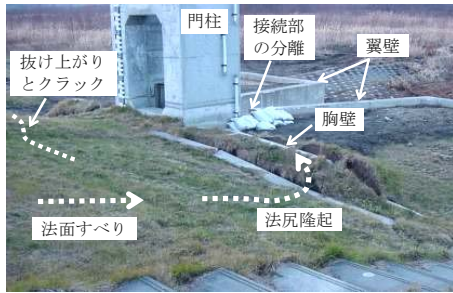
写真-5.2.24 門柱周辺の損壊

液状化の影響で抜け上がり、法面すべりに伴う法尻隆起などが発現した。

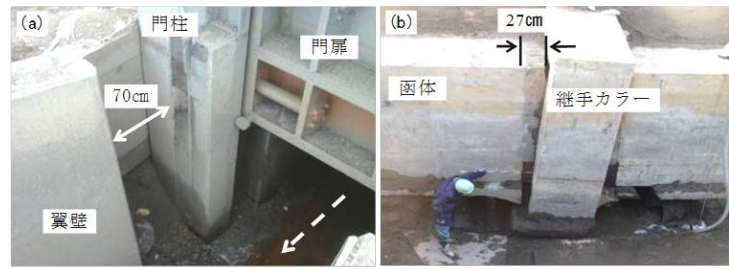
写真-5.2.25 門柱と翼壁の分離および継手損壊

写真-5.2.25(a)は、法面すべりの影響で翼壁が移動して門柱との接続部が70 cm開き、止水板は破断した^{6),21)}。(b)の函体中央部の継手カラーは27 cm傾斜して損壊し、函内の継手ゴムは約30 cm伸び、基礎杭は中央部の2本以外は全て頭部が破断した。

(a)は液状化の影響で門柱と翼壁が70cm分離し、(b)は継手部のカラー損壊などが発現し、函体下のPHC杭頭部は破断した。

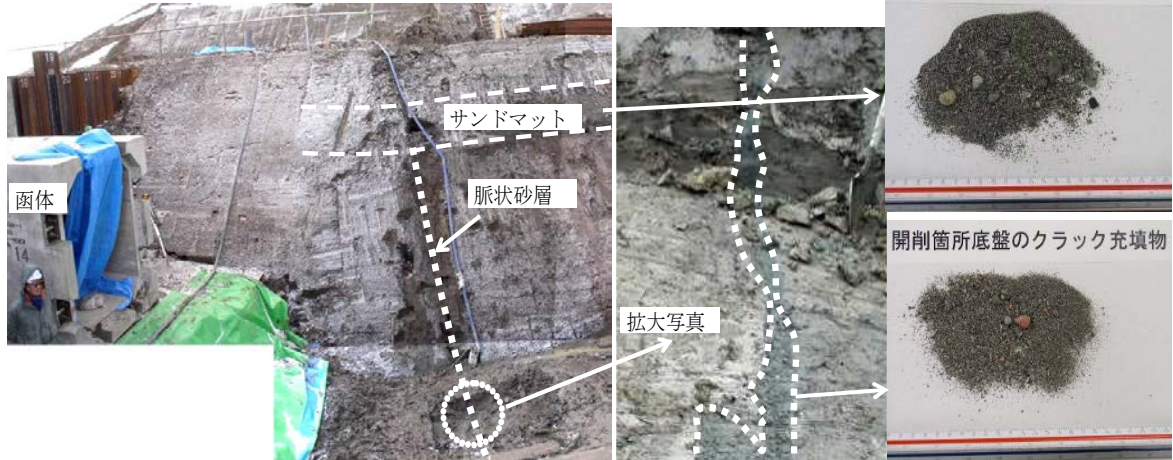
写真-5.2.26 樋門周辺土層の液状化痕跡

写真左は堤防中央部の砂脈、中は底面部の拡大、左は充填物の状態。

堤防中央部の樋門基礎部において、粘性土層中に幅10～15cmの砂脈が発現した。

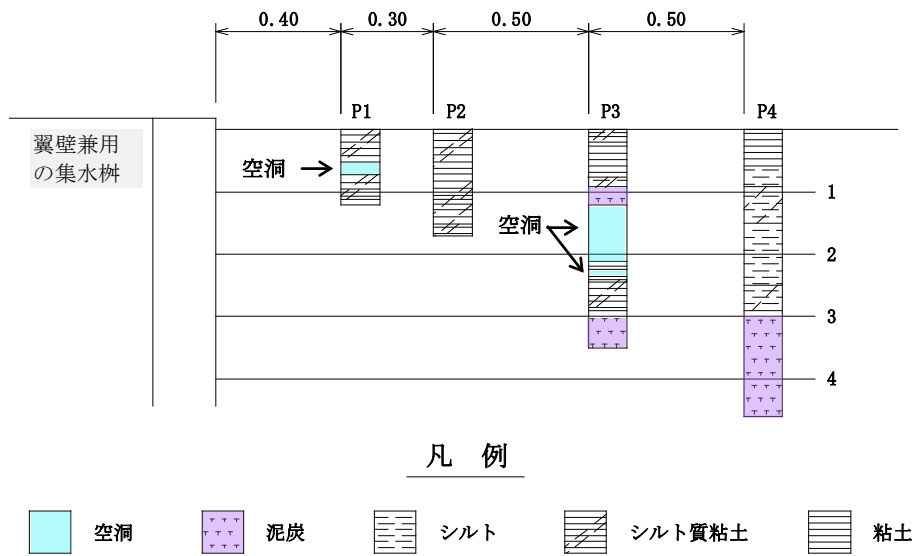
図-5.2.8 ビートサンプリングにより推定された空洞箇所

図-5.2.8 のピートサンプリングの結果では、水色で示した P1 の深度 0.5~0.7m、P3 の深度 1.2~2.1m、2.2~2.4m の 2 箇所 で泥水の詰まった空洞が確認できた。

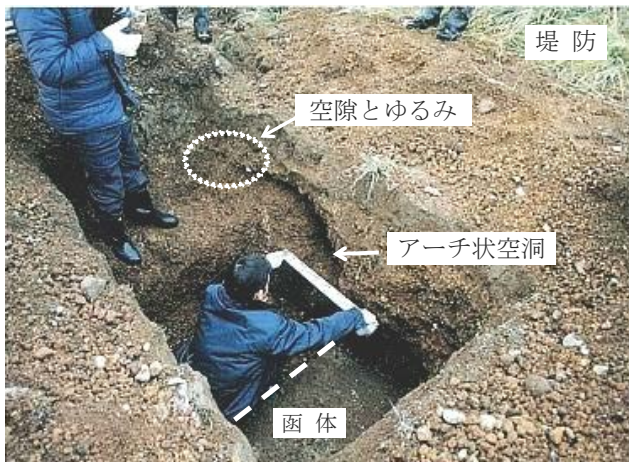
写真-5.2.29 パイピング痕跡

函体左隅角部から発達するアーチ状空洞が幅 1.5m、高さ 1.0m、空洞高 0.2m で発現し、その先は薄い空隙を伴うゆるみ層に続いていた。

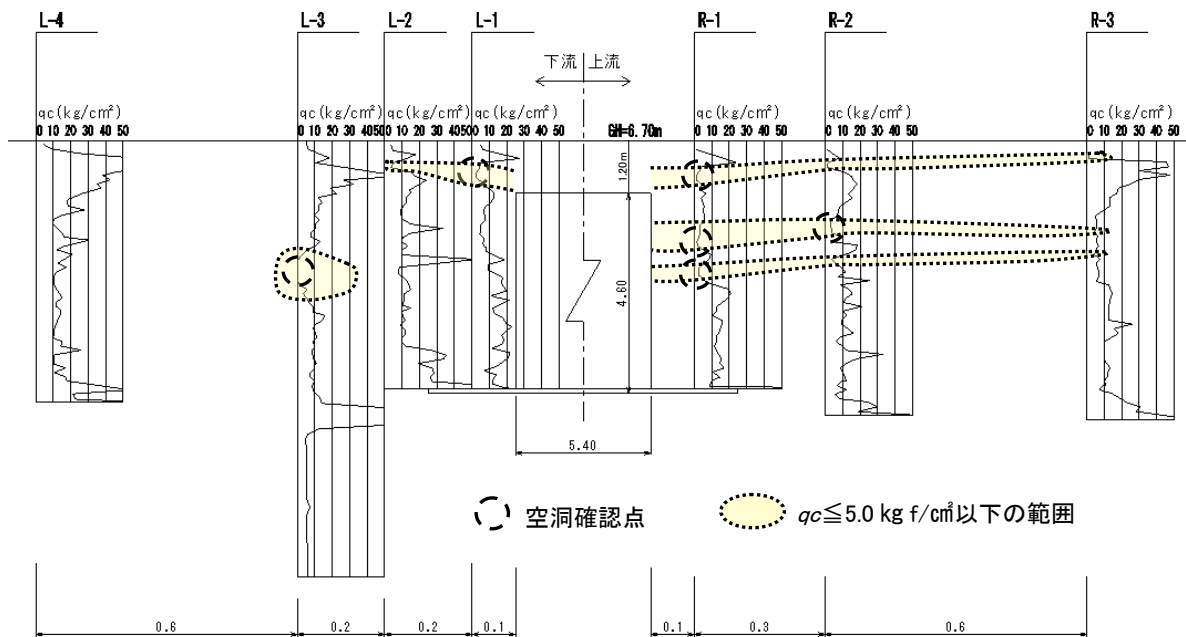
図-5.2.11 コーン支持力 (qc) 測定結果

図-5.2.11は、地表から水みちを確認するため、図-5.2.9に点線で示した堤防法尻から2.4m地点の測線における函体の左(L)4点、右(R)3点のコーン貫入試験結果であり、丸破線はコーンが自沈する空洞部である。表-5.2.2は、各測線の深度別のゆるみと想定される $qc \leq 5.0 \text{ kg f/cm}^2$ ($\approx 0.5 \text{ MN/m}^2$)の範囲であり、図-5.2.11の点線で示した部分である。

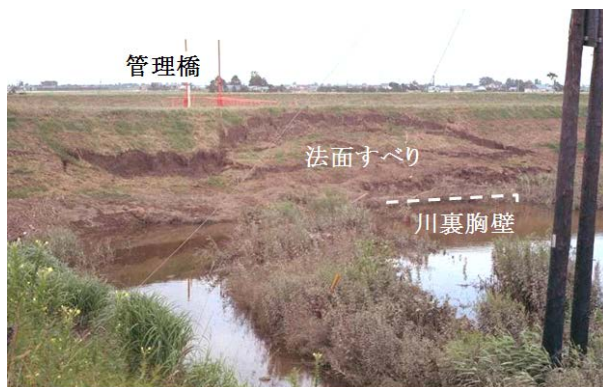
法面すべりは、1981年8月洪水による清真布川左岸の樋門川裏の事例^{24)、25)}であり、写真-5.2.30はその損壊状況である。樋門外形はH2.8m×B4.9m×L24.0m、堤防は天端標高11.10m、堤高4.3m、天端幅4.0m、敷幅21.4mの単断面、堤防土質は粘性土、地盤表層は泥炭混じり粘性土3.0m、その下層は粘性土、軟弱層厚は約22mであり、治水地形は旧湿地である。洪水位は、計画高水位を1.0m越えて11.05mになったが天端標高より5cm低かった。法面すべりの延長は樋門を中心に約50mになったが、漏水やパイピングの痕跡は堤内側の84時間に亘る内水氾濫や緊急災害復旧工事のため不明である。

写真-5.2.30 樋門川裏の法面すべり
樋門川裏法肩から法面すべりが発現し、胸壁は埋没した。

以上の法面すべりは、内水氾濫により前兆現象は判らなかったが、天端より低い洪水位や最高水位から 28 時間後の発見などを考慮し、樋門漏水による現象であると推察した。

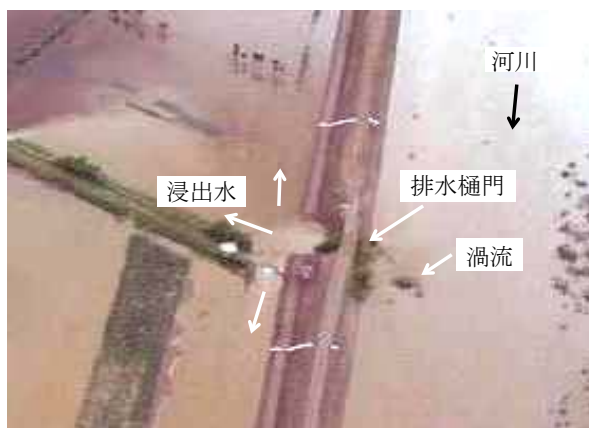
写真-5.2.31 樋門底版部の漏水²⁸⁾

樋門漏水は、写真-5.2.31 に示す 1981 年 8 月洪水により野津幌川右岸の N 樋門において、周辺堤防の工事中に底版周辺がパイピングにより被災した事例²⁸⁾である。

樋門外形は H2.5m×B2.8m×L13.2m、基礎杭は木杭 20m、堤防は天端標高 8.81m、堤防高 3.5m、天端幅 3.0m、敷幅 19.0m (工事区間は天端標高 9.40m、天端幅 7.0m、堤防高 4.1m、敷幅 30.0m)、樋門長は堤防敷幅に比べ 36% 短く、治水地形は旧湿地である。洪水位は計画高水位を 0.19m 超える 7.86m に達したが天端標高より 0.95m 低かった。しかし、樋門底版周辺の漏水により堤防の一部が流失した。河道内では河川水が渦流を伴い堤防下に浸入する状況が見られ、川裏側では樋門下部に白く泡立った浸出水が確認できる。

水防対策では、漏水の抑止はできなかったが、内水位上昇などにより決壊には至らなかった。この事例の変状形態は、樋門底版下の水みちを疎通するパイピングが勢いを増し、決壊に至る直前の変状形態を示している。

樋門下部から漏水し、河道内の渦流と川裏の浸出水が見られ、川裏側堤防の一部は崩壊流失した。

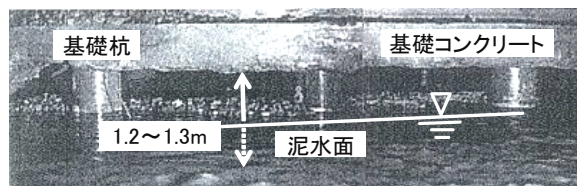
写真-5.2.33 底版下の空洞状況

樋門外形は H2.8m×B5.6m×L30.0m～2 連、基礎杭は PC パイル 9m、堤防は天端標高 10.53m、堤高 3.6m、天端幅 5.5m、敷幅 22.3m の複断面、堤防土質は火山灰と泥炭の混合土、地盤表層は 1.0～3.0m の泥炭、その下層は火山灰、粘性土と続き、軟弱層厚は約 10m、治水地形は旧河道である。決壊は 8 月 6 日 0 時頃に洪水位が天端標高より 1.0m 低い 9.53m 頃に発生し、決壊幅は 60m になって浸水面積は 304ha に達した。樋門周辺堤防は流出し、底版下には、写真-5.2.33 のように深さ 1.2～1.3m の連続する空洞が発見したが、基礎杭や函体に損傷は見られない。

天端標高より 1.0m 低いこと、函体や決壊箇所周辺の堤防に異常が見られないこと、函体周辺は泥炭層を挟在する泥炭性軟弱地盤であることなどから、不等沈下に伴って生じた空洞を水みちとするパイピングに起因して決壊に至ったものと推定した。
