第6章 変状の形成原因および決壊原因の検証

6.1 現地観測による検証

6.2 数値解析に基づく検証

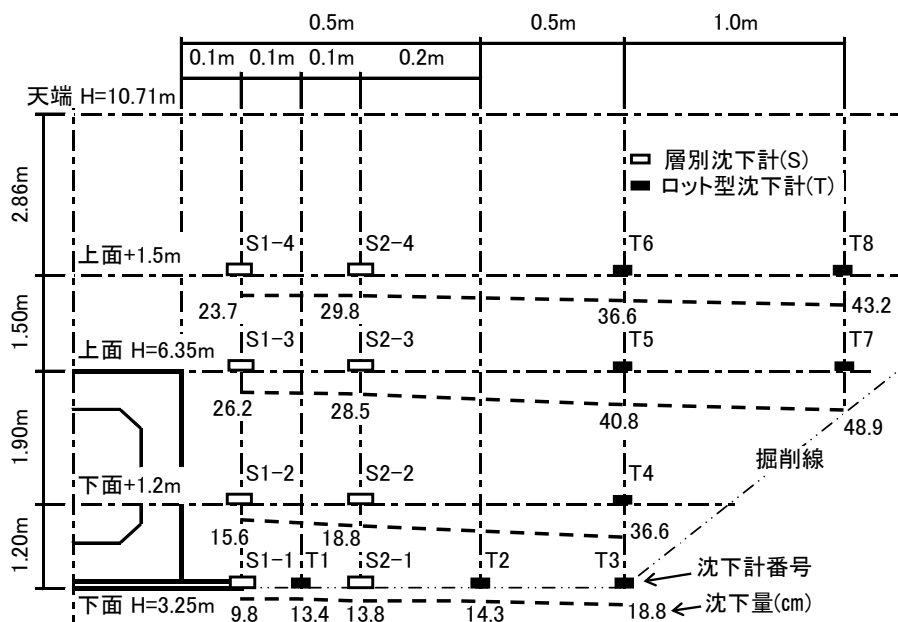
図-6.1.1 観測点と沈下観測の結果

観測結果は、函体から0.1mのS1測線9.8～26.2cmと大きな不等沈下が生じ、この部分に剪断破壊が生じることが示された。0.3mのS2測線は13.6～29.8cm、1.0m測線は18.8～40.8cm、2.0m測線は43.2～48.9cmが観測され、沈下量は函体から離れるに従って暫増した。また、最大沈下量が発生する函体上面周辺の変状規模は大きくなり、下面の沈下量は空洞量に近似すると考えられる。

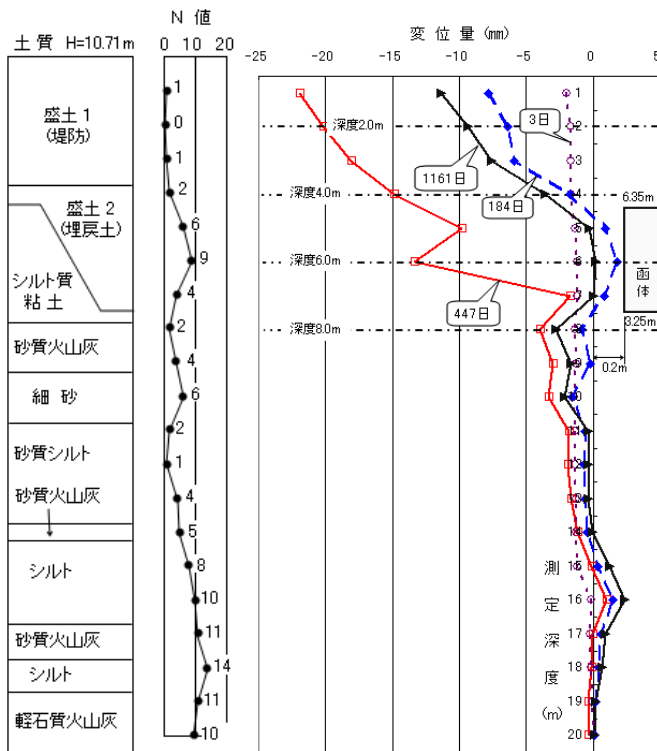
図-6.1.2 地中変位観測結果

図-6.1.2は、函体直角方向の観測結果を示し、(+)は函体側への変位、(-)は離れる変位を示している。堤防と埋戻土は粘性土であり、地盤はN値1～10程度の砂質土、火山灰、シルト、それらの混合土が堆積し、支持層は深度23m前後の層厚約4.0m、N値20～

観測結果は、3日で盛土全体が函体から-2mm前後離れ、447日に最大変位が観測され堤防表面-22mm、側面-13mm、下面-4mmになった。観測終了の1,161日は堤防表面-9mm、側面-4mm、下面-3mmと戻りが生じた。変位形状は、函体側部では開削面に抑制されて弧状になり、函体上方は脆弱な地盤の影響により大きく離れ、観測最終日の頃は函体側にやや戻るものの、土層の締固め度が低下した状態でほぼ静止した。

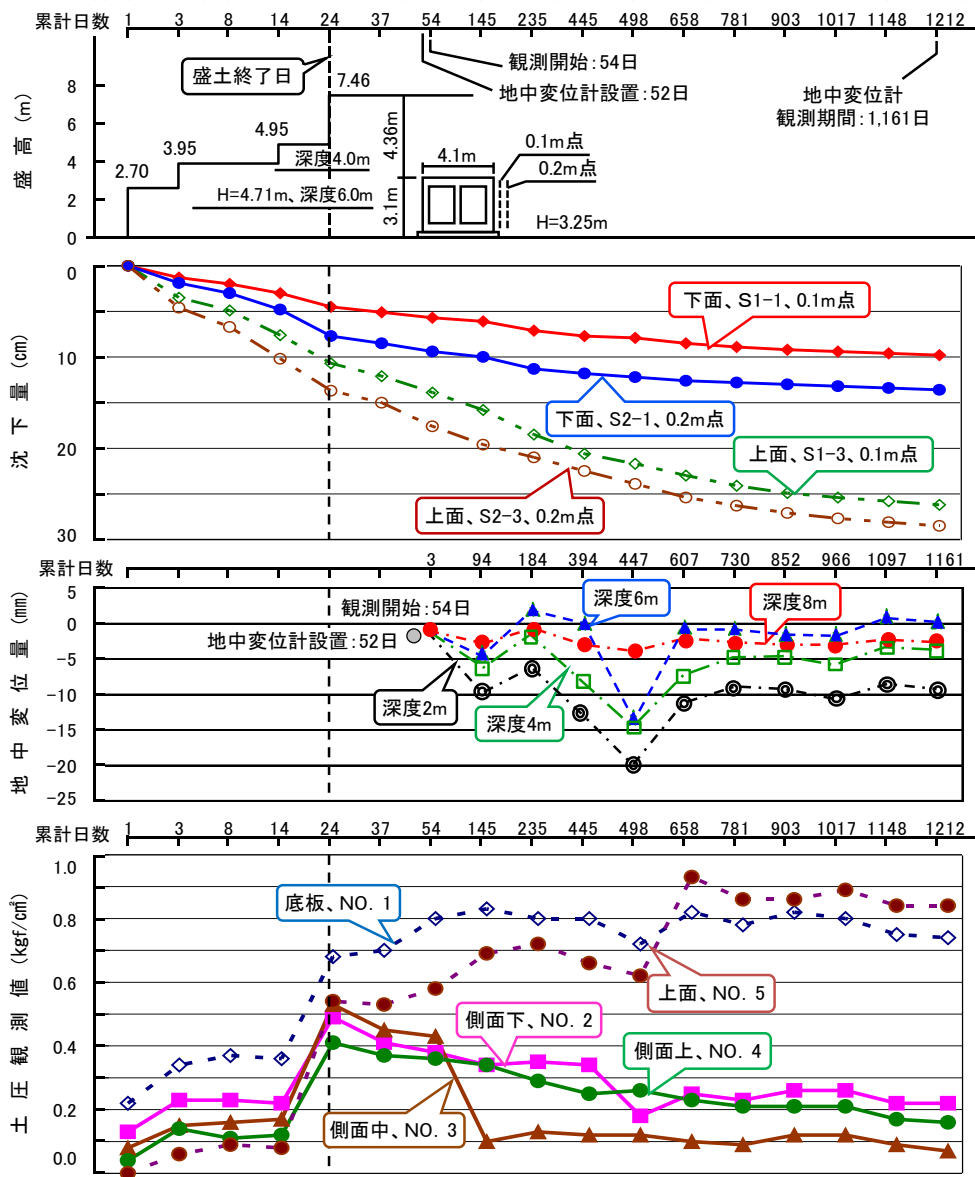
図-6.1.4 沈下量・地中変位量・土圧の動態

各測点の沈下曲線は盛土時に急速に下降し、盛土後は S2 測線が S1 測線の約 2.5 倍の速度で進行しており、不等沈下は観測終了時でも僅かに進行している。

函体上下間の圧縮沈下量は、S1 測線の 235 日 11.4 cm、781 日 15.2 cm、1,212 日 16.4 cm、S2 測線は 9.7 cm、13.5 cm、14.9 cm となり、2 年程度ではほぼ終了している。最終沈下量を双曲線法で求めると S1-1、11.0 cm、S1-3、29.5 cm、S2-1、16.0 cm、S2-3、32.4 cm となり、その進行率は 85% 以上である。

深度 2.0m と 4.0m は、447 日（盛土開始から 498 日）で -14.9 mm と -20.2 mm の最大変位量を示した。その後は戻りが生じ、730 日以降は微動状態になった。深度 6.0m は 447 日に最大変位量 -13.4 mm を示したが、戻りが生じて観測最終日は +0.2 mm と当初に近付いた。

深度 8.0m は、447 日に最大変位量 -4.0 mm を示したが振幅は小さく、観測最終日は -2.8 mm となり、土層全体は不等沈下の進行に伴い函体から離れる方向に動いている。

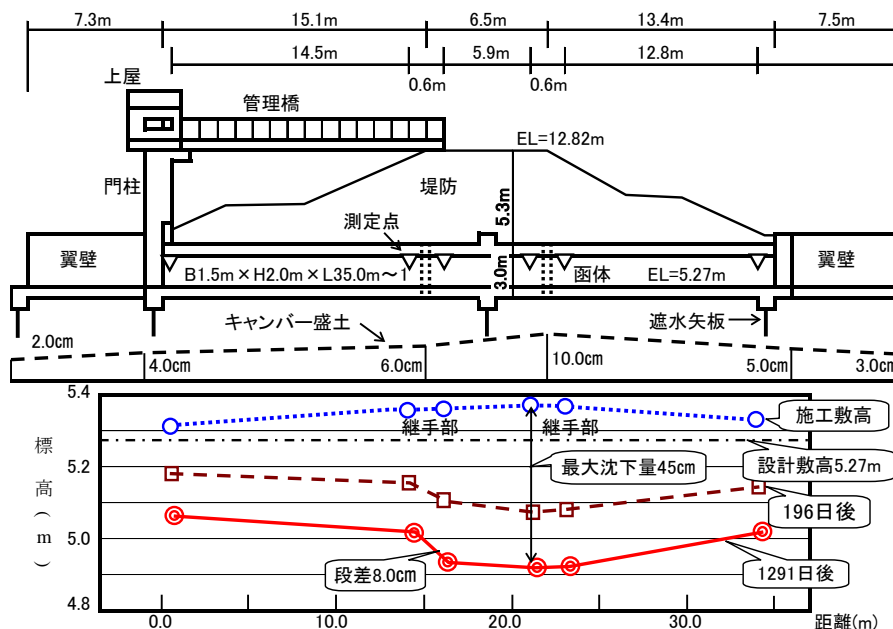
図-6.1.5 Y樋門の函体沈下量

現地調査時（2005.9）の堤防法面は、写真-5.2.12 に示したように 15 cm の不等沈下が生じ、函体下面の盛土キャンバーは 196 日後 13.3～29.5 cm、1,291 日後 24.4～45.1 cm と大きく沈下して設計敷高からは最大 35.1 cm 沈下した。継手部は、写真-5.2.14 に示したように最大変位量 8.0 cm、開き 3.7 cm になり、川裏天端肩の沈下量は盛土終了時から 32.4 cm、法尻の側方流動は最大 6.3 cm になった。川裏の函体と胸壁の接続部付近の部分掘削では、写真-5.2.13 に示した土層の軟弱化と湧水が観察され、調査孔の観察では函体側面部にゆるみと 1.0～4.0 cm の空洞が 5 点で観察されたが底版部では認められなかった。

以上の調査から、空洞化の軽減は底版部で認められるものの、函体側面や上部隅角部周

辺において軟弱化、ゆるみ、空隙、空洞などが発現していた実態から、特に遮水性向上に効果があったとは云えない。また、沈下予測の難しさが現れ、設計値を満足するための土質調査や基礎地盤強化のあり方を再検討する必要がある。

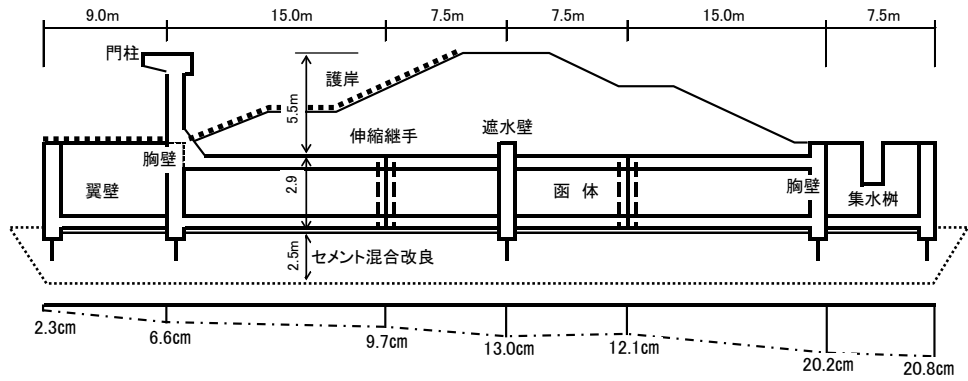
図-6.1.6 Q樋門の函体沈下量

図-6.1.6 は沈下観測の結果であり、函体は川裏に約 18 cm 傾斜して折れ角は継手部や止水壁に集中し、3本接ぎの函体には 1本当たり 2～3箇所 の全周クラックが発現した。

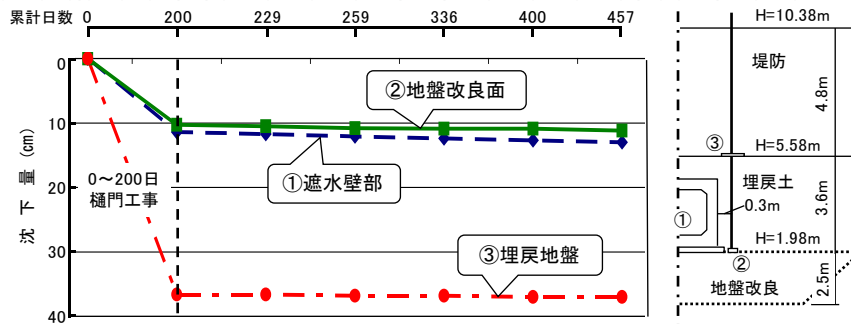
図-6.1.7 Q樋門の函体と地盤の沈下量

図-6.1.7 は、止水壁、函体から 0.3m 離れた地盤改良面、函体上方の埋戻地盤における沈下観測結果である。前 2 者の沈下量は 11～13 cm、埋戻地盤は 37 cm であり、函体直近で段差状の沈下形状になっている。また、函体上方の沈下量は前 2 者の 3 倍程度であり、この付近の変状規模は大きくなることが示唆された。経過日数による止水壁部と地盤改良面の圧密沈下量は、200日 -1.1 cm、457日 -1.8 cm となり空洞化の抑制効果が現れている。埋戻面と地盤改良面の圧縮沈下量は 200日 26.3 cm、457日 25.8 cm であり、圧縮沈下はほぼ終了した状態であるが、その抑制は盛土施工条件や構造的な問題から難しいと考えられる。

以上の結果、柔構造樋門では地盤改良により基礎地盤の圧密沈下量は小さくなり、函体下の空洞化抑止には効果が認められた。しかし、函体下面側方から上方の堤防天端までは、基礎地盤の圧密沈下と盛土の圧縮沈下の作用による不等沈下と変状が発現するため、柔構造樋門の周辺堤防における浸透に対する安全性が特に向上したとは云えない。

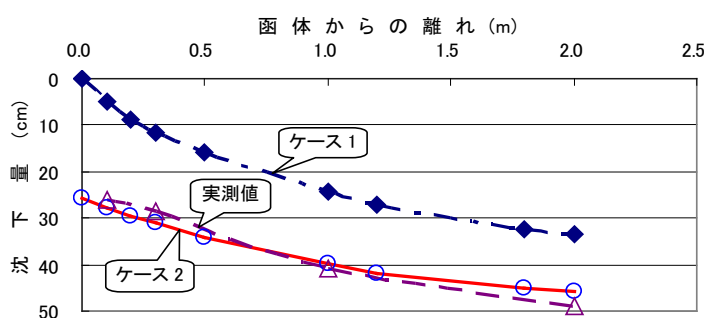
図-6.2.3 函体上面の沈下形状

図-6.2.3 の函体上面の沈下量は、ケース 1 では函体側面は段差のない 0.0 cm、0.5m 点 16.0 cm、1.0m 点 24.1 cm と緩い曲線形状になった。ケース 2 は、函体側面で 25.6 cm と段差が生じ、0.5m 点 34.1 cm となり、ケース 1 より緩やかな曲線形状になり、実測値とほぼ同様の形状が再現された。下面+1.2m のケース 1 は、上面と同様に函体側面の沈下量は 0.0 cm となり、ケース 2 で 24.9 cm の段差が再現され、実測値は 0.1m 点で 6.2 cm の差異が生じたものの 1.0m 点では同じ沈下量になった。全体的な沈下形状は、no-tension 法を用いた図-6.2.5 のケース 1 の変位図では段差形状は表現されていないが、joint element 法を適用した図-6.2.6 のケース 2 の変位図では段差形状は再現され、この周辺の土層は剪断破壊されることが示唆された。

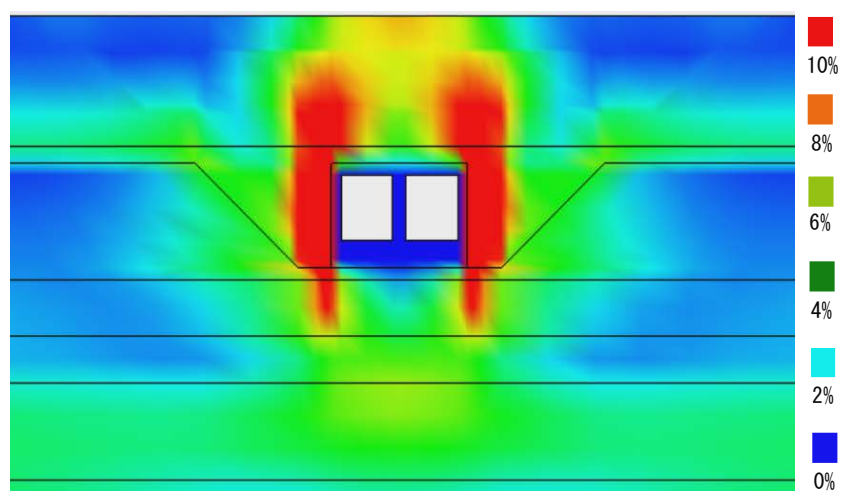
図-6.2.7 ケース 1 の最大剪断歪み分布 (%)

図-6.2.7 は、ケース 1 に基づく最大剪断歪み分布を赤色 (10%)、オレンジ (8%)、黄緑 (6%)、緑 (4%)、水色 (2%)、青 (0%) の色調で表した結果である。剪断歪みの大きい赤色領域は、函体側面に沿って下面下層約 2.0m から上面上層約 3.0m、幅 1.2～2.0m に亘り分布し、この領域の土層は不等沈下に伴い剪断破壊することが示唆された。

以上から、段差状の不等沈下は土層を剪断破壊し、10%以上の最大剪断歪みの分布範囲は現地調査による変状の発現範囲と近似し、不等沈下は変状形成の起因現象であることが検証され、この解析方法の有意性が示された。

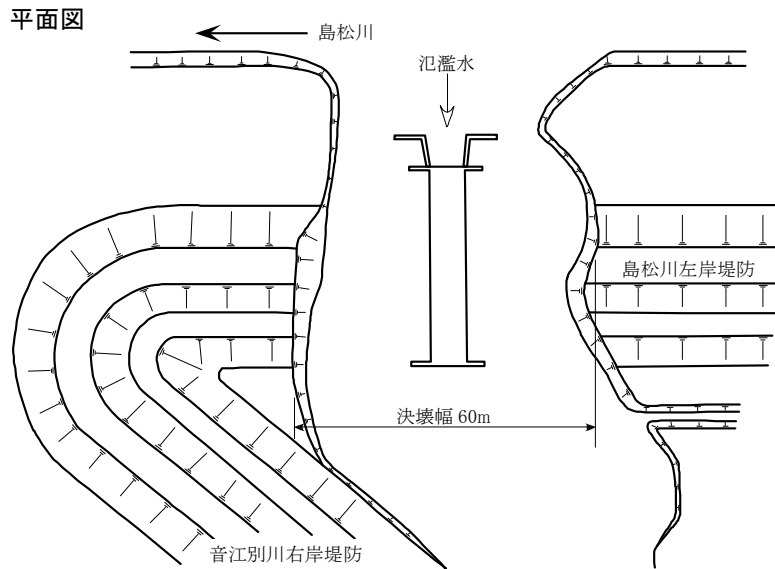
図-6.2.8 樋門の決壊箇所の平面図

決壊時¹⁴⁾⁻¹⁶⁾の水位は天端より 1.0m 低い 9.53m であったが、図-6.2.8 のように堤防 60m が流失し、底版下には 1.2m 前後の連続した空洞が発現した。現地調査では、(1)越水が無いこと、(2)周辺堤防や函体に異常な変形や損壊が無いこと、(3)泥炭層と共存する軟弱地盤であることなどから、函体下の空洞化によりパイピングが生じて決壊したと推定した。

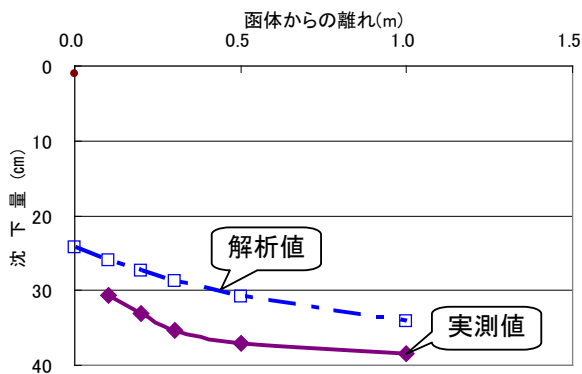
図-6.2.15 函体下面+1.2m の沈下分布

解析沈下量と実測沈下量()の関係は、図-6.2.15 の函体下面+1.2m は 0.0m 点 24.2 cm (-)、0.1m 点 26.0 cm (30.6 cm)、0.5m 点 30.8 cm (37.1 cm)、1.0m 点 34.1 cm (38.5 cm)、図-6.2.16 の函体下面は 0.0m 点 25.2 cm (-)、0.2m 点 25.9 cm (19.2 cm)、0.5m 点 27.0 cm (26.5 cm)、1.0m 点 29.1 cm (31.6 cm) であり、その差異は 0.5~6.7 cm で再現精度は良好であることから、現地では土層の不等沈下や剪断破壊に伴う変状が発現したことが示唆された

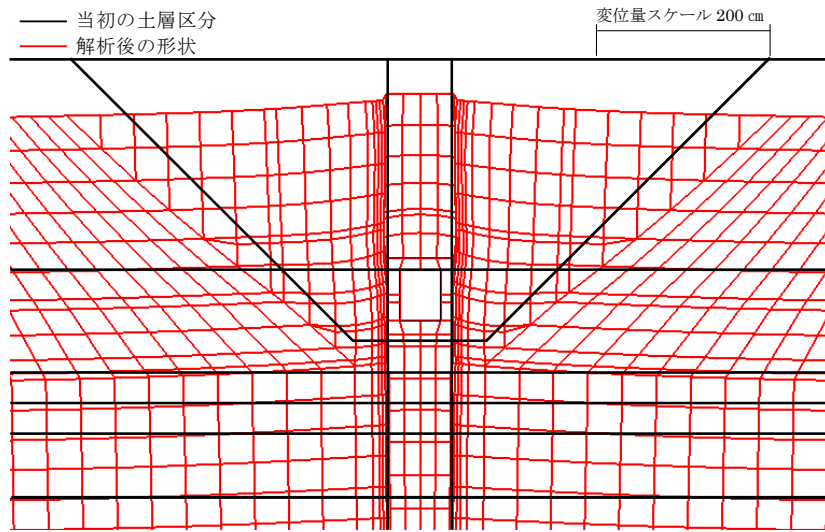
図-6.2.17 joint element 法による変位図

図-6.2.17 は、joint element 法による変位図であり、函体側面部の形状は実測値と同様の形状なり、この解析からも変状が発現していたことが示唆された。

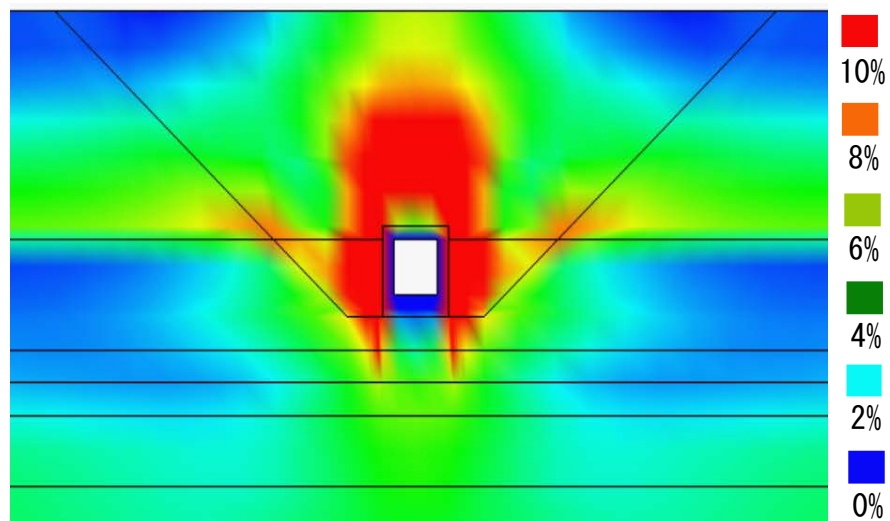
図-6.2.19 最大剪断歪み分布図

図-6.2.19 は、図-6.2.18 に示した no-tension 法に基づく最大剪断歪み分布図であり、剪断歪みの大きい赤色(10%)領域は、函体を包むように底版下約 2.0m から上方約 4.5m、幅 2.0~5.0m に亘り分布し、この領域に変状が発現したことが示唆された。

以上の沈下量と剪断歪みの解析結果から、函体側面部に段差状の不等沈下や底版下の空洞 (1994) が発現していたと考えられ、また I 樋門における近年の構造物点検調査²²⁾や空洞化対策の実施²³⁾などは変状が発現していたことを裏付けている。

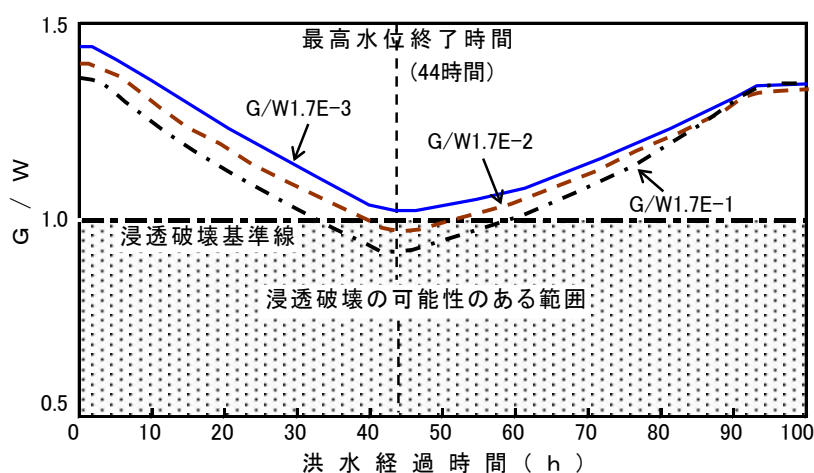
図-6.2.20 透水係数と浸透破壊の関係

地盤条件が類似している I 樋門の沈下に関する観測と解析の結果、M 樋門完成後 12 年目の決壊、近年の構造物点検調査などから、M 樋門でも決壊時点以前に不等沈下に伴うゆるみや空洞などが発現していたと類推した。M 樋門で変状が発現したと仮定した場合、函体周辺の締固程度が緩み透水係数が上昇する。この仮定に基づき、函体周辺の埋戻土である軽石混じり砂層の透水係数 ($k=1.70 \times 10^{-3} \text{cm/sec}$) について、他樋門における現地透水試験の観測値^{24),25)} $k=1.44 \times 10^{-1} \sim 1.77 \times 10^{-2} \text{cm/sec}$ を参考に $k=1.70 \times 10^{-1} \sim 10^{-2} \text{cm/sec}$ と設定し、ヒービングによる浸透破壊の安全性を試算した。解析結果は、図-6.2.20 のように透水係数を上昇させた 2 ケースの最高水位の終了時点前後の数時間は $G/W < 1.0$ となり、ヒービングによる浸透破壊が発生した可能性が高い結果が得られた。

以上の M 樋門の周辺堤防をモデルにした検討では、河川水などによる浸透作用では決壊に至らなかった。残る要因として地盤沈下の問題を取り上げ、他樋門の沈下観測や透水試験の事例なども含めて検討した結果、函体周辺で不等沈下が発生し、ゆるみや空洞が発現することが想定された。そこで、ゆるみに伴う透水係数上昇に着目してヒービングによる浸透破壊について検討した結果、決壊に至るとの結論を導いた。この結論は現地調査結果と整合し、その有意性を裏付けることができた。この推定方法は、堤防流失に伴う資料不足を考慮して災害要因を広く取り上げ、要因分析や他の類似条件にある樋門との比較などにより、信頼性の高い原因推定ができることを示したものである。

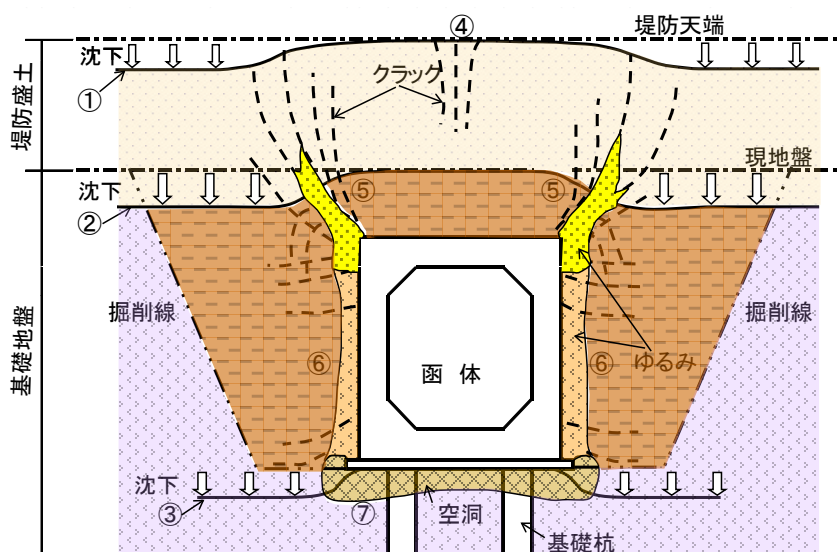
図-7.2.1 函体周辺の変状の発現範囲

図-7.2.1は、現地調査に基づく樋門周辺堤防の変状の発現範囲を示したものであり、図中の①～⑦は形態の説明である。函体周辺の発現範囲は、左右4.0m程度、上方は天端まで、下面の下層は2.0m程度であり、この範囲を確実に安全化する必要がある。

①堤防天端、②現地盤、③函体下面の不等沈下に伴う土層の褶曲や段差を表し、段差部の土層は剪断破壊されてゆるみなどが生じる。④函体直上のクラックである。⑤函体上方のゆるみ、クラック、空洞、軟弱化、函体側面の空隙などである。⑥ゆるみ領域で不等沈下量が大きい場合はクラック、空洞、空隙などが発現する。⑦下面周辺のゆるみ、クラック、空洞などであり、空洞には地下水や泥土が充満する。
