高速増殖炉「もんじゅ」の来歴 (4)

安念潤司*

e ナトリウム漏えい事故

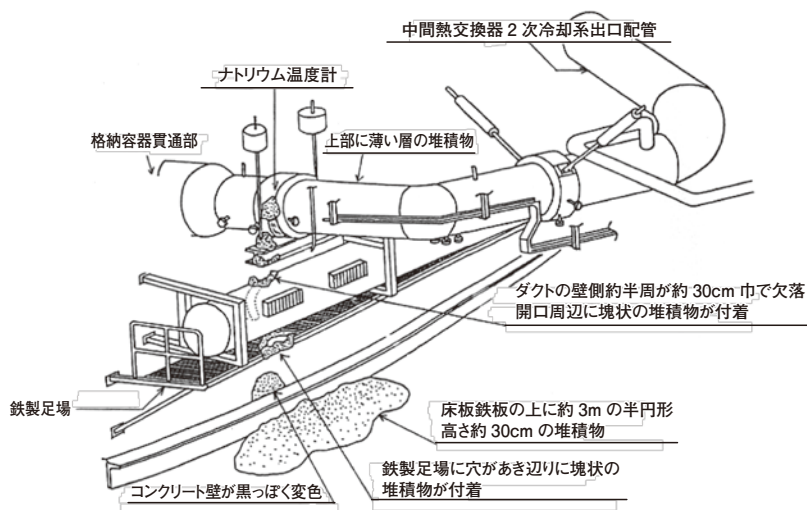
図 1 事故後の A-446 室の状況

現場調査により、ナトリウム漏えいは 2 次主冷却系 C ループ中間熱交換器出口配管に取り付けられている温度計から漏れ出たもので、漏えい箇所の下に配置された換気ダクト、鉄

製足場に穴があいていました。漏れ出たナトリウムは、床鉄板の上にナトリウムの化合物として堆積するとともに、空気中で燃える際にできる煙となって、2次冷却系Cループの各部屋に拡がりこれらの部屋の床や壁に付着していました。また、この煙の一部は、換気系から屋外へ放出されました。

現場に臨んだ担当者が見たであろう A-446 室の光景は、図 1⁶⁾ のようであった。

① 換気ダクト

漏えい箇所直下の換気ダクト吸入口近傍に、幅約30cm、円周に沿った長さ約80cmの欠損部が生じ、欠損部周辺に高さ約15cmのナトリウム化合物が堆積した。加熱温度は、最高で800℃と推定されている。

② グレーチング

最大で幅約42cm、長さ約39cmの半楕円状の欠損部が生じ、欠損部分周辺に高さ15cm程度のナトリウム化合物が堆積した。加熱温度は、最高で1150℃と推定されている。

③ 床ライナ

漏えいしたナトリウムと配管室内の雰囲気中の酸素等とが化合して生成されたナトリウム化合物が堆積し、漏えい箇所の直下では、局所的に0.5～1.5mm程度の

板厚減少が観察された。しかし、貫通するに至った部分はなく、漏えい箇所の近傍でも、ほとんどの場所で6mm以上の板厚が計測された。加熱温度は、最高で750℃と推定されている。

以上の結果がすなわち、図1に示された状況であった。ナトリウムがコラム状に漏えいし、床ライナ面にプール状に広がって燃焼するものの、「大人しく」連通管を経由して貯留槽に至る、という経過ではない。まず、火災の形態については、激しい燃焼を伴うスプレー火災であると推定されたし、換気ダクト・グレーチングの損傷部や床ライナの一部に、相当量のナトリウム化合物が堆積したまま残った。動燃から国へ提出された第1報報告書によれば、12月14日から16日にかけて、床面の堆積物を除去した結果、235kgのナトリウム化合物を回収した²⁴⁾ところ、床面堆積物の大部分は酸化ナトリウム(NaO₂)であった²⁵⁾というから、単純に計算して、170kg(235×23/(23+16×2))ほどのナトリウムが滞留したことになろう。

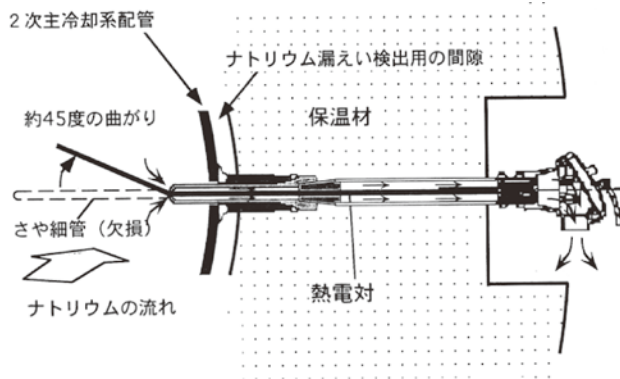
図2 温度計の概要図

そこでまずは、温度計およびそのさやの形状と、それが配管にどのように挿入されていたかを知る必要があるので、それを図 2⁹⁾ に示す。

本件温度計の本体部分は、長さ 445mm、その中心に温度センサーである熱電対が通っている。配管に穴を開け長さ 280mm のさやを挿入して溶接し、そこに温度計本体をねじ込む。「さや」(「さや管」とも)とは、配線や配管を保護するなどの目的で、それらを通すために設ける径の一回り大きい管のことである。さやの中に通す管のことを「実管」と呼ぶ用語法もあるやに聞くが、これに倣えば、本件温度計の場合、熱電対が「実線」であったことになる。さやの配管内側部分(ナトリウムの流れに曝される部分)の長さは、185.5mm である。さやとは、図 2 にあるように、太管部(根本部分で外径 22mm)か

ら細管部（長さ154mm、外径は先端部分で10mm）に急激に太さが変化する段付き構造になっている。事故によってさやの細管部はちぎれ取られ、液体ナトリウムに乗って下流側に流れ去り、露出した温度計本体は約45°に曲がっていた。

温度計の破損は、配管内を流れるナトリウムによりさや管下流側に対称渦が発生し、これによる流体力でさや管が振動し、さや段付部で高サイクル疲労が生じ破損したものと判断した。

温度計は2次主冷却系配管の計装機器の一部として設計されており、カルマン渦による流力振動の検討を含めて強度について検討したが、対象渦による流力振動については考慮しなかった。その後、追加された基準を反映すれば回避できたものと反省している。

動燃は、この対象渦による流体振動が、折損事故の主因だと考えたわけである。動燃が「反省」しているように、結果から見れば、抗力方向の流力振動を考慮に入れて、さやの段付き部分に適切な曲率を取って応力集中が起きない設計とすべきであった。識者から「極めて初歩的な失敗」¹²⁾と評された所以である¹³⁾。

本稿の当面の関心事である①については、当然ながら、流力振動に対する健全性の点検が行われ、事故の発端となった温度計さやはもちろん、冷却系統内で流力振動を受けられる可能性のある計器・機器（液面計、熱交換器熱管など）について、動燃自身が策定した「温度計の流力振動防止のための設計方針」に基づいて健全性評価がなされた³⁹⁾。その結果、二次主冷却系の温度計48本はすべて交換され、一部は撤去された⁴⁰⁾。温度計の設計・仕様等は、基本設計（設置許可）の対象ではないというのが関係者の共通諒解であったので、この交換作業は、設置変更許可を経ることなく、設工認を得て実施された（2001年6月29日申請，2002年6月28日認可処分）。

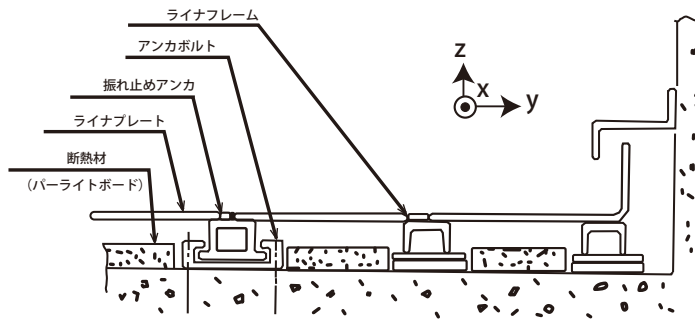
図4 フローティング方式キャッチパン型床ライナ

漏えいに備えて、二次冷却系の配管などが通る各室の床面は、「床ライナ」と称する厚さ6mmの鋼製鉄板で覆われていた¹⁴⁾。漏えいしたナトリウムとコンクリート（および、それに含まれる水分）とが直接接触するのを防ぐためである。床ライナは、室の周縁部で立ち上げて壁の裾の部分をも覆っていたので、浅いフライパンのような形状（キャッチパン型）をしているが、ナトリウム燃焼による膨張を逃がす必要を考慮して、立上げ部分と壁面との間に若干の遊びを設けてある（フローティング方式）。しかしそうすると、床ライナで覆われていない部分にナトリウムが漏えいしてコンクリートに直接接触する危険があるので、この部分を庇のように覆う金具が取り付けられている。以上の様子を、図4¹⁵⁾に示す。

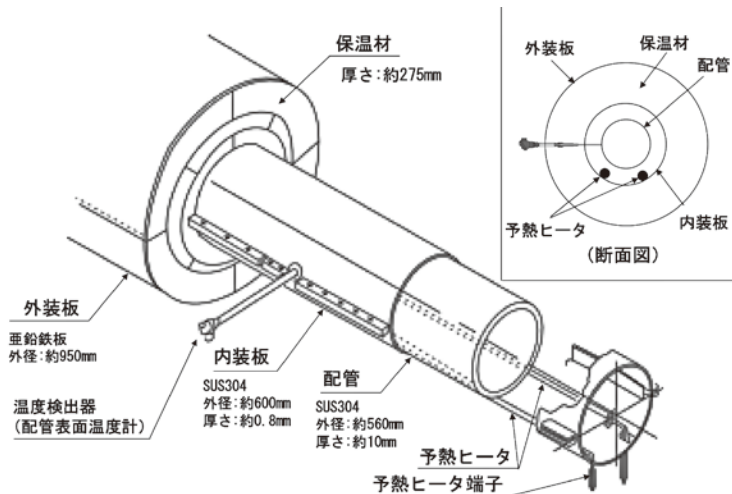
図5 二次系ナトリウム配管と保温材

想定外だったのは、ナトリウムが、配管に挿入されていた温度計さやの折損を原因として外部に漏れ出したことであった。原安委の調査によれば、動燃がプラントメーカーに対して示した仕様は、温度計の応答時間だけであったため、関係者が、溶接部からの漏えいや熱応力の緩和に注意を集中して、流力振動によるさやの破損には注意が不十分となったという¹⁶⁾。してみれば、さやの折損という事象はそもそも想定されておらず、そうである以上、折損部分からナトリウムが温度計内に流入して配管外に（厳密に言えば、図5¹⁷⁾に示すように、配管の外表面を厚く取り巻く保温材の外に）洩れる、という進展が想

定されようはずがない。配管の実際の施工を見ると、外表面の軸方向（長さ方向）に予熱ヒータが這わせてあり、その端部を保温材から取り出すために孔が空けてあった。動燃は、配管に相当程度（ 15cm^2 ）の破口が生じてそこからナトリウムが漏れ出し、配管の外側表面と保温材との間の、予熱ヒータの径に相当する隙間を伝って上記の取り出し用の孔から雰囲気中に漏洩する、と想定していたのである¹⁸⁾。

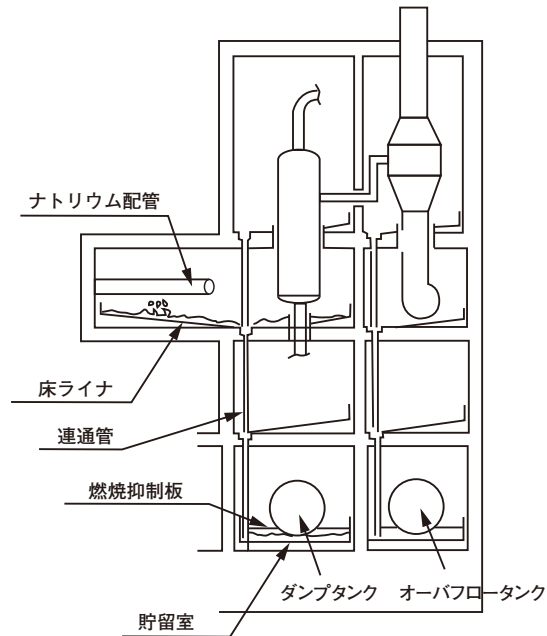
図6 漏えいナトリウム対策

もちろん、液体ナトリウムを冷却材とする世界的にも経験の少ない炉型であるが故に、漏えいを含むナトリウムの挙動については、試験が幾度となく繰り返された²⁰⁾。その結果、動燃は、床ライナはじめ図6²¹⁾に示すナトリウム漏えいに対処するための諸設備が十分に機能を発揮して、事故は大事に至らず終熄するという見通しを得ていたのであった。具体的には、次のように進展すると想定していたと思われる²²⁾。

- ① ナトリウムは、配管の破口から滝状（コラム状）に漏えいして燃焼し（コラム燃焼）、次いで床ライナ上に広がってプール燃焼を起こす。
- ② 床ライナには100分の1の傾斜がつけてあるので、プール状に広がったナトリウムは、傾斜に沿って流下し、連通管に流れ込んで建物最下層の室に設けてある貯留槽に回収される。

- ③ 床ライナ上に残留するナトリウムもあるが、大部分は貯留槽に移送されて鎮火する。
- ④ ナトリウムの燃焼によって床ライナの温度も上昇するが、その健全性に問題を生じさせるほどのものではない。

またナトリウム漏えい対策としては、ドレン（抜き取り）時間を短縮して漏えい量を抑制するため、二次冷却系におけるドレンラインの追加、既設ドレン配管の大口径化などの対策がとられることとなった。この対策を実行するには設置変更許可を得る必要があったので、2001年6月6日に申請がなされ、2002年12月26日に許可処分がなされた⁴¹⁾。

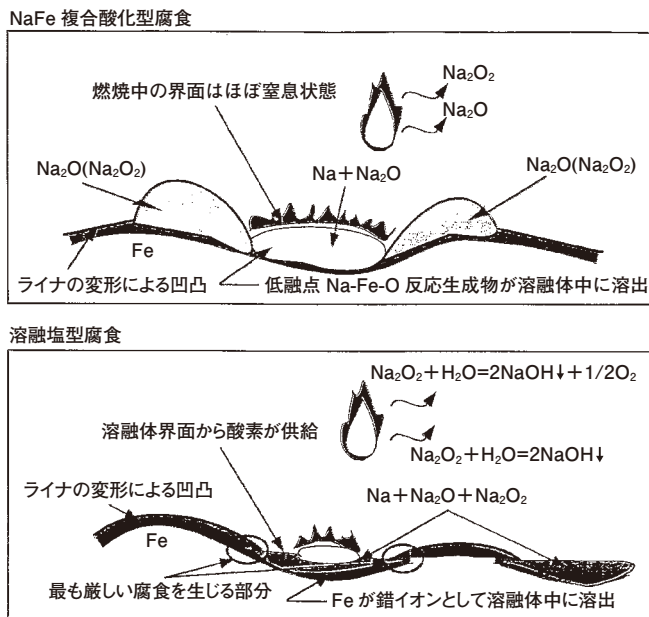
図7 腐食機構の相違の概念図

本件ナトリウム漏えい事故時と燃焼実験Ⅰでは、燃焼期間中において湿分の量は少なく、床ライナ(又は受け皿)上の堆積物は殆どが酸化ナトリウム(Na_2O)であり、水酸化ナトリウム(NaOH)は極めて少なかったことから、酸化ナトリウム(Na_2O)と鋼板(Fe)が高温で反応するナトリウム・鉄複合酸化型腐食(NaFe 複合酸化型腐食)が生じ、一様な腐

一方、燃焼実験Ⅱでは、実験を行った部屋（容器）の容積が小さかったこと等から、ナトリウムの燃焼に伴って部屋の温度が高温になり、コンクリート部から多量の水分が発生し、この水分により、堆積物（ナトリウム燃焼に伴い床ライナ上に堆積した堆積物）中の水酸化ナトリウム（NaOH）の割合が増加して溶融体（固体が熱せられて液体となっている状態）となり、これに溶け込んだ過酸化ナトリウム（ Na_2O_2 ）が過酸化物イオンとなって床ライナ銅板（Fe）を腐食する「溶融塩型腐食」、すなわち界面反応による腐食が主体的であったと考えられる³³⁾。

以上のことから、燃焼実験Ⅱの腐食機構は、本件ナトリウム漏えい事故時及び燃焼実験Ⅰの腐食機構とは異なると考えられる。

高温化学反応試験装置を用いて、腐食試験（減肉速度の試験）を行ったところ、溶融塩型腐食（界面反応による腐食）は、ナトリウム・鉄複合酸化型腐食（NaFe 複合酸化型腐食）に比べて、約5倍程度、腐食速度が早いことが判明した。

したがって、燃焼実験Ⅱでは、ナトリウム漏えい開始後3時間20分ころには大小5個の貫通孔が生じるに至ったのは、溶融塩型腐食（界面反応による腐食）によって、鋼材の腐食速度が本件ナトリウム漏えい事故及び燃焼実験Ⅰに比べて、著しく早かったためであると考えられる。

図7は、両燃焼実験における腐食環境と床ライナの減肉機構とを示す概念図として、動燃自身が作成したものである³⁴⁾。動燃が、本件事故・燃焼実験Ⅰと燃焼実験Ⅱとの間の腐食機構の違いに、新しい術語まで作って陳弁これ努めたのは、後者で生じた床ライナの貫通（したがって、漏えいナトリウムとコンクリートおよびその水分との直接接触）という事態が実機では起こり得ないことを強調したいがためであったことはいうまでもない。

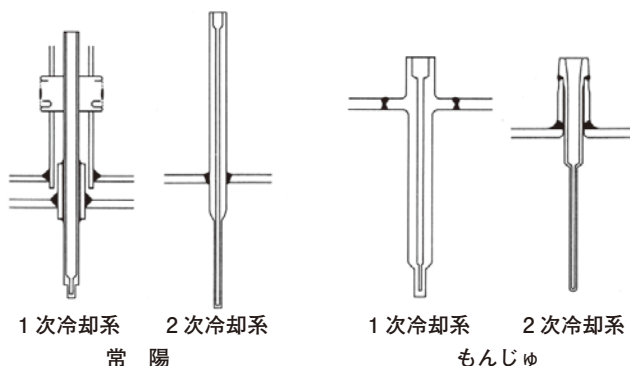
図8 温度計さやの形状の比較

- ① 製作納入請負契約の契約書には、温度計について、熱電対の型式・精度等が定められているが、さやの仕様は定められていない⁴⁵⁾。
- ② メーカーから動燃へ、段付き構造の温度計さやを含む配管配置図が提出されたが、動燃からは、熱応力を緩和する観点からのコメントが付されたため、温度計を配管に取り付ける方法が、直接溶接方式から管台に取り付ける方式に変更されたものの、段付き構造は変更されなかった。
- ③ メーカーは、温度計さやがカルマン渦による影響を受けないという評価を得たため、改訂した（が、段付き構造はそのままの）配管配置図を動燃に提出し、動燃はこれを承認した。
- ④ 上記③の評価は、アメリカ機械学会（ASME: American Society of Mechanical Engineers）の1974年の基準を参考としたもので、カルマン渦によるナトリウムの流れに対して垂直方向（揚力方向）の共振が回避されるという結果が得られたが、この基準は、テーパ型など、応力集中を生ずる不連続部のない温度計さやについて定められたものであったため、本件温度計さやには当てはまらないものであった。
- ⑤ 1991年にASMEの基準に抗力方向の振動を回避する条件が付加され、メーカーはこの資料を入手したが、抗力方向の振動に関する記載があることを温度計設計関係者が認識したのは、事故後であった。
- ⑥ 以上の結果、動燃は、温度計さやの設計上の欠陥を指摘できず仕舞いとなった。原発技術者が、ASMEの基準（およびその付加）の内容を熟知していなかったとは意外というほかないが、それを仮に措くとしても、「常陽」、および同じ「もんじゅ」の一次冷却系では、同種の事故が起きていないことに注意しなければならない。それらの温度計さやは、それぞれ図8⁴⁶⁾のような形状をなしていた。

これらの温度計の設計時点では、上記のASMEの1991年付加基準は知られていなかったが、一見して明らかなように、「常陽」および「もんじゅ」一次冷却系の温度計さやは、太管部から細管部に緩やかに移行していたり、細管部が短かったりしていたために、結果的に難を免れたと考えられる。同じ「もんじゅ」でありながら、一次冷却系と二次
