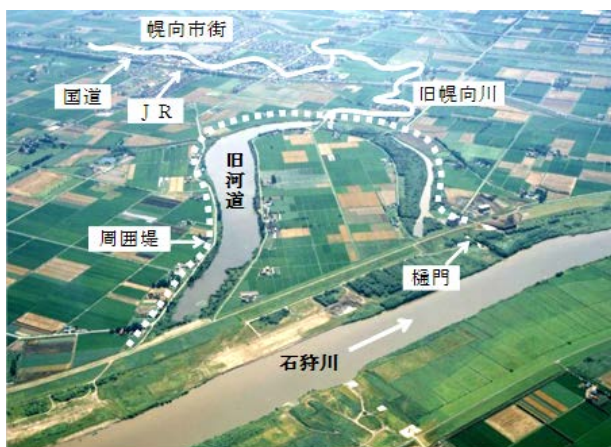
写真-7.2.3 旧河道の周囲堤のイメージ³⁰⁾

写真-7.2.3は図-7.2.8の上流側の旧河道³⁰⁾に、白破線で湛水面積1.7km²を有する周囲堤の想定位置を示したものであり、広大な水面から遊水地としての機能も期待できる。

旧河道沿いに周囲堤を築造することにより、樋門箇所の決壊氾濫や内水氾濫被害が軽減化できる。

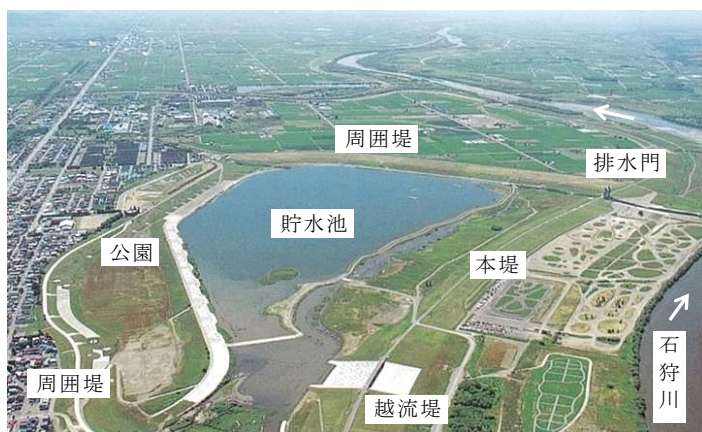
写真-7.2.4 砂川遊水地の周囲堤³¹⁾

写真-7.2.4は、石狩川の旧河道に周囲堤を築造した砂川遊水地³¹⁾の事例であり、洪水調節容量は1,050万m³で平時は河川公園などに活用されている。この遊水地は、特に樋門や水門の周辺堤防の安全確保を目的に築造されたものではないが、本川の洪水外力を直接的に受けることがないため実質的な安全性は向上している。

砂川遊水地は、旧河道沿いに周囲堤を築造し、遊水地、ポート場、公園などに利用している。

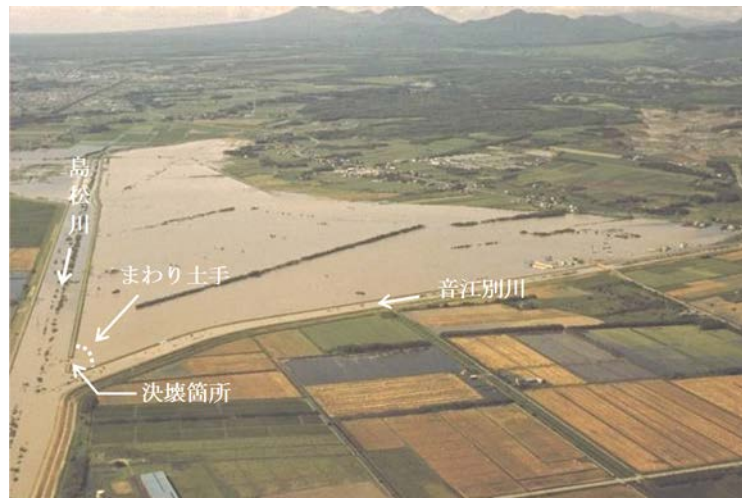
写真-7.2.5 合流点部のまわり土手のイメージ³⁰⁾

写真-7.2.5 は、樋門漏水で決壊した島松川南の里樋門における周辺堤防決壊後の氾濫状況³⁰⁾である。この樋門は河川合流部に設置され、周辺堤防の決壊により後背地区 304ha が浸水した事例である。このような河川地形では、点線で示す付近にまわり土手などの小規模施設を築造することにより、恒久的に氾濫被害が軽減できる。
