中央大学博士論文

東京東部低地(ゼロメートル地帯)における  
水災害の特性と防御策に関する研究

土屋 信行

博士(工学)

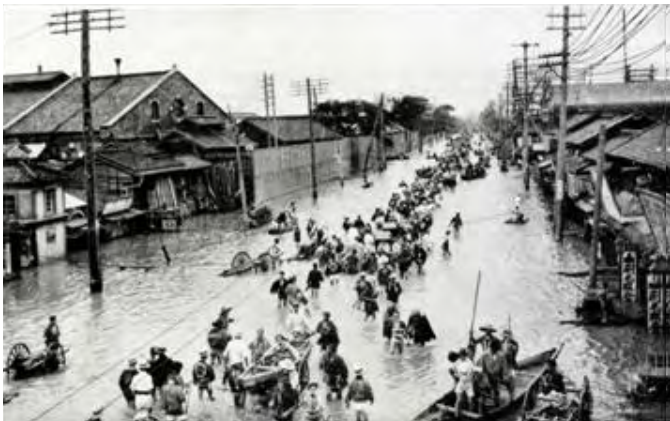
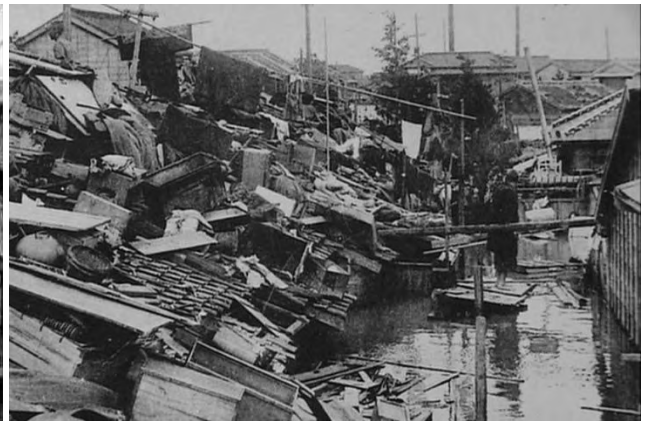
写真 2-1 明治 43 年東京大水害(荒川治水資料館記録写真)

(a)本所陸軍被服所前道路の浸水

(b)南葛飾郡亀戸町家屋倒壊の様子

明治 43 年(1910)8 月 11 日、日本列島に接近した台風は、房総半島をかすめ太平洋上へ抜ける際に、各地に集中豪雨をもたらした。利根川、荒川水系の各河川は氾濫するとともに、各地で堤防が決壊した。関東平野一面が文字通り水浸しになった。写真 2-1 に(a)墨田区本所での浸水状況、(b)江東区亀戸での家屋倒壊の様子を示す。死者・行方不明者数 1,379 人、全壊・流出家屋約 5,000 戸、床上・床下浸水約 51 万 8,000 戸、堤防決壊 7,266 箇所、被災者 150 万人、被害総額は1億 2,000 万円でこれは当時の国民総所得の 4.2%に当たる。(荒川75年史, 国土交通省荒川下流工事事務所, 1990) 東京でも下町一帯が冠水し、浅草寺に救護所が造られた。この洪水を契機に荒川放水路、江戸川放水路が開削されることとなった。(荒川75年史, 国土交通省荒川下流工事事務所, 1990)

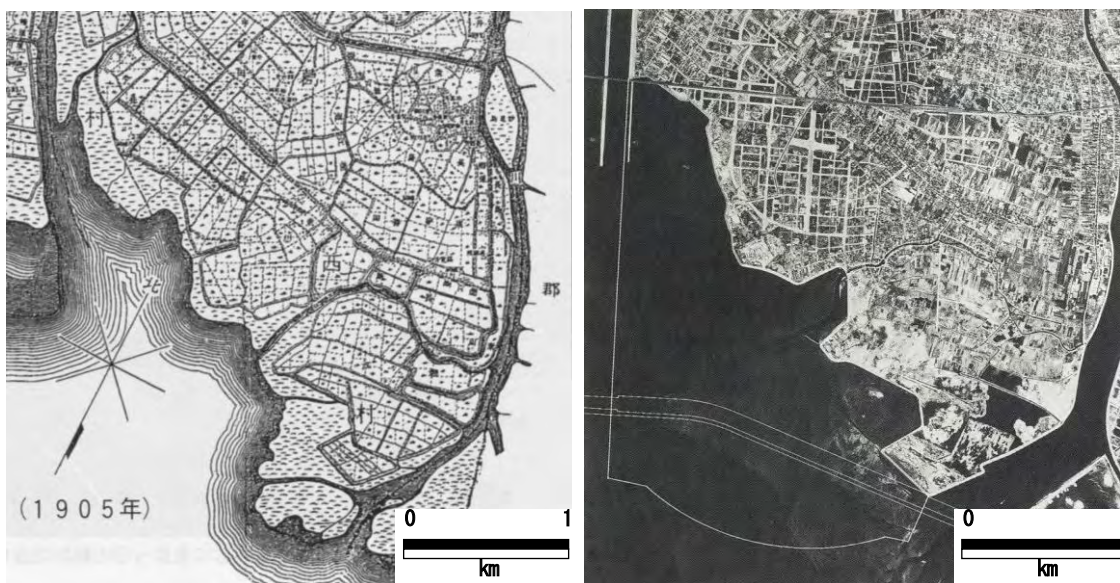
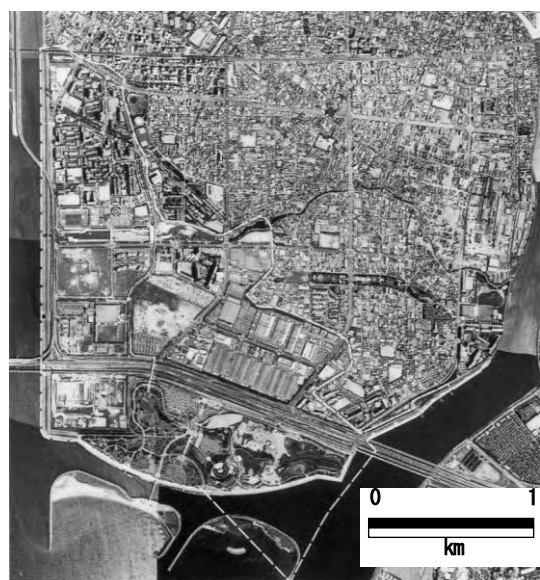
図 2-7 葛西臨海部の形成の変遷(東京都第一区画整理事務所; 1995)

(a) 明治期(自然地形) (陸軍参謀本部陸地測量部) (b) 昭和 47 年(地盤沈下後)

(c) 平成4年(区画整理終了後)

図2-7は葛西臨海部の形成の変遷(東京都第一区画整理事務所;1995)の様子を示した図である。この葛西沖開発事業では、土地区画整理事業、埋め立て事業、道路事業、公園・緑地事業など様々な事業が同時に行われた。この事業で京葉線、放射 16 号、環状七号線、東京湾岸道路が建設され、公園緑地として、自然保護と回復の為に、葛西臨海公園が作られた。住宅建設事業、流通センター建設事業の他、葛西下水処理場、JR線葛西臨海公園駅が建設された。

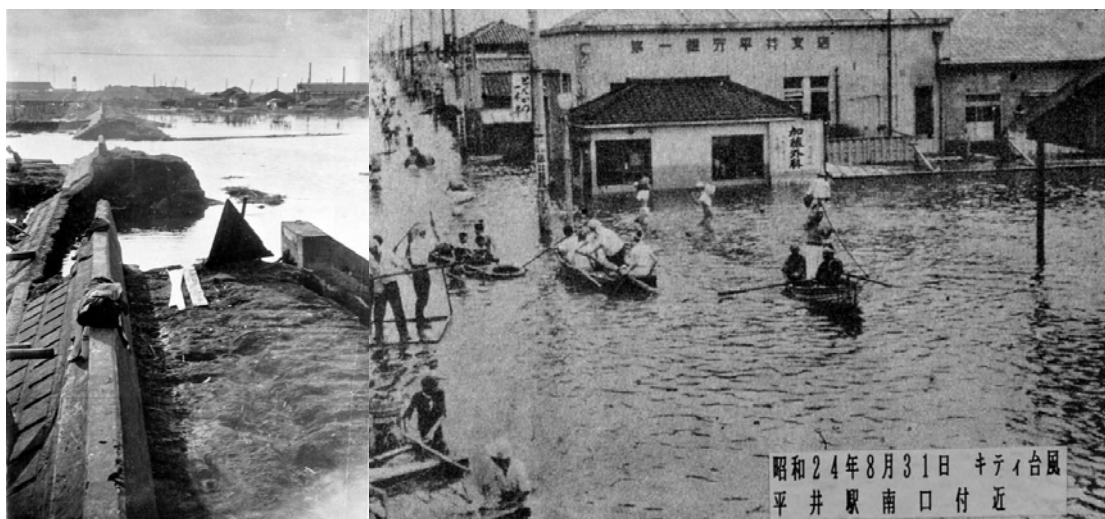
写真 2-4 昭和24年キティ台風堤防破壊状況(江戸川区記録写真)

(a) 江東区南砂八丁目

(b) 平井駅前の浸水状況(最大水深226cm)

昭和24年(1949)8月31日、神奈川県茅ヶ崎付近に上陸した台風は東京周辺を平均風速25メートルの勢で北上し満潮時と重なったため、江東区南砂、江戸川区葛西の海岸堤防や、中川堤防、新川堤防などが各所で溢水あるいは破損し、一気に各所で出水、濁流は家々を呑んで惨憺たる有様となった。この台風により死者・行方不明者160名、流出全壊家屋17,203戸、浸水家屋144,060万戸、船舶被害2,907隻、耕地被害48,598haが発生した。

特に、江東区南砂、江戸川区平井・小松川地区いわゆる江東デルタ地帯は、堤防が決壊したため出水は中川の水位と同じになって一向に減らず、さらに追い討ちをかけるように豪雨が加わったため水位は高まり、被害を一層大きくした。江戸川区内の被災者6万2,000余人・家屋全壊47戸・床上浸水9,400戸・堤防の決壊は5,000mを
