第1章 研究の背景と目的, 概要

1.1 研究の背景

1.2 研究の目的

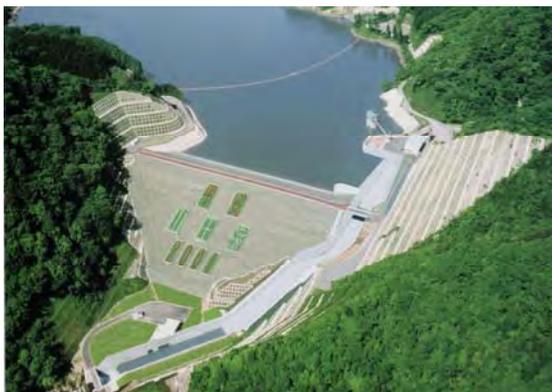
写真-2.1 山王海ダム全景(堤体嵩上げ工事完了後, 2002年11月撮影)

- **ダム事業者** : 農林水産省東北農政局
- **所在地** : 岩手県紫波郡
- **工事名称** : 山王海ダム建設工事
- **施工者** : 鹿島建設(株)・三幸建設工業(株)・東急建設(株)共同企業体
- **工期** : 1990年10月～2001年3月
- **ダム形式** : 旧堤体 中央止水壁型アースダム, 新堤体 ロックフィルダム
- **諸元** :
 - ・有効貯水量(嵩上げ工事後) 3,760万 m³
 - ・旧堤体(1934年完成) 堤高 37.4m, 堤頂長 150m, 堤体積 27.6万 m³
 - ・新堤体 堤高 61.55m, 堤頂長 241.6m, 堤体積 129万 m³
- **工事内容** :
 - ・1953年(昭和28年)完成の旧山王海ダムの嵩上げ工事。旧堤体の利水機能を維持しながら, 旧堤体直下流に新堤体を建設。
- **著者の担当業務** :
 - ・技術研究所研究員として新堤体建設時(旧堤体法尻掘削時ならび新堤体盛立時)の旧堤体動態観測と挙動予測解析を実施。

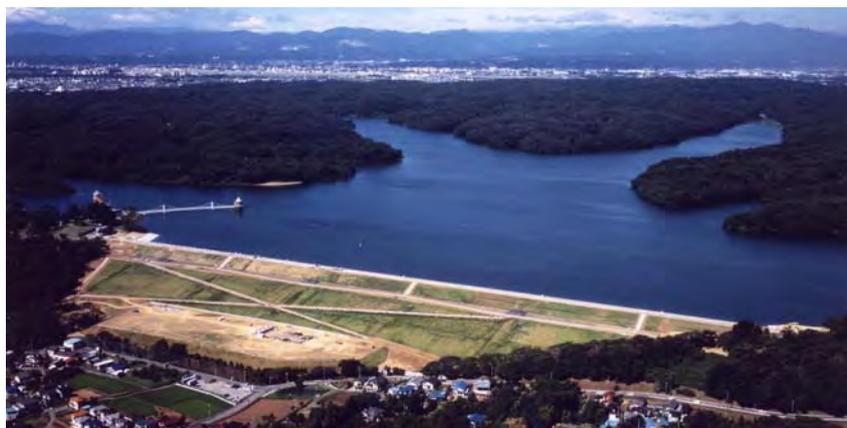
写真-2.2 山口貯水池全景(堤体強化工事後, 2002年11月)

- **ダム事業者** : 東京都水道局
- **所在地** : 埼玉県所沢市, 入間市, 東京都武蔵村山市, 瑞穂町
- **工事名称** : 山口貯水池堤体強化工事
- **施工者** : 鹿島・間・清水建設共同企業体
- **工期** : 1999年4月~2002年11月(準備工事:1997年~1999年)
- **ダム形式** : アースダム
- **諸元** :
 - ・ 有効貯水量 1,953 万 m³ (水道専用貯水池, 東京都民の4日分の使用量)
 - ・ 既設堤体(1934年完成) 堤高 35m, 堤頂長 691m, 堤体積 140 万 m³
 - ・ 補強工事後 堤高 35.5m, 堤頂長 716m, 堤体積 243 万 m³
(上流補強盛土 54 万 m³, 下流補強盛土 44 万 m³, 下流ドレーン 5 万 m³)
- **工事内容** :
 - ・ レベル2地震動を対象とした既設ダムの耐震補強工事。既設堤体上下流側に補強盛土を施工。
- **著者の担当業務** :
 - ・ 工事係長として現場に従事し, 施工管理および品質管理業務全般を担当。
 - ・ 「**既設堤体の安定性に着目した情報化施工管理**」を提案し, 実施した。

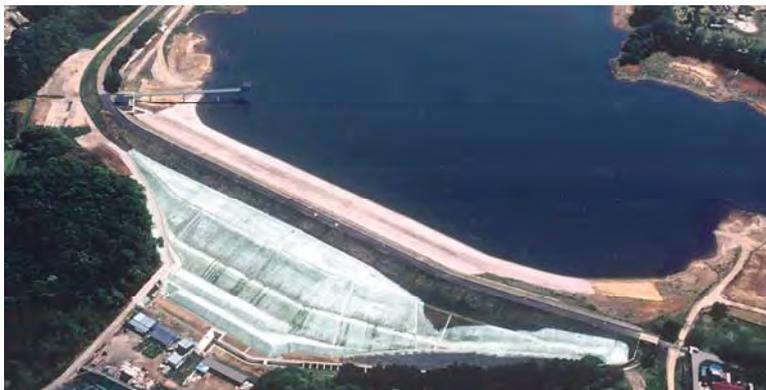
写真-2.3 山倉ダム第一堰堤全景(堤体強化工事後, 2004年5月撮影)

- **ダム事業者** : 千葉県企業庁
- **所在地** : 千葉縣市原市
- **工事名称** : 山倉ダム第一堰堤強化工事
- **施工者** : 鹿島・東亜特定建設工事共同企業体
- **工期** : 2000年12月～2004年3月
- **ダム形式** : アースダム
- **諸元** :
 - ・有効貯水量 440万 m³ (臨海工業地域への工業用水供給)
 - ・既設堤体(1964年完成) 堤高 22.5m, 堤頂長 420m, 堤体積 53万 m³
 - ・補強工事後 堤高 22.5m, 堤頂長 420m, 堤体積 69万 m³
 - 基礎地盤改良工: 上流側 深層混合処理工, 下流側 グラベルコンパクションパイル工
 - 上流復旧盛土 2.6万 m³, 下流押え盛土工 5.2万 m³, 下流グラベルマット 0.9万 m³
- **工事内容** :
 - ・レベル 2 地震動 (M8 クラス) を対象とした既設ダムの耐震補強工事。既設ダム基礎地盤の液状化対策として地盤改良と押え盛土などを施工。
- **著者の担当業務** :
 - ・ 工事課長として現場に従事し, 施工管理および品質管理業務全般を担当。

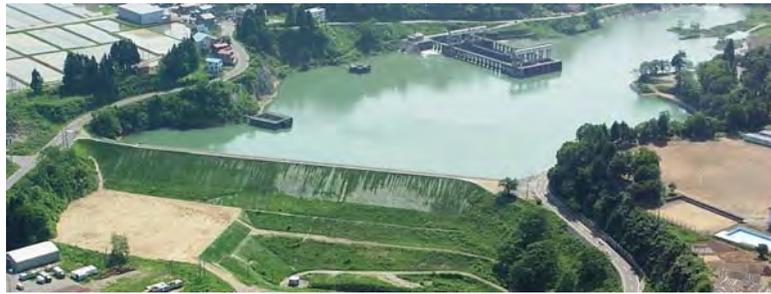
写真-2.4 浅河原調整池全景(復旧工事後, 2006年6月撮影)

- **ダム事業者** : 東日本旅客鉄道㈱
- **所在地** : 新潟県十日町市
- **工事名称** : 信発浅河原調整池堤体他災害応急(中越地震)
- **施工者** : 鹿島建設㈱
- **工期** : 2005年3月~2006年2月(被災調査工事 2004.11~12月)
- **ダム形式** : アースダム
- **諸元** :
 - ・ 有効貯水量 85万 m³ (水力発電用貯水池)
 - ・ 復旧前(1945年完成) 堤高 37.0m, 堤頂長 291.8m, 堤体積 52万 m³
(第二次世界大戦前から建設が開始され, 大戦中に完成)
 - ・ 復旧工事 堤体掘削工:2.2万 m³, 盛立工:3.2万 m³
- **工事内容** :
 - ・ 新潟県中越地震(2004年10月)で被災した既設アースダムの復旧工事。
- **著者の担当業務** :
 - ・ 技術研究所主任研究員として被災状況調査(2004年11~12月), 復旧計画(2005年1~3月), 施工支援(2005年4月以降)などに従事。

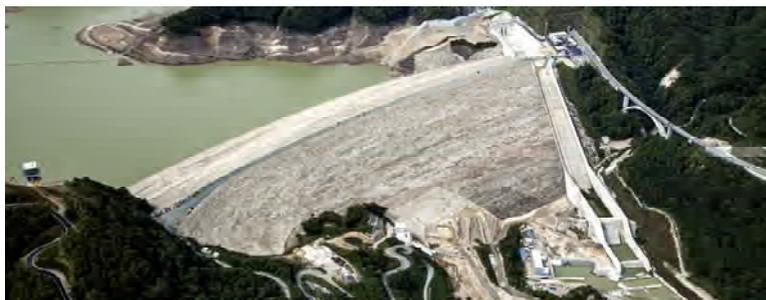
写真-2.5 胆沢ダム全景(2013年10月撮影)

- **ダム事業者**：国土交通省東北地方整備局
- **所在地**：岩手県奥州市
- **工事名称**：胆沢ダム堤体盛立工事
- **施工者**：鹿島・清水・大本特定建設工事共同企業体
- **工期**：2004年10月～2014年3月
- **ダム形式**：中央コア型ロックフィルダム
- **諸元**：
 - ・有効貯水量 13,200 万 m³
 - ・堤高 132m, 堤頂長 723m, 堤体積 1,350 万 m³(堤体積日本第3位)
- **工事内容**：
 - ・石淵ダム(岩手県, 1953年)の再開発事業として, 石淵ダム下流約2kmに建設された日本最大級のロックフィルダム。
 - ・盛立が最盛期を迎えていた2008年6月に岩手・宮城内陸地震が発生し, 堤体にクラックが生じるなどの被害を受けた。(2-13)。
- **著者の担当業務**：
 - ・技術研究所主任研究員として, 被災状況調査ならびに復旧計画(2008年6～7月)に従事。著者が開発した「**画像粒度モニタリング®**」をCSG材破碎製造時の粒度管理方法として導入(2011年9月～2012年9月)。

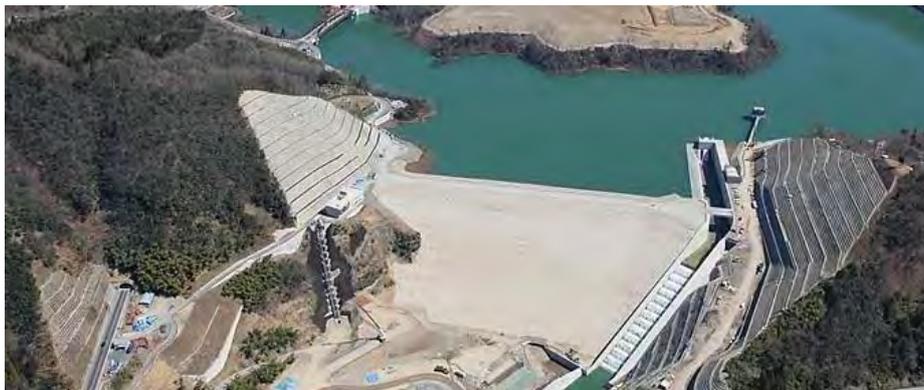
写真-2.6 殿ダム全景(2011年4月撮影)

- **ダム事業者**：国土交通省中国地方整備局
- **所在地**：鳥取県鳥取市
- **工事名称**：殿ダム建設工事
- **施工者**：鹿島・清水・大本特定建設工事共同企業体
- **工期**：2007年2月～2011年9月
- **ダム形式**：中央コア型ロックフィルダム
- **諸元**：
 - ・有効貯水量 11,200 万 m³, 堤高 75m, 堤頂長 294m, 堤体積 211 万 m³
- **工事内容**：
 - ・国土交通省中国地方整備局管内で初めての本格的ロックフィルダム。
 - ・平成 17 年 4 月に施行された「公共工事の品質確保の促進に関する法律」(品確法)に伴って, 本格的な総合評価方式入札が実施された。
- **著者の担当業務**：
 - ・技術研究所上席研究員として各種施工支援を実施。著者が開発した「**画像粒度モニタリング®**」をロック材の粒度変動監視方法として導入 (2-15)。

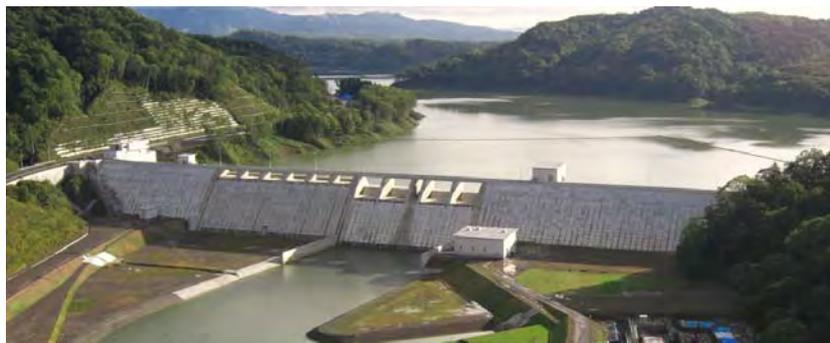
写真-2.7 当別ダム全景(2012年6月撮影)

- **ダム事業者**：北海道空知総合振興局
- **所在地**：北海道石狩郡
- **工事名称**：当別ダム建設事業本体工工事
- **施工者**：鹿島・竹中土木・岩倉特定建設工事共同企業体
- **工期**：2008年10月～2012年12月
- **ダム形式**：台形 CSG ダム
- **諸元**：
 - ・ 有効貯水量 6,650 万 m³, 堤高 52m, 堤頂長 432m, 堤体積 81 万 m³
- **工事内容**：
 - ・ 日本初の本格的台形 CSG (Cemented Sand and Gravel) ダム工事。
- **著者の担当業務**：
 - ・ 技術研究所上席研究員として各種技術支援を実施。CSG 製造時の品質管理に、著者が開発した「**画像粒度モニタリング®**」を初めて導入²⁻¹⁸⁾。

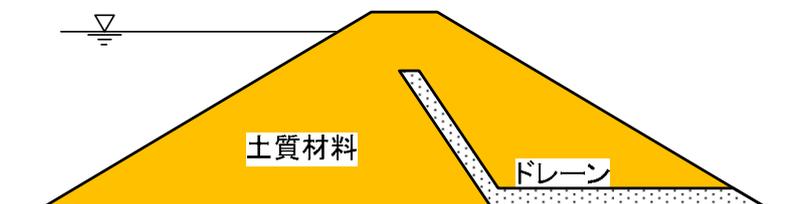
図-3.1 アースダムの模式図

- 土質材料を主体とした最も古い形式のダム。
- 我が国で最も数が多い。
- 材料によるゾーニングを行わない均一型、ゾーニングを行うゾーン型がある。近代では、下流側にドレーンを設けることが多い。
- 堤高 30m 以下の比較的小規模なダムが多い。

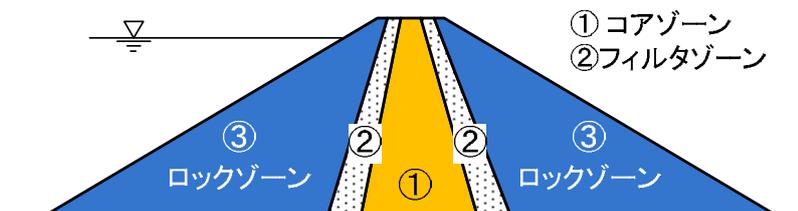
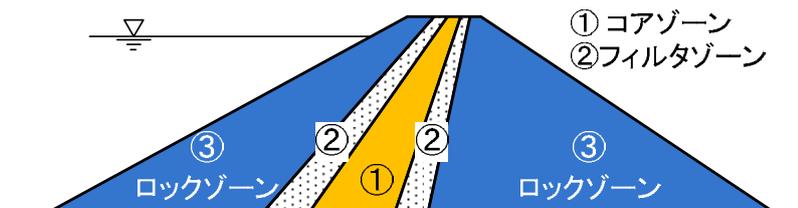
図-3.2 ロックフィルダムの模式図

- 土質材料と岩石材料を使用したダム。
- 建設機械が目覚ましい発展を遂げた第二次世界大戦後に建設が本格化。
- 遮水を担うコアゾーンを堤体中心に配置する中央コア型と、コアゾーンを傾斜させた傾斜コア型がある。

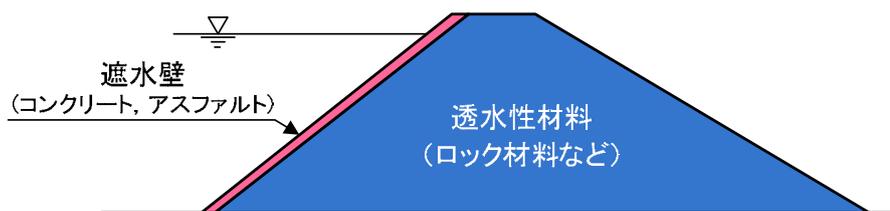
図-3.3 表面遮水壁型ロックフィルダムの模式図

- 均一型のロックフィルダムの上流面にコンクリートやアスファルトによる遮水壁を設けたダム。コンクリート遮水壁型 (CFRD, *Concrete Face Rockfill Dam*) とアスファルト遮水壁型がある。
- 我が国の CFRD は第二次世界大戦後から 1970 年代にかけて数基建設されたが、堤体の長期的な沈下や地震などによって遮水壁にクラックが生じることが多く、一時採用されなくなった。現在ではロック材の締固め技術の進歩を反映し、再び建設の動きがある。
- 建設コストが比較的低いこと、工期が短いことなどから、現在、世界的には CFRD が主流のダム形式である。
- 我が国の CFRD は、以下に示す 7 事例(ダム 6, 締切堤 1)のみである。
 - ・ 小淵防災溜池(1951 年, 岐阜県)
 - ・ 石淵(1953 年, 岩手県, **3.3.3(2)**参照)
 - ・ 野反(1956 年, 群馬県)
 - ・ 皆瀬(1963 年, 秋田県)
 - ・ 荒沢 1 号(1972 年, 岩手県)
 - ・ 徳山(上流二次締切, 2002 年, 岐阜県)
 - ・ 苫田鞍部ダム(2004 年, 岡山県)
- アスファルト遮水壁型は、我が国では水力発電用ダムでの事例が多い。コンクリート遮水壁に比べて、変形追従性や修復性に優れている。我が国のアスファルト遮水壁型は以下に示す 16 事例(2014 年現在)。

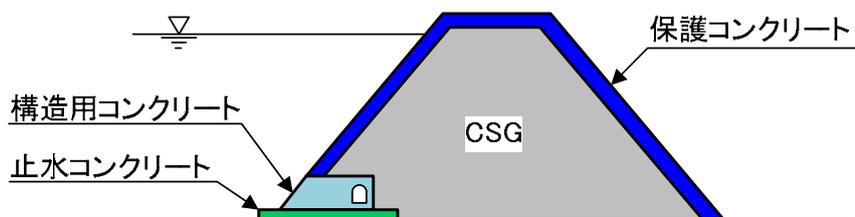
図-3.4 台形 CSG ダムの模式図

- CSG (Cemented Sand and Gravel)とは、ダムサイト近傍で比較的容易に入手できる河床砂礫や掘削ずりなどの岩石材料にセメントと水を混合して製造する材料のことである。コンクリートに比べて強度は小さく、土質材料とコンクリート材料の中間的な力学的性質を持つ。
- 台形 CSG ダムは、河川管理施設等構造令にない新しいダム形式として 2002 年 6 月に国土交通大臣から特別認定を受けている。
- 我が国では、長島ダム上流仮締切堤(1992 年)で初めて採用。現在は、当別ダム(2012 年、北海道)や億首ダム(2014 年、沖縄県)など本格的なダムも建設されており、我が国発の新技术として普及が期待されている。
- 台形 CSG ダムのコンセプトや CSG 工法、品質管理方法などについては、**第 7 章**に記述する。

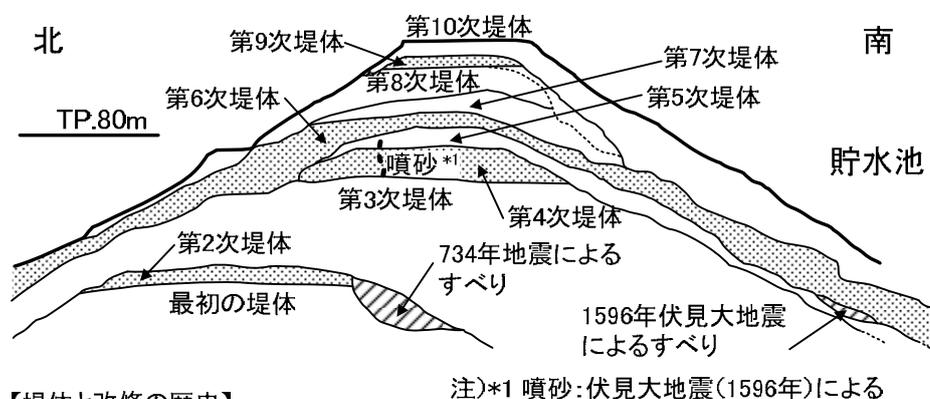
我が国最古のフィルダムとされている狭山池（616年頃、大阪府）は改修工事（2001年）の際に綿密な調査を実施し、かなり詳しい改修の歴史が判明している^{3-2),3-3),3-4)}。狭山池堤体の標準断面図を図-3.5に示す。取水設備に使われた木材は年輪年代法で616年に伐採されたものと判明し、堤体には厚さ10～15cm毎に広葉樹の葉が敷き詰められていた。これは敷葉工法と称されており、トラフィカビリティ確保と締固めのためと推定されている。また、堤体には地震による墳砂やすべりの痕跡も確認されており、大規模な改修だけでも6回実施されている。

- ・616年頃:最初の堤体
- ・行基の改修(731年):第2次堤体
- ・天平宝字の改修(762年):第3次堤体
- ・鎌倉～室町の改修:第4次堤体, 第5次堤体
- 重源の改修(1202年), 享徳の改修(1452年), 安見美作守の改修(1500年代前半)
- ・慶長の改修(1608年):第6次堤体
- ・江戸の改修:第7次堤体, 第8次堤体
- 元和の改修(1620年), 元禄の改修(1693年), 安政の改修(1858年)等
- ・明治, 大正, 昭和の改修:第9次堤体, 第10次堤体
- 1926～1931年の改修, 1962～1964年の改修

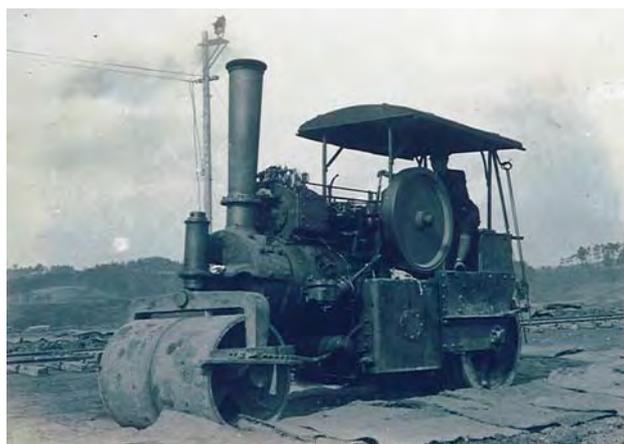
写真-3.1 山口貯水池 10t 蒸気ローラによる転圧状況
(武蔵村山市立歴史民族資料館蔵)

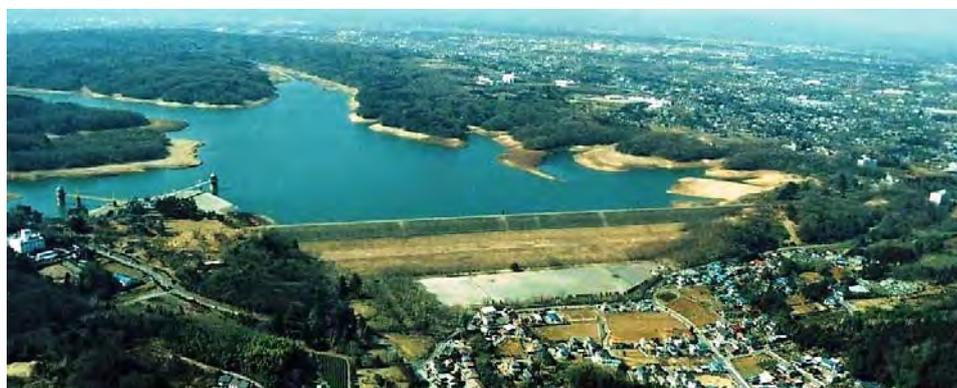
写真-3.2 堤体強化工事以前の山口貯水池³⁻¹¹⁾

通称, 狭山湖と呼ばれる山口貯水池(1934年, 東京都, 埼玉県, 2002年に堤体強化工事が竣工³⁻⁵⁾)は, 東京都武蔵村山市・瑞穂町, 埼玉県所沢市・入間市にまたがる水道専用の貯水池(有効貯水容量 1,953 万 m³)であり, 昭和 2 年(1927 年)から昭和 9 年(1934 年)にかけて建設された日本最大級のアースダム(堤高 35m, 堤頂長 691m, 堤体積 130 万 m³)である。隣接する村山貯水池(通称, 多摩湖)は昭和 2 年(1927 年)完成であり, 建設中に関東大震災(1923 年)を経験している。両貯水池は, 当時の東京市の急激な都市化に伴う給水量増加に対応するために計画されたものである³⁻⁶⁾。山口貯水池の旧堤体の標準断面図を図-3.6 に示す。ダム堤体は中央に粘性土コア(図-3.6 中では心壁と表記)が配置されており, フィルタはなく, コアの上下流側に位置するサヤ土には粘性土や砂質土等が使用されている。コア材料には, 粘土に砂利を混合(体積比で 50%程度)した材料が使用されており³⁻⁷⁾, 写真-3.1 に示すように蒸気ローラで転圧されている。村山・山口貯水池の粘土止水壁に対する当時の技術者の考え方は「東京市上水道拡張事業報告 第三回」に記載されている以下の文章に垣間見ることができる³⁻⁶⁾。

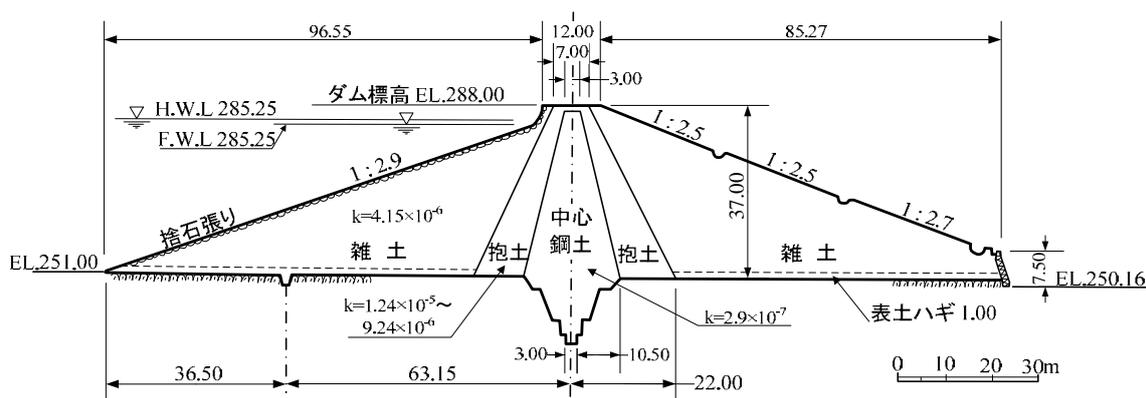
図-3.7 山王海ダム旧堤体標準断面図³⁻¹³⁾

我が国最初の近代的フィルダムは、山王海ダム(1953年,岩手県,2001年に嵩上げ工事が竣工³⁻¹²⁾である。山王海ダム旧堤体³⁻¹³⁾は図-3.7に示すように中央にコアに相当する鋼土,その両側に抱土,さらにその外側はサヤ土(図-3.7中では,雑土と表記)が配置され,施工途中の1949年からは土質試験および各種水位と地震を組み合わせた円形すべり面による安定解析が実施されている。また,転圧機械にもウェーブローラやシープスフトローラが使用されるなど,試験,設計,施工の各分野で主にアメリカ合衆国の技術が取り入れられている³⁻¹⁴⁾。堤体材料は,主に架空索道で運搬され(ダンプトラックは使用されていない),約28万 m^3 の盛立を35ヶ月(昼間施工,冬季施工休止期間を除く)で完了している。なお,月当たりの施工能力(堤体積/盛立月数)は1万 m^3 /月未満であった。

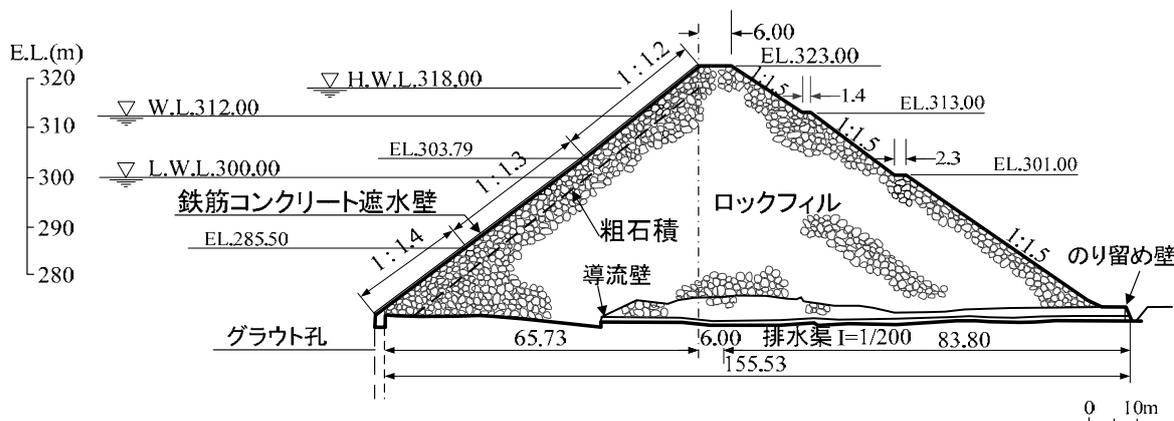
図-3.8 石淵ダム堤体標準断面図³⁻¹⁰⁾

石淵ダムのロック材料の盛立は,現在の振動ローラによる締固め工法とは異なり,堅硬かつ大塊なロック材料を高所(石淵ダムは最高29m)から落下させ,高圧水を射水し

て締め固める「投石射水工法」が用いられた。なお、石淵ダムでは完成後 55 年を経ても堤体の沈下が継続しており、岩手・宮城内陸地震（2008 年）で再び沈下が生じたことが報告されている³⁻¹⁶⁾。

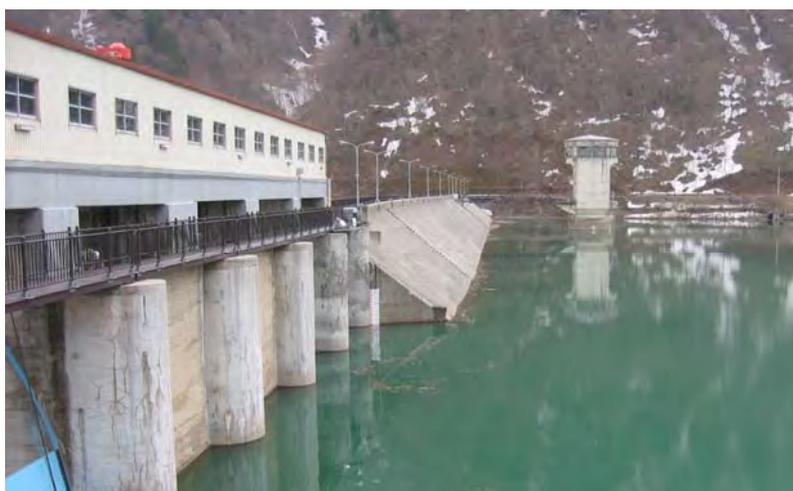
写真-3.3 石淵ダム上流側全景（2005 年著者撮影）

我が国初のロックフィルダムは,1953年に完成した石淵ダム(岩手県)である。ダム形式には,図-3.8に示すようにコンクリート表面遮水壁型ダム(CFRD)³⁻¹⁵⁾が採用されている。日本のTVA(Tennessee Valley Authority)とも呼ばれた北上川上流5大ダム計画に基づいて建設された5ダムのうち,最初に完成した。近年完成した胆沢ダム(2014年,岩手県)はこの石淵ダムの下流側に位置しており,胆沢ダムの完成とともにその姿を湖底に沈めた。

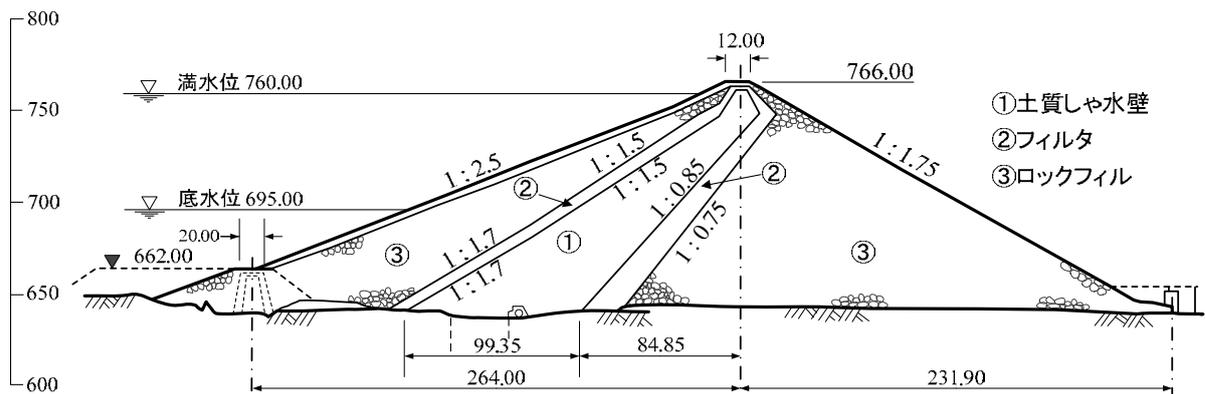
図-3.9 御母衣ダム堤体標準断面図³⁻¹⁰⁾

て盛り立てられる傾斜コア型が採用されている。また、御母衣ダムでは約 795 万 m^3 の盛立を 25 ヶ月(昼夜施工, 冬季施工休止期間を除く)で完了している。つまり, 月当たりの施工能力(堤体積/盛立月数)は山王海ダムの完成(1953 年)から約 10 年を経た 1960 年代には 30 万 m^3 /月を実現していたことになる³⁻¹⁰⁾。

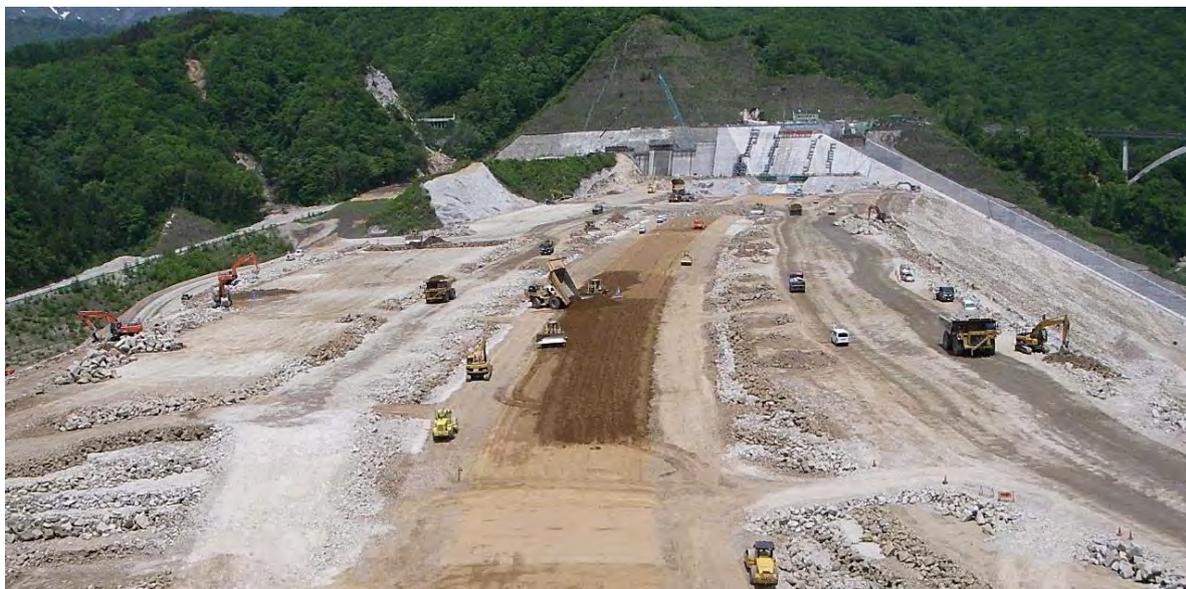
胆沢ダムの盛立状況である写真-3.4 に示すように、大型ダンプトラックを始めとする大型機械が使用されているが、測量用の丁張や測量実施者が見当たらない。なお、胆沢ダムの盛立場の1日当りの作業員は100人程度(昼夜延人数)であり、ほとんどが建設機械運転手である。つまり、盛立は建設機械と生身の人間が混在しない作業を主としており、建設災害の発生を抑制しているといえる³⁻¹⁰⁾。

写真-3.4 胆沢ダムの盛立状況(2009年)

ICT を活用した施工管理システムで得られる各種施工データは、施工トレーサビリティとして記録することが可能だけでなく、データを事業者と施工者、設計者間で共有することが可能であり、施工管理の高度化と省力化が図られている。

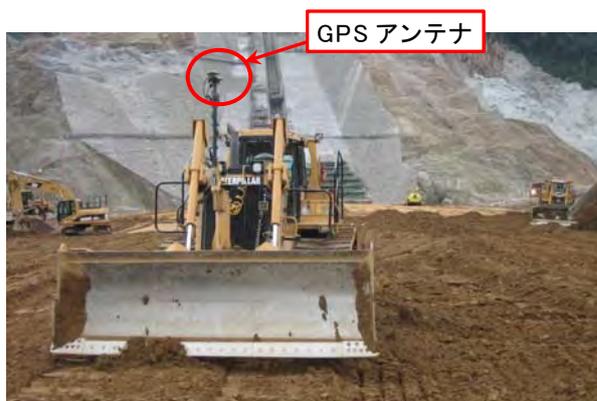
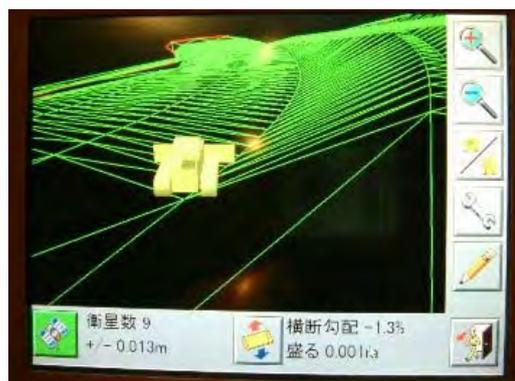
写真-3.5 材料敷き均し厚管理システムを使った施工状況(胆沢ダム)

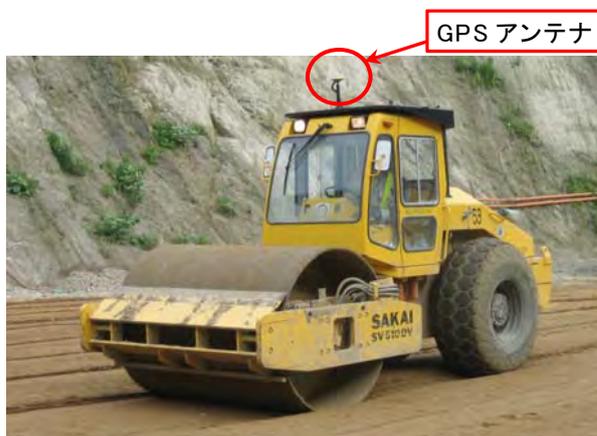
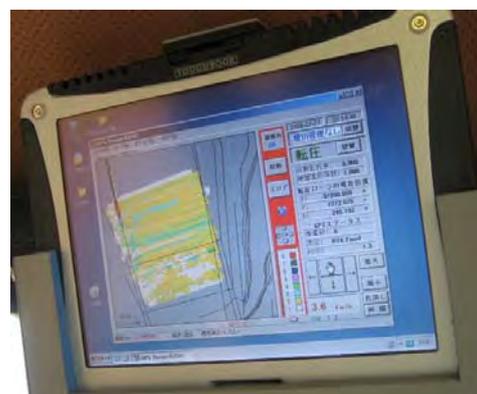
写真-3.6 転圧回数管理システムを使った施工状況(胆沢ダム)

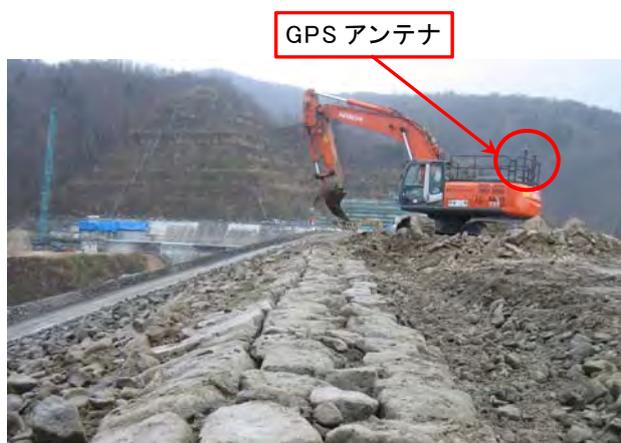
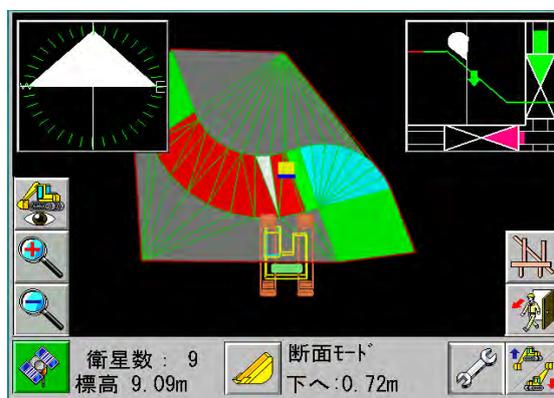
写真-3.7 法面出来形管理システムを使ったリップラップ施工状況(胆沢ダム)

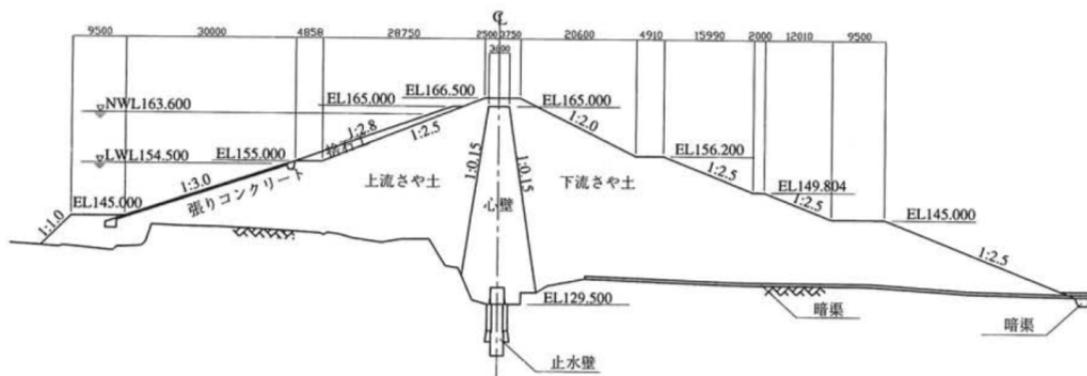
図-4.3 浅河原調整池堤体標準断面図⁴⁻⁹⁾

地震直後から詳細な調査が実施され、ダム軸に平行な天端表面のクラックおよび段差は心壁には達しておらず、心壁は健全であることが確認された。また、さや土の深部および岩着部も健全であり、被害は堤体天端付近のみに限定されることがわかった。堤体天端のクラックや段差は、堤体上部高さ3m程度の部分の締固めが不十分であったことが主因であると報告されている。このため、堤体復旧は原形復旧を基本として、堤体上部の部分を一度除去し、再盛立を行っている。

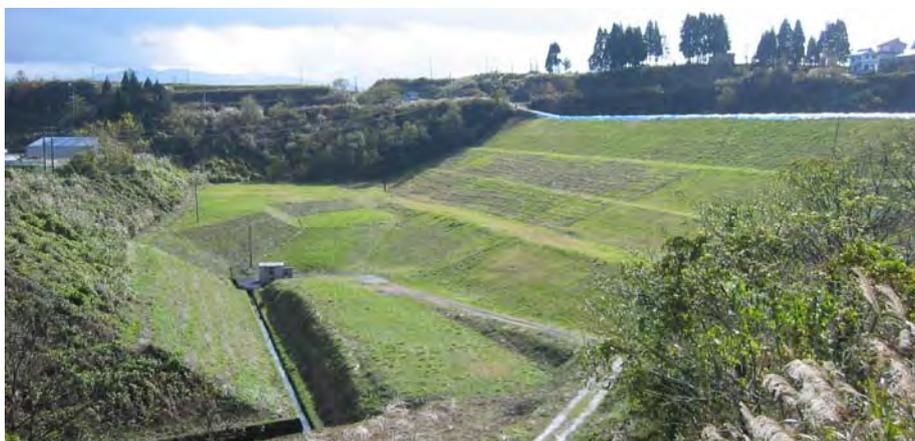
写真-4.1 地震後の浅河原調整池ダム堤体下流側全景(2004年著者撮影)

地震直後の浅河原調整池の状況を写真-4.1~4.3に示す。堤体標準断面図である図-4.3に示すように、ほぼ同時期に建設された山口貯水池堤体(第2章(2)参照)と同様に、半透水(フィルタ)ゾーンがなく、基礎地盤の遮水を目的にコンクリート止水壁を設けている。心壁部分と上流さや土には細粒分が40%を超える材料を、下流さや土は付近で採取した最大粒径100mm程度の砂礫を使用している。締固めは人力を主体として質量2~10tの転圧機が使用されている。

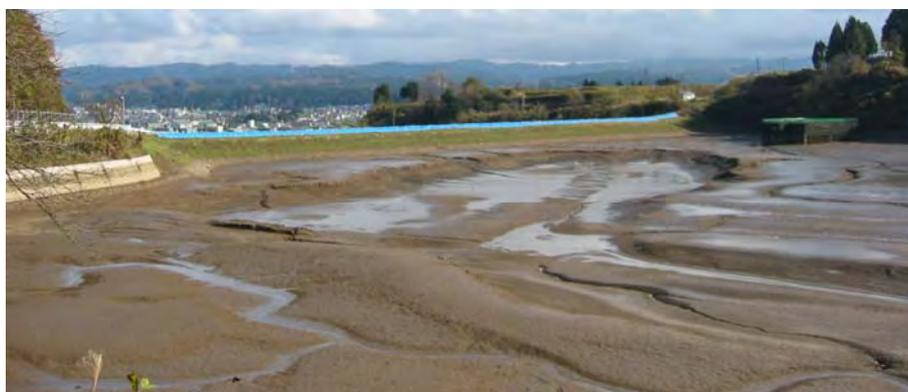
写真-4.2 地震後の浅河原調整池ダム堤体上流側全景(2004年著者撮影)

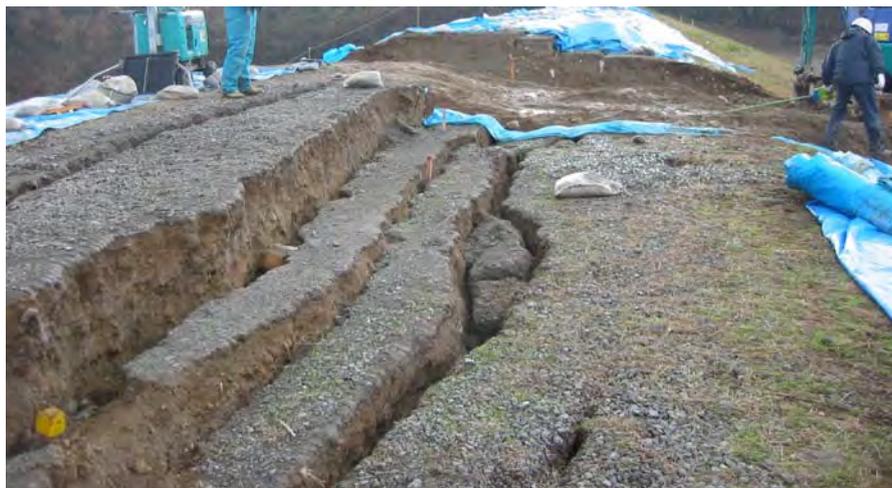
写真-4.3 地震後の浅河原調整池ダム堤体天端のクラック(2004年著者撮影)

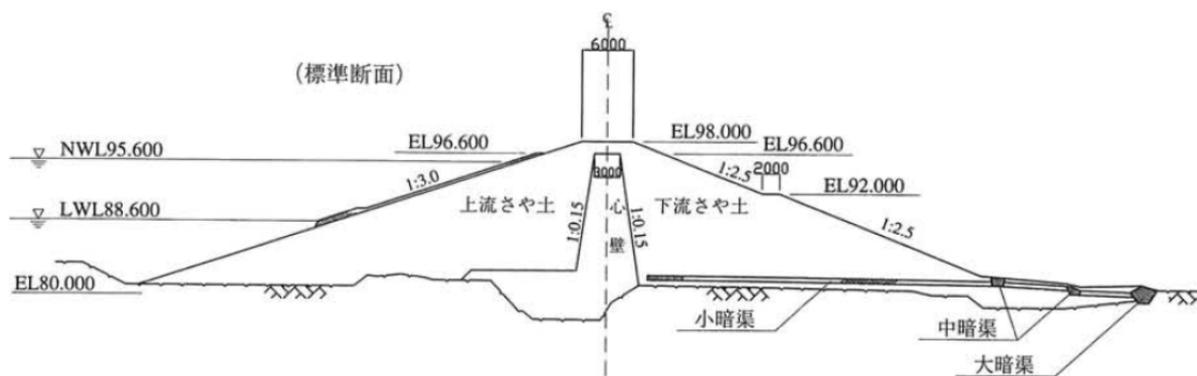
図-4.4 山本調整池堤体標準断面図 ⁴⁻⁹⁾

堤体のさや土には段丘堆積物の砂や砂礫, 信濃川河床の砂礫を用い, 心壁には粘性土に河床砂礫を混合した材料を使用している。締固めは機械土工となり, 心壁材はシープスフトローラで仕上り厚 0.1m 以下に, さや土材は平滑ローラにて仕上り厚 0.3m 以下に転圧した。これらの施工機械のほとんどはアメリカ軍からの払い下げ品である。

地震後の被災調査結果によると, 段差をもたらしたすべり面は最大深さ 0.5m, 噴砂の発生源は最大深さ 1m と堤体の表面に近い浅い部分の変状であることが確認され, 被害は限定的であるとされた。このため, 浅河原調整池と同様に原形復旧を基本とした復旧がなされている。

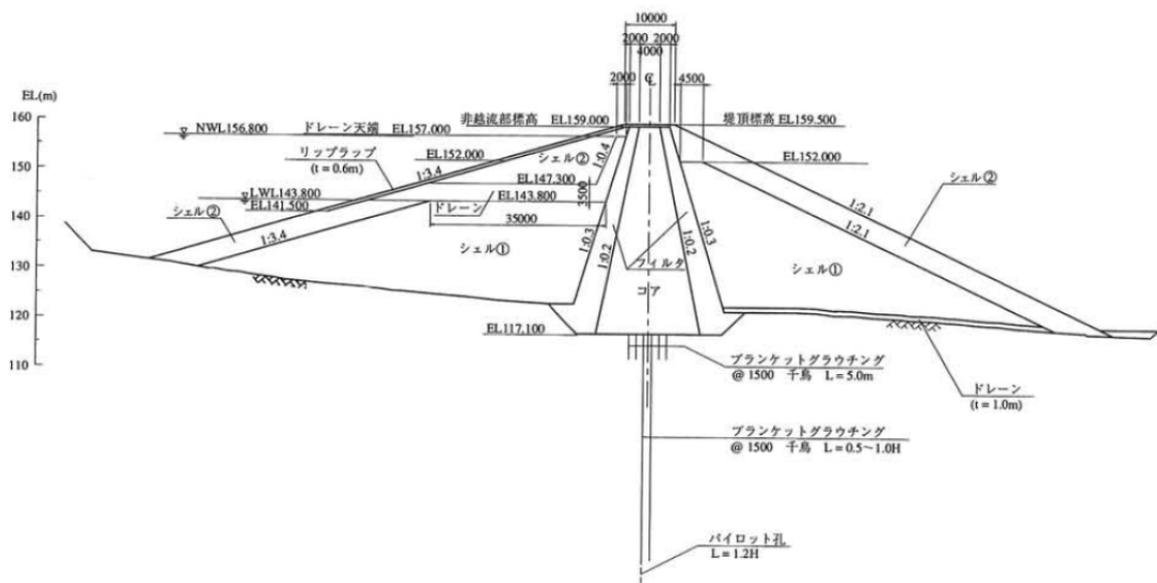
図-4.5 新山本調整池堤体標準断面図⁴⁻⁹⁾

松本⁴⁻¹⁾は、新山本調整池のロック材料には段丘砂礫(最大粒径 200~300mm)が使用され、これを仕上り厚 1m で施工していたことを要因として挙げている。多くのフィルダムの完成後の沈下実測事例によると、高リフト工法では堤体完成後の沈下量は堤高の 0.3~0.6% 程度、薄層で締め固めた場合 0.25% 以内であるとしており、これらと比較して新山本調整池の沈下量は明らかに大きいとしている。

さらに、上記②に関して、ロックゾーンという名称を理由に締め固め層厚(仕上り厚)を 1m とするのではなく、ロック材の最大粒径に応じて締め固め層厚を決めるべきとし、アメリカ合衆国の陸軍工兵隊マニュアルや開拓局のアースマニュアルの事例を紹介している。

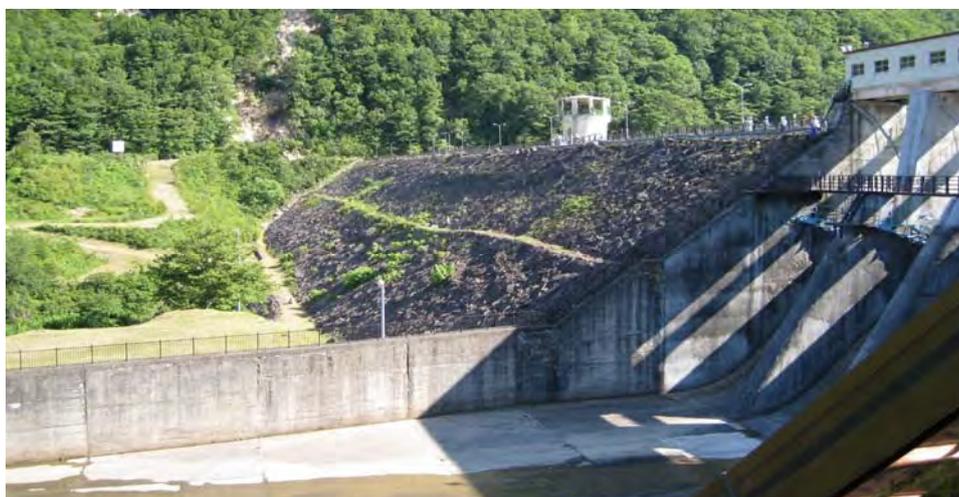
石淵ダム(岩手県, 1953年, CFRD, 堤高53m)は、岩手県奥州市に位置するコンクリート表面遮水壁型(図-3.4参照)が採用された我が国初のロックフィルダムである。地震によって、堤体天端道路のクラック, 天端高欄の傾き, 下流リップラップのゆるみなどが生じたが、上流側のコンクリート遮水壁にクラックなどの変状は生じず健全であった。また、洪水吐ゲートも正常に機能した。堤体天端と右岸側段丘で測定された最大加速度は2000Galであったが、右岸側段丘の加速度計は過去の地震においても他ダムの基礎岩盤の計測値よりも2倍程度大きな値を示しており、段丘堆積物の影響が含まれていると考えられる。このため、最大加速度は基礎岩盤で1000Gal程度で周期の早い(0.1~0.3秒)加速度波であったと推定されている。

写真-4.4 地震直後の石淵ダム全景(2008年著者撮影)

地震後の石淵ダムの状況を写真-4.4~4.7に示す。

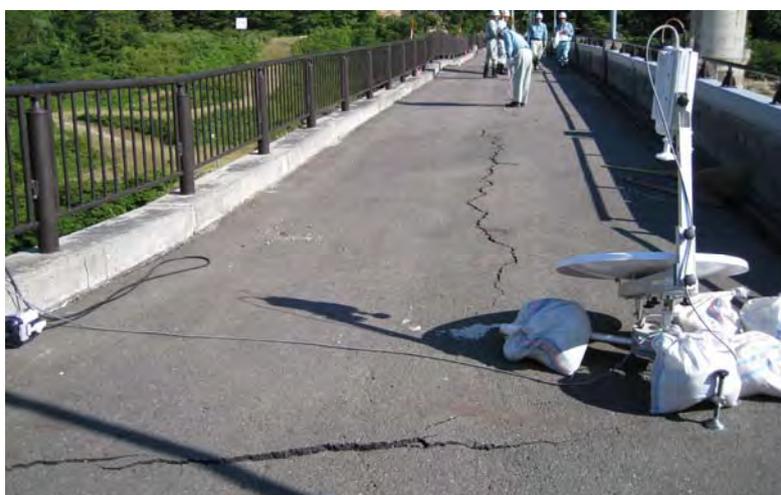
石淵ダムの盛立は、堅硬かつ大塊なロック材を高所(石淵ダムは最高29m)から落させ、高圧水を射水して締め固める「投石射水工法」が用いられている。これは、当時の施工機械の水準を考えれば止むを得ない方法であるが、完成後55年を経ても堤体の沈下が継続しており、岩手・宮城内陸地震で再び沈下が生じたことが報告されている⁴⁻¹⁴⁾。吉田ら⁴⁻¹⁵⁾は、地震時挙動について詳細な検討を行っており、大きな被害が生じなかった要因として、①上流側ロックゾーンに貯水圧による拘束力が作用していたため、②堤体上下流面にせん断強さが大きい粗石積部が存在し堤体の永久変形を抑制したためと論じている。松本⁴⁻¹⁾は、石淵ダムで生じた堤高の1%程度の沈下量がNewmark法による予測値よりも大きいことに着目し、この沈下は地震によってロック材料が繰返しせん断応力を受けて生じた体積ひずみによるものとしている。

写真-4.5 地震直後の石淵ダムの堤体天端のクラック(2008年著者撮影)

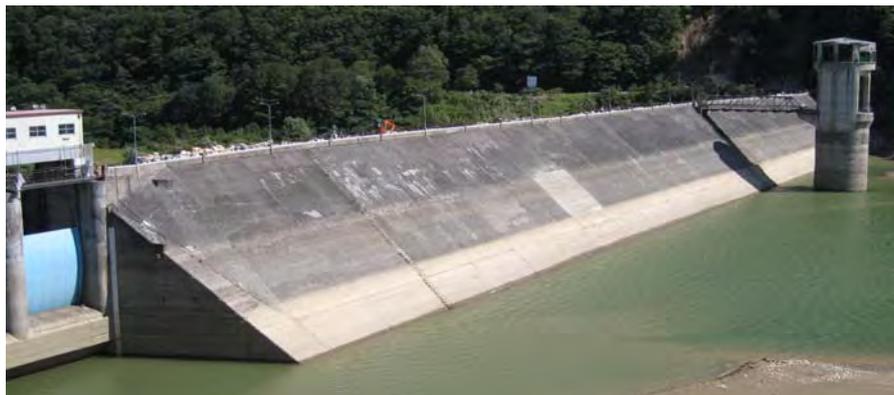
写真-4.6 地震発生3ヶ月後の石淵ダム上流コンクリート遮水壁(2008年著者撮影)

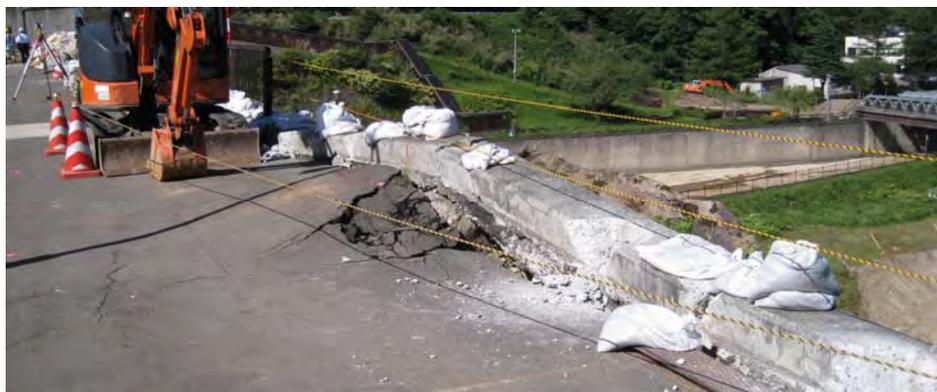
写真-4.7 地震発生3ヶ月後の石淵ダム天端被災調査状況(2008年著者撮影)
(ダム建設時に使用した軌道の橋脚が堤体内に残置されており、その頭部付近を撮影したと思われる)

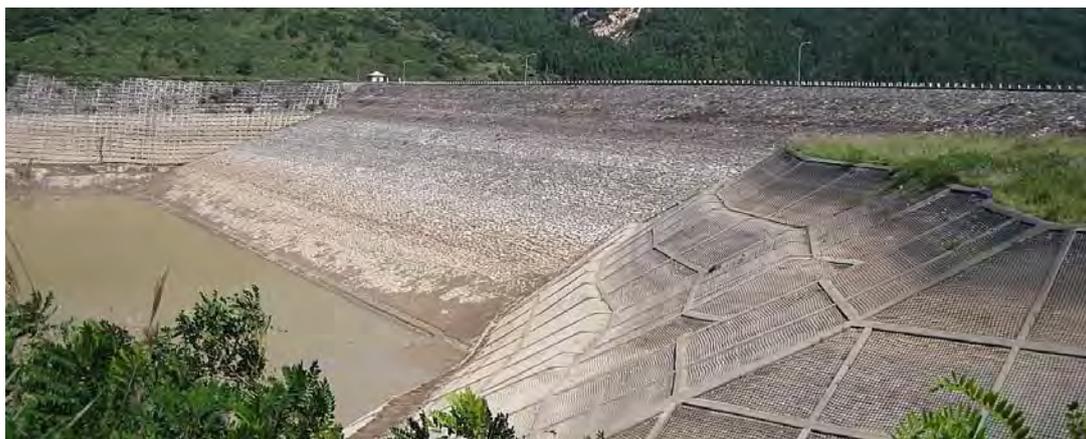
写真-4.8 地震発生 3ヶ月後の荒砥沢ダム堤体上流全景 (2008年著者撮影)

地震後の荒砥沢ダムの状況を写真-4.8~4.10に示す。

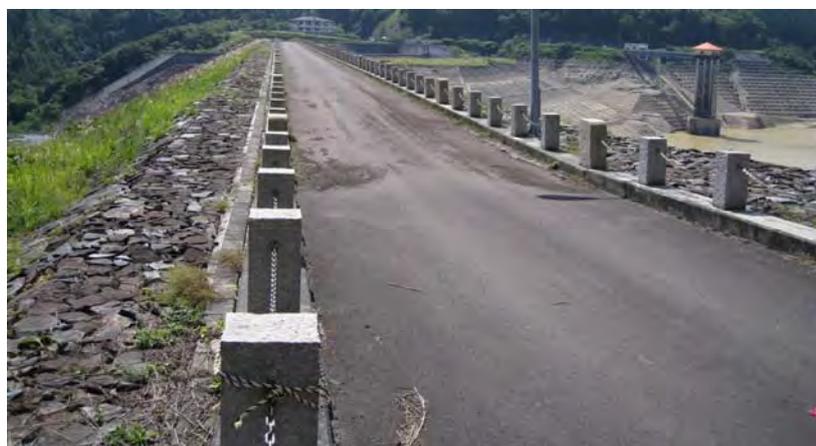
写真-4.9 地震発生 3ヶ月後の荒砥沢ダム堤体天端状況 (2008年著者撮影)

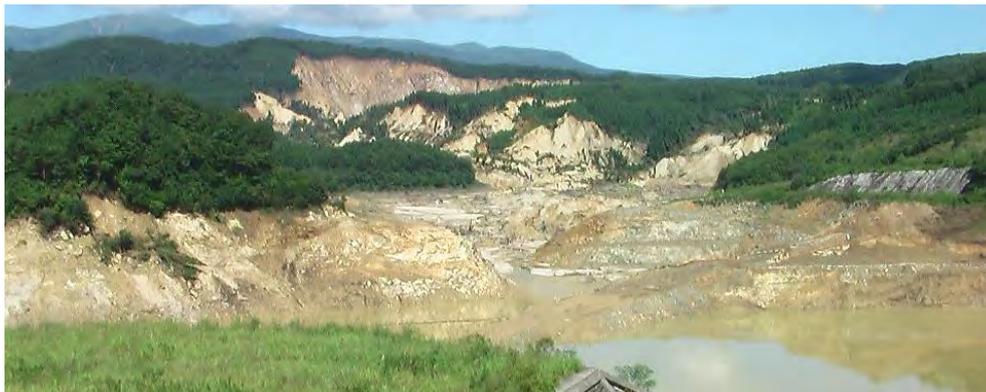
一方, ダム堤体から左岸上流約800mの地点で発生した大規模な地滑りが特筆すべきである。最大の地滑りは, 長さ約1.3km, 幅約0.8km, 航空測量による崩壊土砂量は約6,700万 m^3 と見られている。ダム貯水池内に流入した土砂量は, 地震後の貯水位が2.4m上昇したことから, 約150万 m^3 と推定されている。

写真-4.10 地震発生3ヶ月後の荒砥沢ダム貯水池山体崩壊状況(2008年著者撮影)

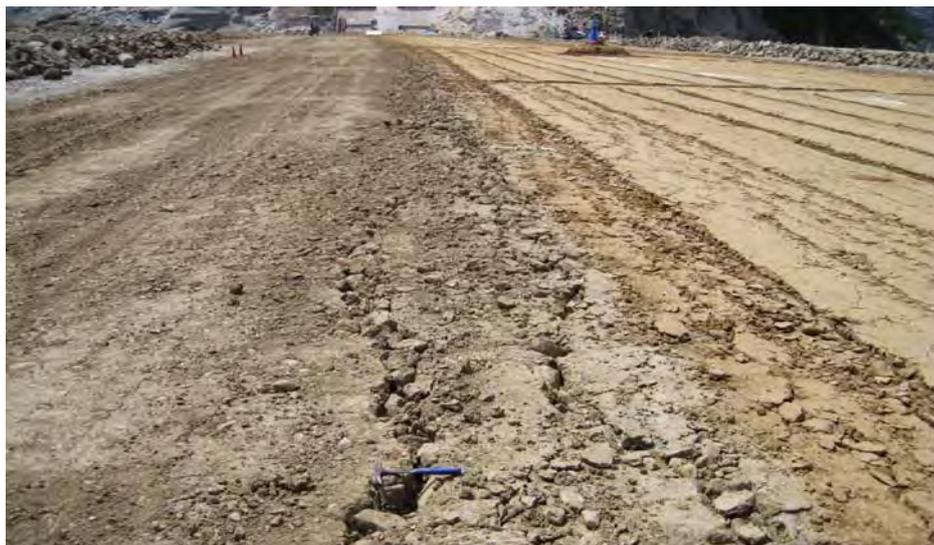
被災調査では, 地震の影響範囲の把握として予めクラックにトレーサを流入させた後, トレンチ掘削調査を行い, クラックの発生している深度を調査した。トレーサーには, コア部は水性ペンキ(10倍希釈, 赤色), フィルタ部はセメント系充填材「FSB[®]」⁴⁻²⁰⁾を使用した。調査の結果, クラックの最大深度はコア部で75cm, フィルタで260cmであった。さらに, 現場密度試験ならびに現場透水試験を実施し, 規格値を満足しない深度までを撤去し, 再盛立することとした。調査および撤去工, 復旧盛立に要した期間は3ヶ月となった。

写真-4.13 コアフィルタ境界部のクラック状況(2008年著者撮影)

なお, セメント系充填材「FSB[®]」は, 土構造物に生じるクラック補修材として, 著者が開発した材料である(特許04976073)。

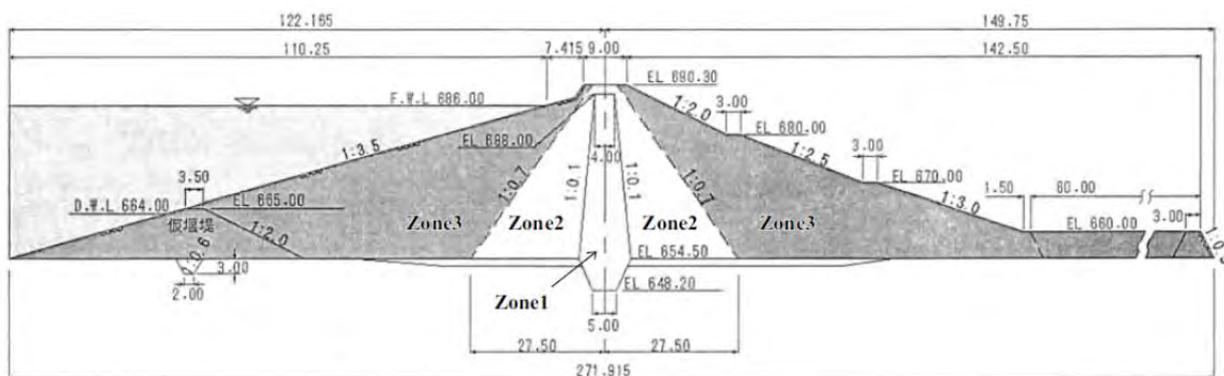
図-4.11 羽鳥ダム堤体標準断面図⁴⁻²⁶⁾

- ① 天端道路アスファルトの施工継目における離脱やクラック
- ② 堤頂上流法肩部の波返しの目地の開き, 段差(左右岸鉛直変位), ズレ(上下流方向水平変位)
- ③ 堤体下流法面の法肩直下の変状

なお, 上記①と②の変状に関しては, すべての変状が供用中に生じた長期的な変状であるか, 地震によって発生した変状であるかは特定されていない。

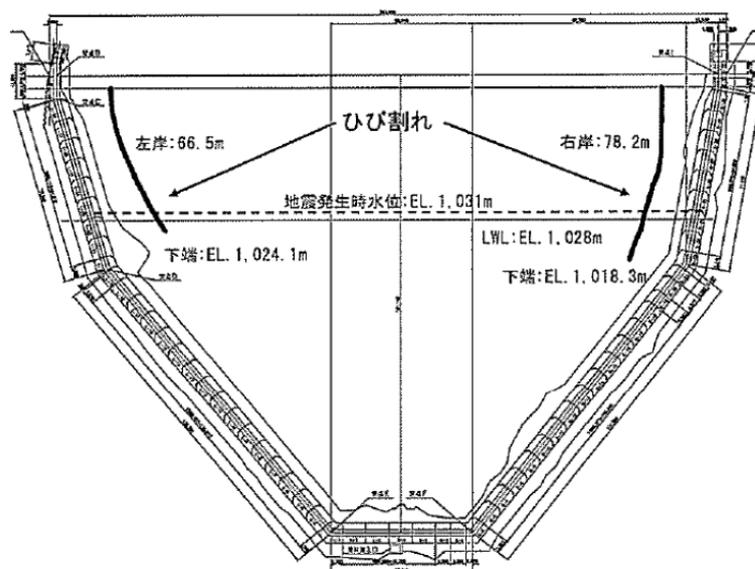
図-4.13 八汐ダム遮水壁クラック状況図(堤体正面図)⁴⁻²⁷⁾

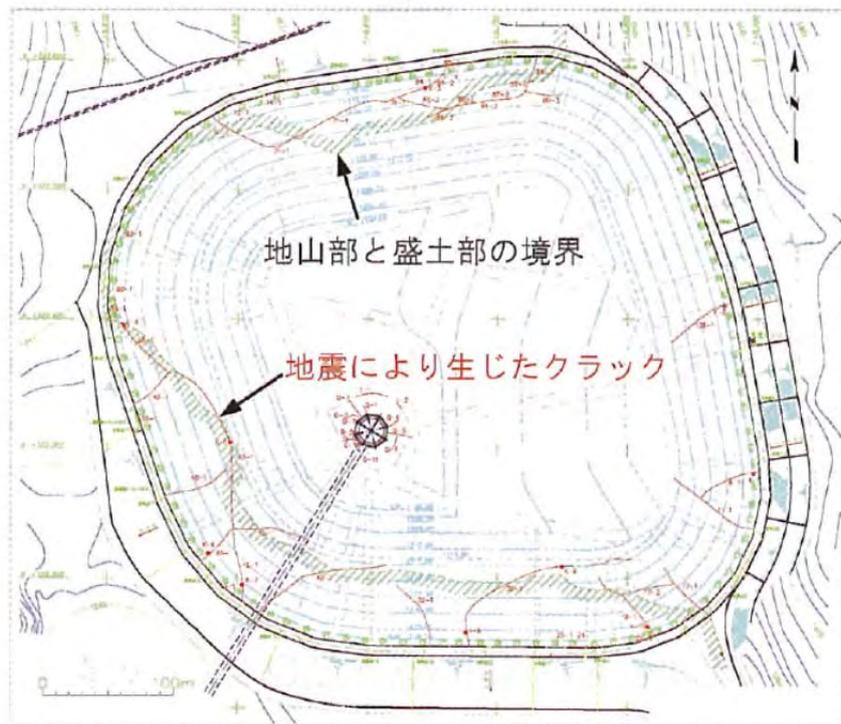
地震によってアスファルト表面遮水壁の一部にクラックが生じ, 地震直後から監査廊内で計測している漏水量が増加した。このため, 緊急的に貯水位を低下させて, 表面遮水壁の点検調査を実施した。その結果, クラックは総延長 1,547m, 幅最大 2mm (ほとんどのクラック幅は 1mm 以下)であった。クラック発生位置は地山部と盛土部との境界付近が多く, ダム堤体については変状は生じていなかった。遮水壁の補修は約 2 ヶ月で完了している。⁴⁻²⁸⁾

図-4.14 沼原ダム遮水壁クラック状況図(貯水池平面図)⁴⁻²⁸⁾

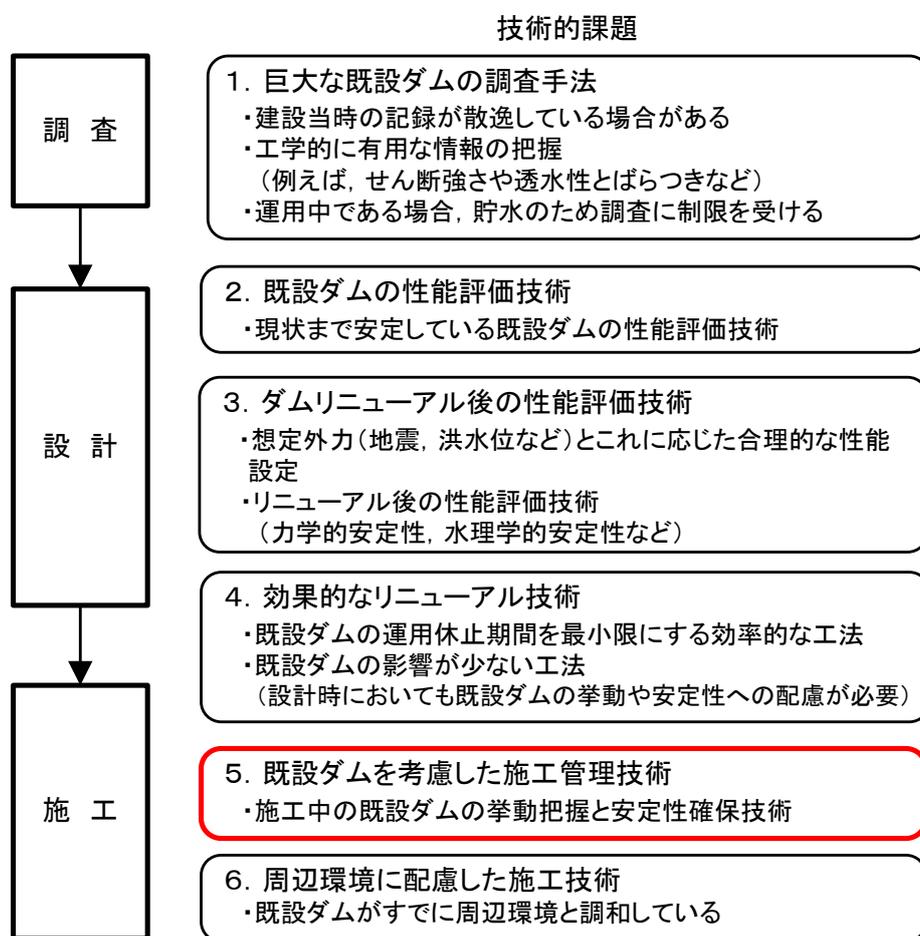
図-4.15 フィルダムリニューアルの技術的課題

著者は、耐震性向上を目的としたフィルダムリニューアル工事である山口貯水池堤体強化工事(2章(2)参照)ならびに山倉ダム第一堰堤強化工事(2章(3)参照)に従事した。図-4.15は著者自身の施工経験に基づいて整理したフィルダムリニューアルの技術的課題である。図-4.15に示すように、フィルダムリニューアルの技術的課題には、調査～設計～施工の各段階においてフィルダム新設工事にはなかった新しい技術的課題がある。
