第5章 フィルダムリニューアル工事における既設堤体安定性管理手法

第5章では、山口貯水池堤体強化工事において実践した「既設堤体の安定性に着目した情報化施工管理」について論ずる。

5.1 山口貯水池堤体強化工事の概要

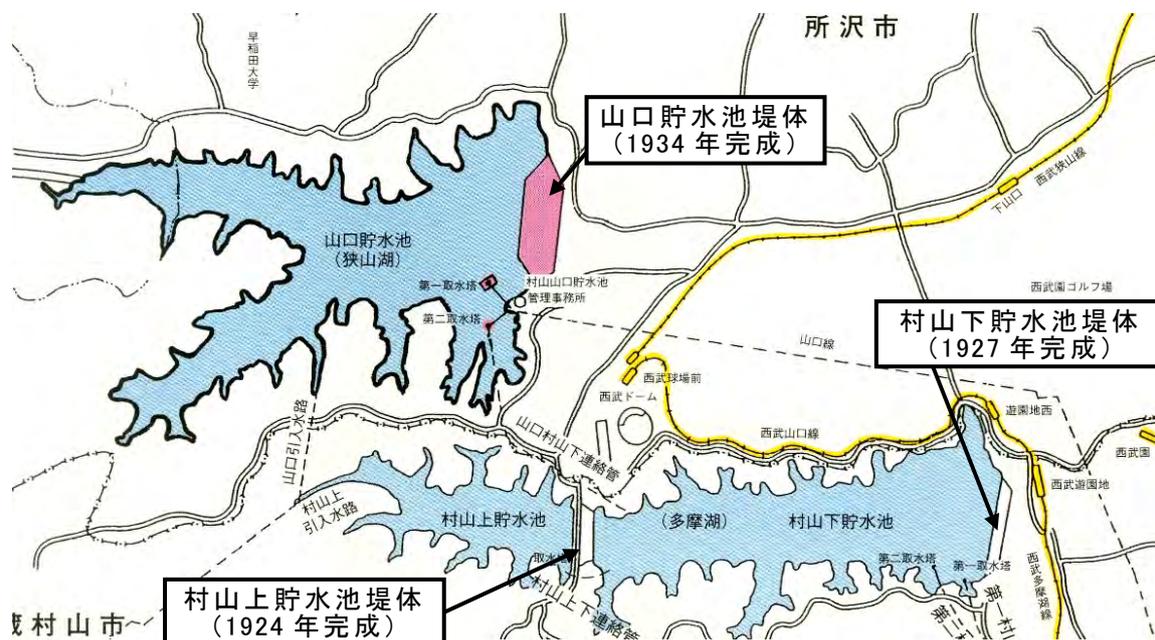
図-5.1 山口貯水池と村山貯水池

山口貯水池建設工事は1927年(昭和2年)11月に起工し,1934年(昭和9年)3月に完成している。現在の山口貯水池と村山上下貯水池の位置図を図-5.1に示す。村山上貯水池(1924年完成)および下貯水池(1927年完成)は山口貯水池よりも約10年早く完成している。

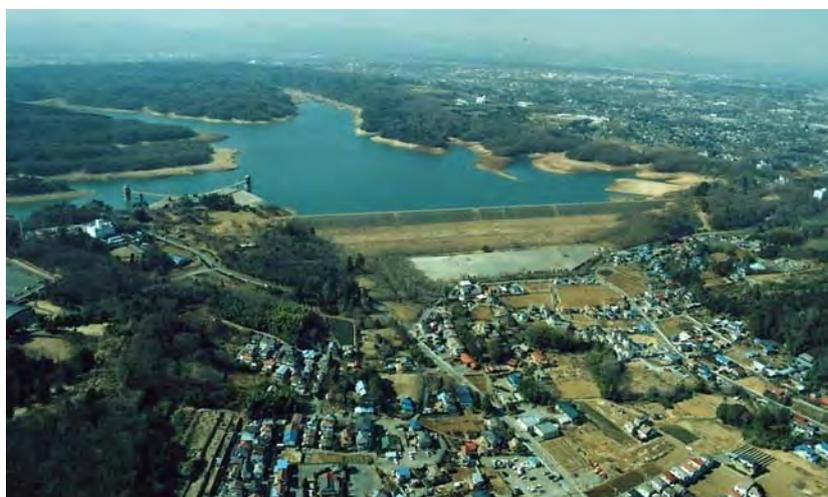
写真-5.1 堤体強化工事着工前の山口貯水池全景

堤体強化工事着工前の山口貯水池全景を写真-5.1 に示す。

山口貯水池が震災時にも水の供給を担う防災上重要な施設であることに加えて、貯水池完成後約70年(耐震解析調査実施時)を経過した時点で堤体直下流近傍まで市街化が進行している状況(写真-5.1参照)なども勘案し、耐震性向上を図ることとした。

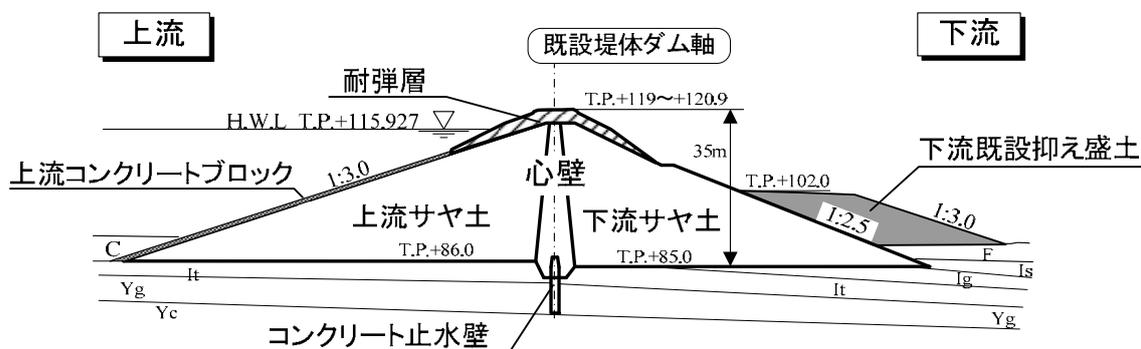
図-5.2 山口貯水池既設堤体標準断面図

山口貯水池既設堤体の標準断面図を図-5.2 に示す。既設堤体は「心壁」, 「上流サヤ土」, 「下流サヤ土」で構成されている。しかし、堤体強化工事の事前調査結果によれば、各ゾーンの透水係数は同等であり、機能的には均一型アースダムに分類される。堤体材料には、関東ロームなどの粘性土が使用されており、N 値は心壁が 10 程度、上下流サヤ土が 5 程度である。なお、心壁下部のコンクリート止水壁は、基礎地盤中の砂礫層(図-5.2 中, Yg)の止水を目的に設けられている。

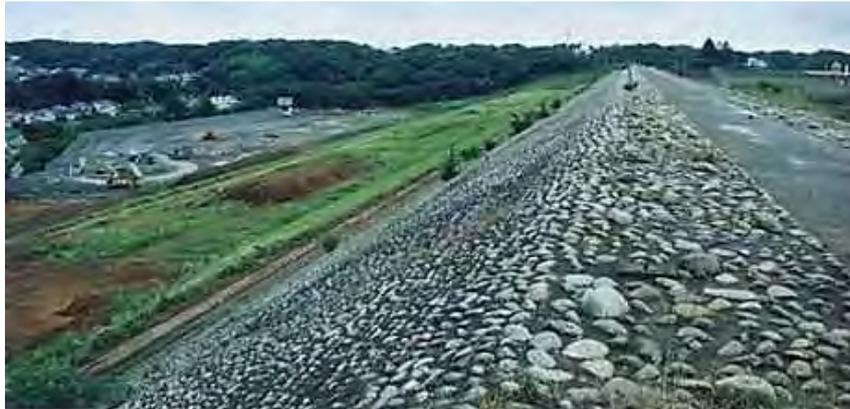
写真-5.2 耐弾層 (1998年, 著者撮影)

既設堤体堤頂部に位置する耐弾層を写真-5.2 に、下流既設抑え盛土を写真-5.3 に示す。耐弾層は、第二次世界大戦中に爆撃から堤体を保護するために作られた玉石層(粒径 500mm 程度, 厚さ 2m 程度)であるが、当時の社会事情を反映し、その施工記録は残っていない。下流既設抑え盛土はランダムゾーンであり、当時の施工図面に「捨土」と記載されている。材料はロームと砂礫がランダムに使用されており、非常に緩い状態(N 値=1~2)である。堤頂部の耐弾層は質量が大きく、残置すると耐震性能上不利となるため、また下流既設抑え盛土は締固めが緩く、後述する補強盛土のアバットとして適さないため、堤体強化工事でそれぞれ撤去した。

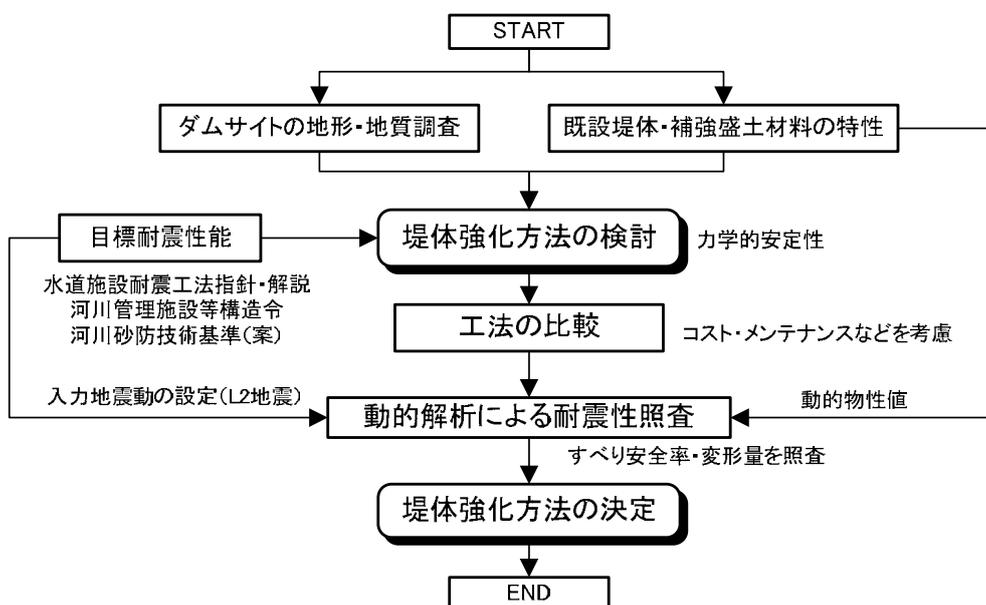
図-5.3 堤体強化方法検討フロー⁵⁻²⁾

堤体強化方法の検討フローを図-5.3 に示す。山口貯水池既設堤体は水道施設であるため、耐震性は「水道施設耐震工法指針・解説」(1997 年改訂)に基づいて、レベル 2 地震動に対しても軽微な補修で対応できるようにすることを基本とした。また、堤高 15m 以上のダムに該当することから「河川管理施設等構造令」ならびに「国土交通省砂防技術基準(案)」に準拠した震度法による堤体の安定検討を行うとともに、動的 FEM 解析を実施して堤体の地震時挙動を照査した。各検討における目標耐震性能を表-5.2 に示す。

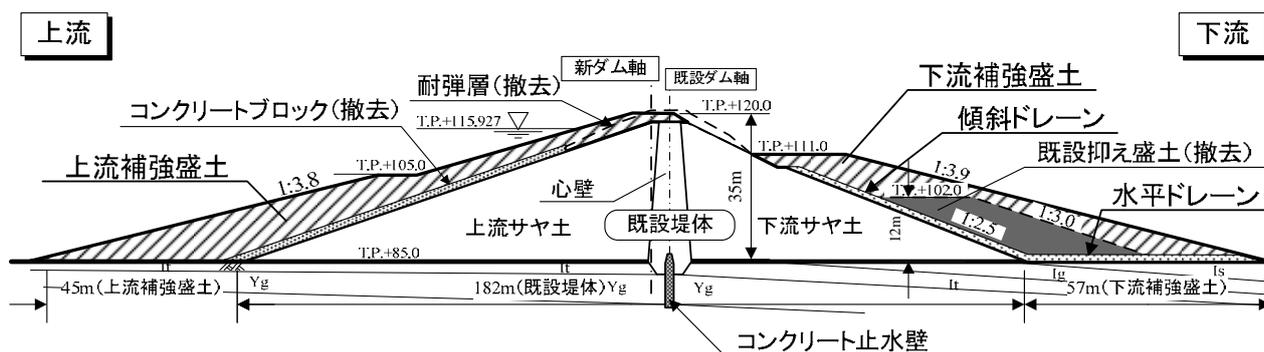
図-5.5 山口貯水池堤体強化標準断面図 ⁵⁻⁵⁾
(単純抑え盛土+下流傾斜・水平ドレーン形式)

山口貯水池堤体強化標準断面図を図-5.5 に示す。耐震性向上を目的として既設堤体上下流側に補強盛土(上流側 54 万 m³, 下流側 44 万 m³)を施工し, 下流側の既設堤体と補強盛土の間には傾斜・水平ドレーン(5 万 m³)を新たに設ける。

一方、STEP 4 の「補強盛土・ドレーン施工」については、補強盛土を施工することで法面勾配が緩くなり(強化前 1:2.5~3.0, 強化後 1:3.8~3.9), 堤体のすべり安全率が向上する。しかし、図-5.5 に示すように補強盛土によって既設堤体に新たな荷重が作用するため、補強盛土盛立時の既設堤体の挙動と安定性について慎重な検討が必要であると判断した。

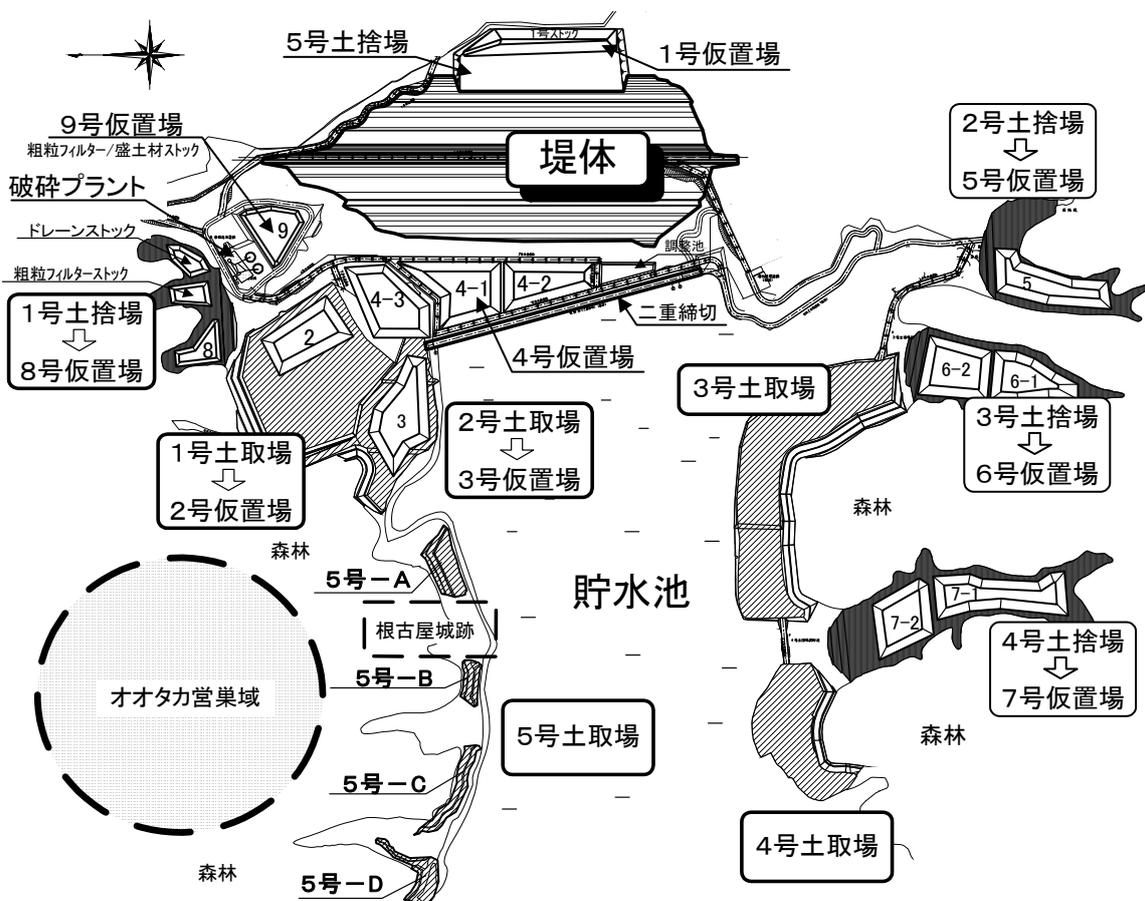
図-5.6 山口貯水池堤体強化工事全体平面図 5-2)

山口貯水池堤体強化工事の全体平面図を図-5.6 に示す。主要工事数量などを以下に示す。

補強盛土材料は、自然環境保全の観点から約70年間水浸していた地形のうち尾根部分から採取する計画であり、図-5.6に示した5箇所を土取場とした。貯水位と土取場の関係模式図を図-5.8に、補強盛土材料の施工フローを図-5.9に示す。図-5.9に示すように、土取場から採取した材料(粘土まじり砂礫)を母材とし、碎石(クラッシュランC-40)を混合して補強盛土の材料にした。母材と碎石の混合は、所定に混合比率に基づいて決定した層厚で積層状に敷き均して仮置土(ストックパイル)を造成し、その後ブルドーザで切り崩して(スライスカット)実施した。材料の仮置状況を写真-5.5に、ブルドーザによるスライスカット状況を写真-5.6に示す。

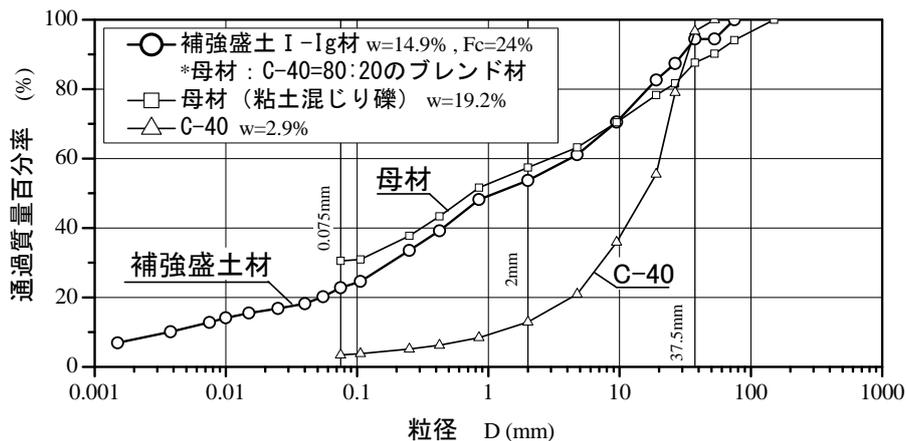
図-5.10 母材, C-40, ブレンド後の補強盛土材料の粒径加積曲線

図-5.10 の粒径加積曲線に示すように、補強盛土材料の細粒分(粒径 0.075mm 未満)含有率は平均 19%程度であり、「細粒分質砂質礫(GFS)」に分類される。また、透水係数は室内ならびに現場ともに 10^{-6} cm/s オーダーであり、難透水性材料に相当する。

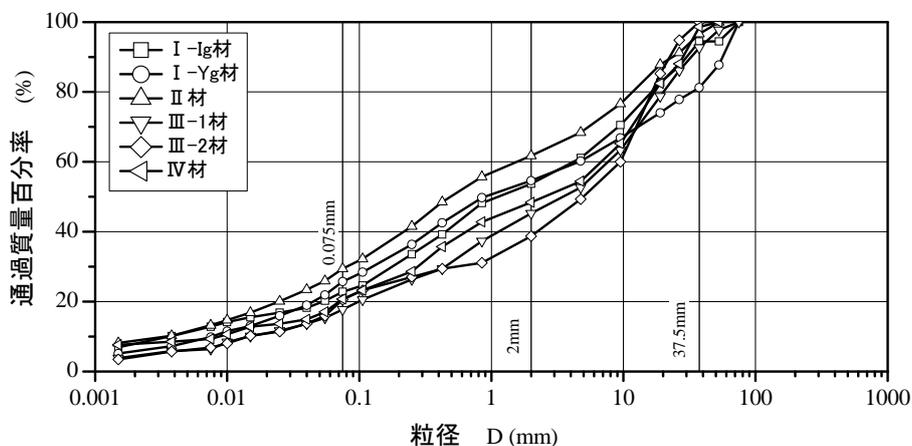
図-5.11 全6種類の補強盛土材料の代表的な粒径加積曲線

補強盛土には、表-5.6 に示す 6 種類の材料を使用した。当初、表-5.6 に示す I-Ig 材ならびに I-Yg 材で必要土量が賄える計画であったが、土取場での捨土量が計画量を大幅に上回り、賦存量が不足することが明らかとなった。このため、当初捨土として計画していた材料も砕石などの混合によって性状を改善して使用することで不足分を補填した。砕石などの混合比率は、それぞれの母材を対象に室内試験を実施して粒度分布および締固め特性、力学的性質が基本材料である I-Ig 材、I-Yg 材と同等になるように設定した。補強盛土材料の物理的ならびに力学的性質を表-5.7 に、I-Ig 材の母材、砕石およびブレンド材料の粒径加積曲線を図-5.10 に、6 種類の補強盛土材料の代表的な粒径加積曲線および締固め曲線を図-5.11、図-5.12 に示す。

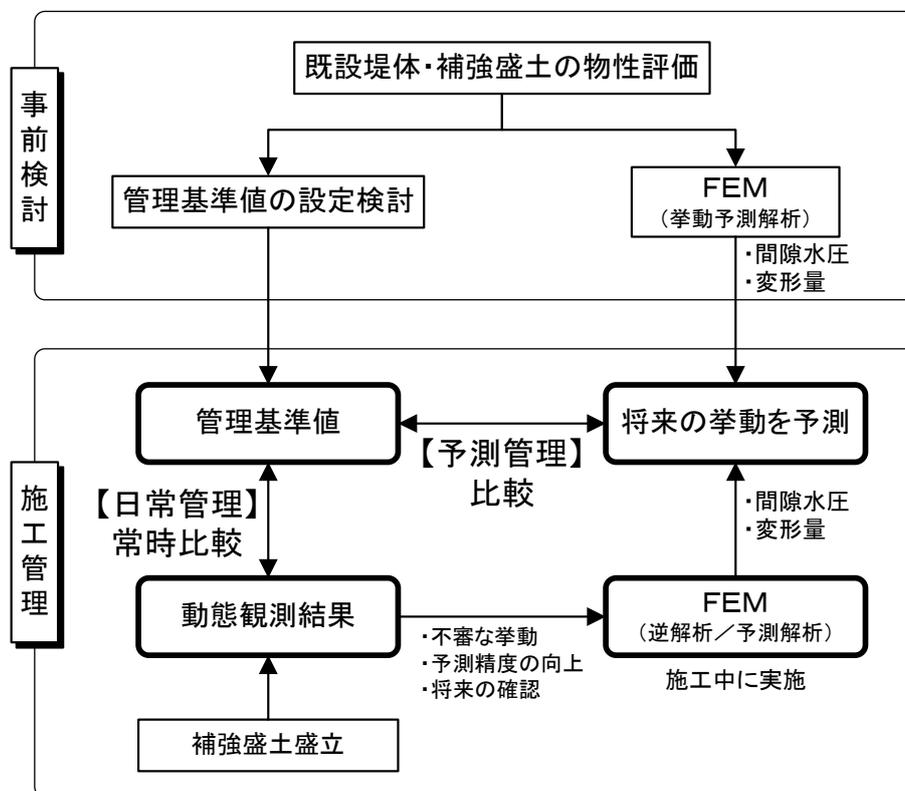
図-5.14 補強盛土盛立時の情報化施工管理フロー

山口貯水池堤体強化工事で提案、適用した情報化施工管理フローを図-5.14に示す。提案した情報化施工管理は、施工開始前に行う「事前検討」と、施工中に行う「施工管理」に大別できる。「事前検討」については5.4, 5.5, 5.6で、「施工管理」については5.7, 5.8で詳述する。

補強盛土盛立中は、施工管理として「日常管理」と「予測管理」を実施する。

「日常管理」では事前検討で設定した管理基準値と日々の動態観測結果を比較し、既設堤体ならびに補強盛土の安定性が確保されていることを確認する。また、間隙水圧と変形の挙動がFEM挙動予測結果と大きく異ならないことを確認する。

「予測管理」では、動態観測結果を反映したFEM解析で将来の既設堤体および補強盛土の異常の有無を予測する。この「予測管理」は、「日常管理」において動態観測結果が管理基準値を超過する場合やFEM解析結果と動態観測結果に差異が見られる場合などに実施する。

日常管理において動態観測結果が管理基準値を超過（日常管理で超過）し、かつ将来も管理基準値を超過して堤体の安定性が低下することが予測された場合（予測管理で超過）は、対策工の検討と実施を先行して行い、将来発生が予測される異常を未然に防止する。

- 1) 約70年間安定した状態を保っていた既設堤体に補強盛土を施工することで、長期的な堤体の安定性は向上するものの、補強盛土盛立によって既設堤体内に過剰間隙水圧が発生すると、施工中の堤体安定性が一時的に低下する恐れがあった。このため、**図-5.14**に示した情報化施工管理手法を提案し、動態観測結果に基づいて既設堤体および補強盛土の安定性を定量的に評価しながら施工を行った。

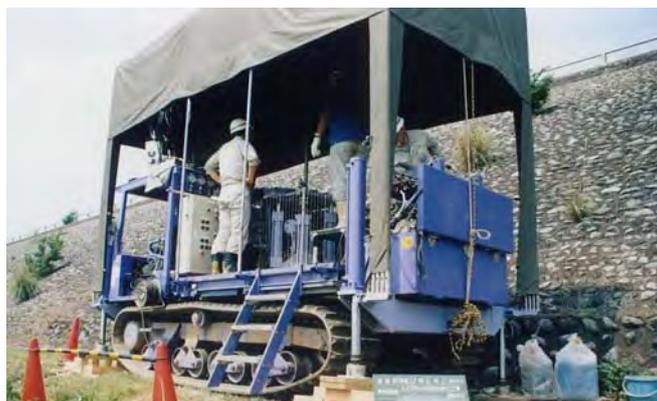
写真-5.7 RI コーン調査装置 (1999年, 著者撮影)

RI（*Radio-Isotope*）コーンは、3成分コーン（先端抵抗 qt 、周面摩擦力 fs 、間隙水圧 u を測定）に加えて、RI 線源を内蔵したコーンを併用することで湿潤密度 ρ_t および含水比 w の測定も可能にした調査装置であり、深度方向にほぼ連続的なデータが収集できる。RI コーン調査状況を写真-5.7 に、RI コーンプローブを写真-5.8 に示す。

RIコーンの調査断面図を図-5.15に、調査平面図を図-5.16に示す。RIコーン調査は、既設堤体の下流サヤ土、心壁、上流サヤ土でダム軸方向に50m毎(計10箇所×3測線)、下流既設抑え盛土で100m毎(計5箇所)に実施した。各調査地点において、先端抵抗 qt 、周面摩擦力 fs 、間隙水圧 u を10mm毎に、湿潤密度 ρ_t 、含水比 w を100mm毎に貫入不能になるまで測定した。

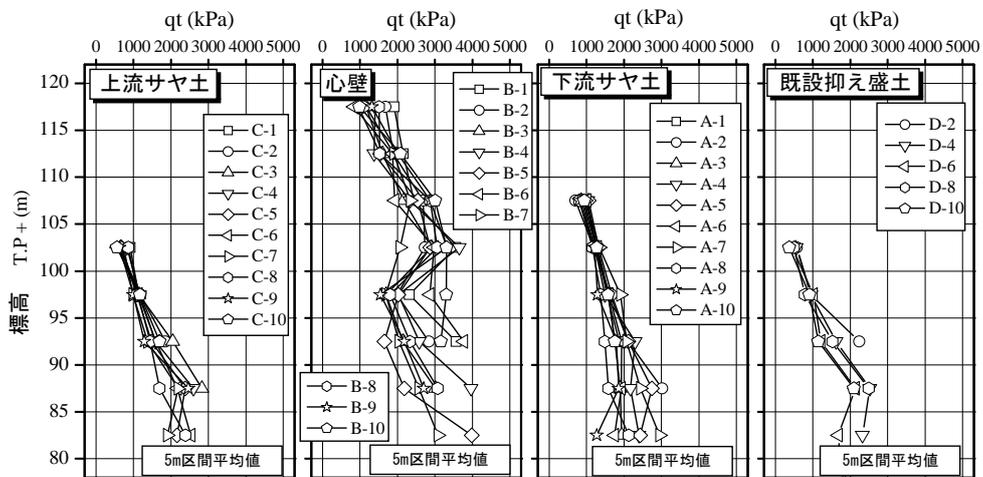
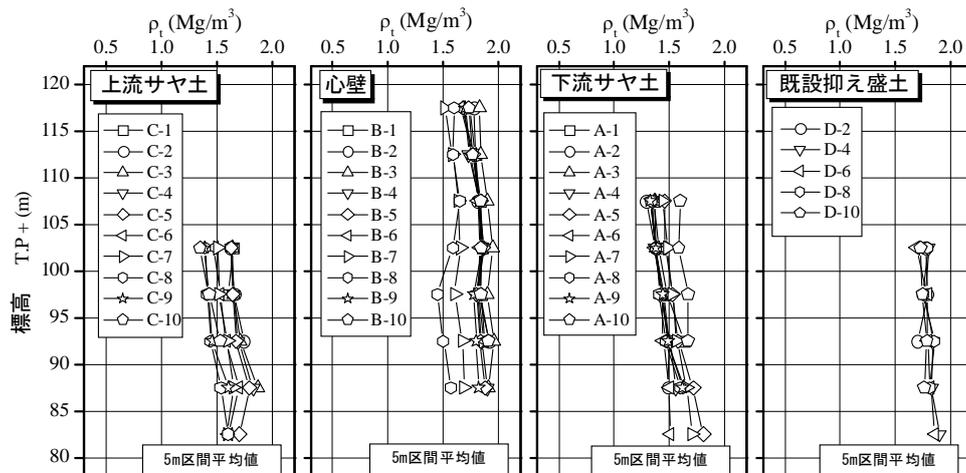
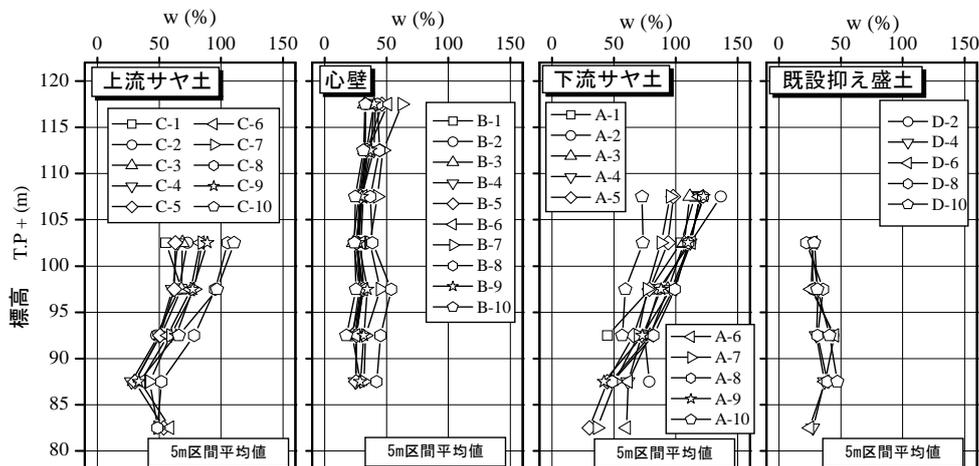
図-5.19(a)~(c)に示すように、5m 区間平均値で比較した場合、先端抵抗 qt および湿潤密度 ρ_t 、含水比 w は各部位毎にほぼ一致していることから、既設堤体は各部位毎にダム軸方向でほぼ均一であり、弱部などが集中するような箇所は存在しないと判断した。

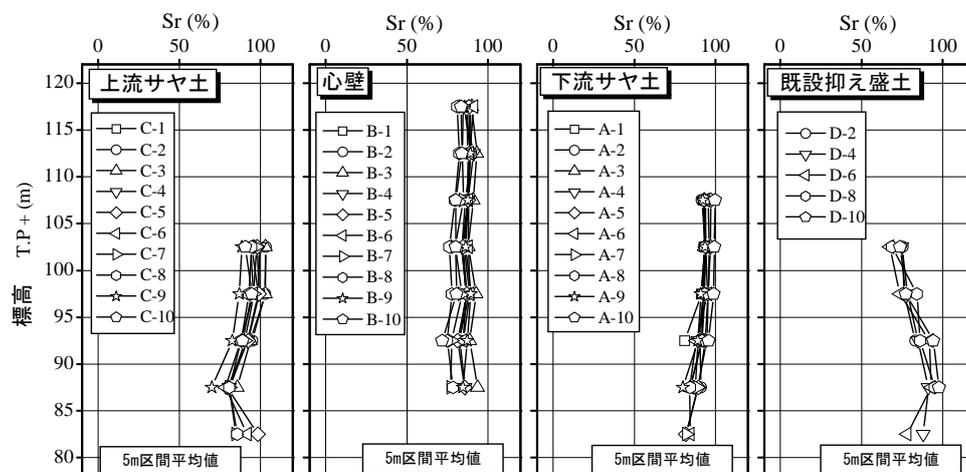
図-5.19 各部位の5m区間平均値の比較 (d)飽和度 S_r

また、図-5.19(d)に示すように各部位の飽和度 S_r は 90~100% であることから、既設堤体全域がほぼ飽和していると判断した。

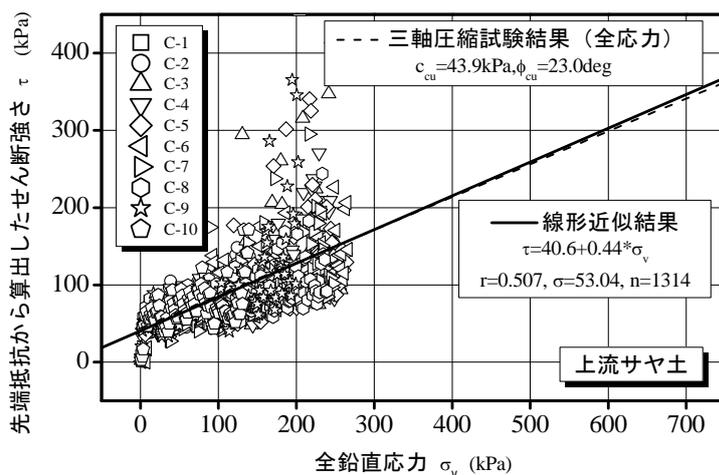
(a)上流サヤ土

先端抵抗 qt から(5.1)式を用いて上流サヤ土および下流サヤ土、心壁の非排水せん断強さ τ を算出した。先端抵抗 qt から算出した非排水せん断強さ τ と全鉛直応力 σ_v の関係を図-5.20 に示す。また、上流サヤ土および下流サヤ土については三軸圧縮試験 (CU_bar) で得られた全応力表記の破壊包絡線と比較した(表-5.9 参照)。この全応力表記の破壊包絡線は、上流サヤ土、下流サヤ土が粘性土を主体としていることから、静止土圧係数 $K_0=1$ と仮定して図示した。

図-5.20(a), (b)によると、先端抵抗 qt から算出した上流サヤ土および下流サヤ土のせん断強さ τ はかなりばらついているが、データの線形近似結果は三軸圧縮試験 (CU_bar) で得られた全応力破壊包絡線と比較的一致した。また、全応力破壊包絡線は、先端抵抗 qt から算出したせん断強さ τ の分布の中心付近に位置しており、上流サヤ土および下流サヤ土の平均的なせん断強さを示しているものと判断した。

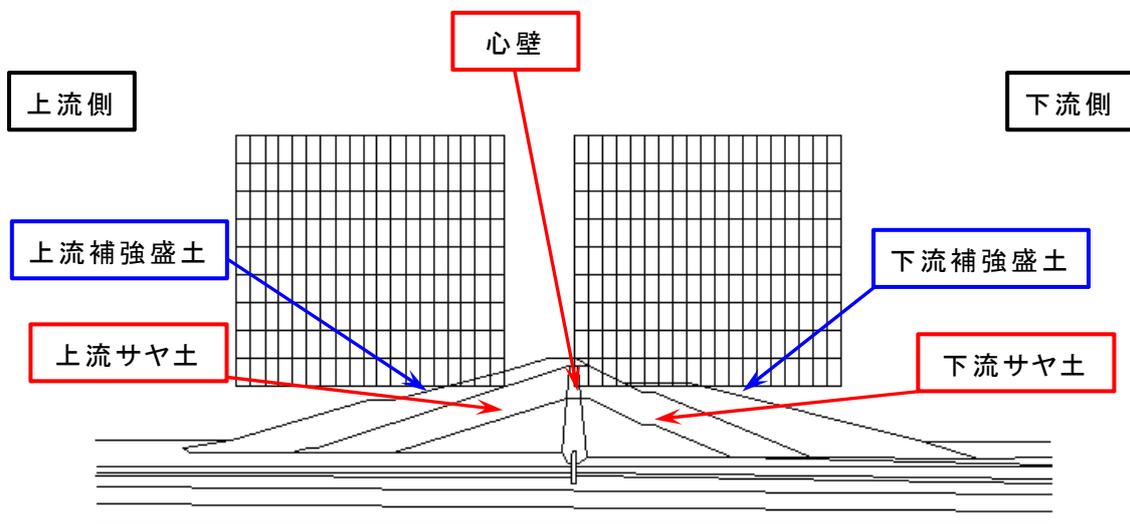
図-5.21 円弧すべり検討モデル図

円弧すべり検討モデル図を図-5.21に示す。

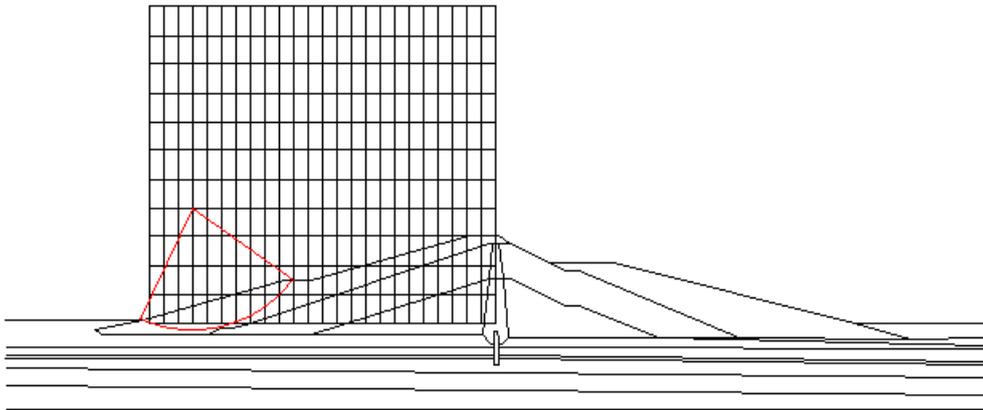
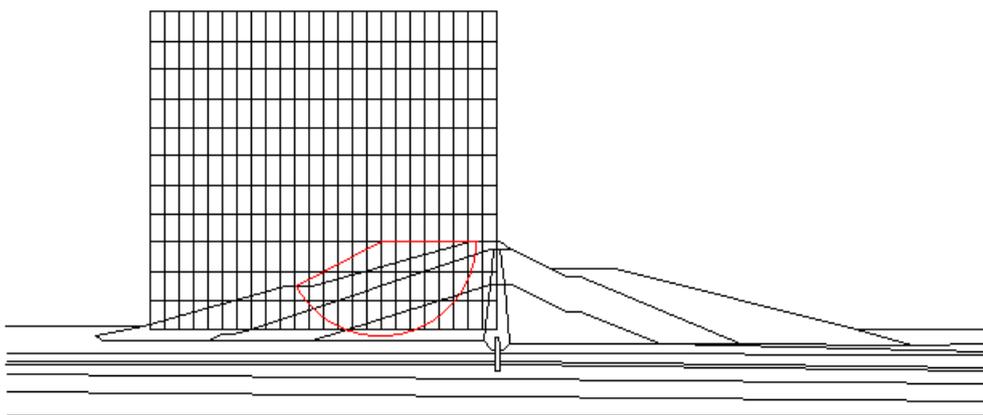
図-5.22 上流側最少すべり円弧図の例

(a) 常時, 補強盛土: $K_{re}=60\%$, 既設堤体: $K_{ex}=0\%$, $F_s=1.439$

(b) 常時, 補強盛土: $K_{re}=60\%$, 既設堤体: $K_{ex}=60\%$, $F_s=1.310$

(c) 常時, 補強盛土: $K_{re}=0\%$, 既設堤体: $K_{ex}=60\%$, $F_s=1.471$

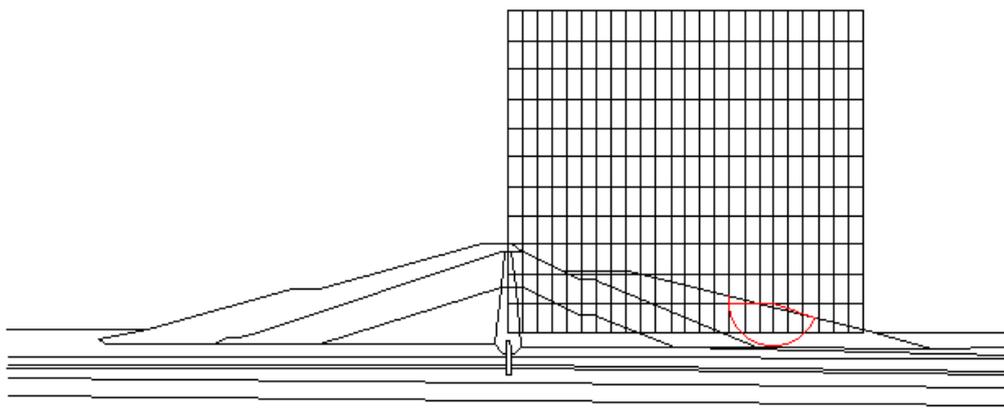
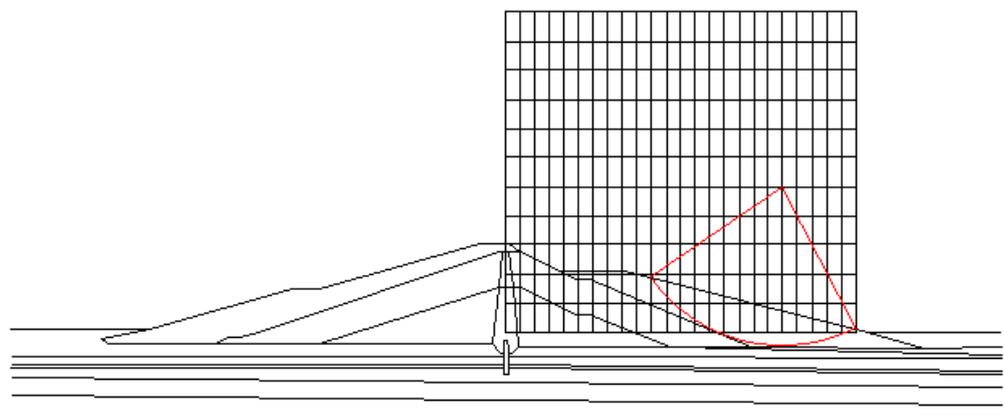
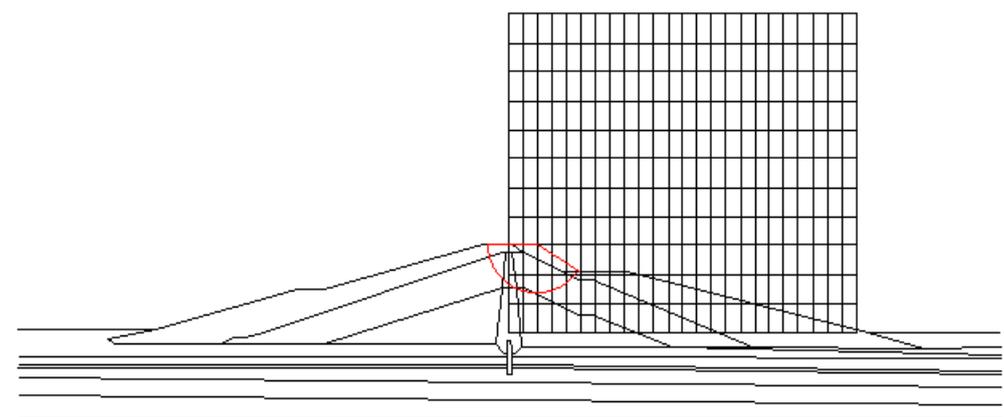
図-5.23 下流側最少すべり円弧図の例

(a) 常時, 補強盛土: Kre=60%, 既設堤体: Kex=0%, $F_s=1.479$

(b) 常時, 補強盛土: Kre=50%, 既設堤体: Kex=60%, $F_s=1.210$

(c) 常時, 補強盛土: Kre=0%, 既設堤体: Kex=60%, $F_s=1.291$

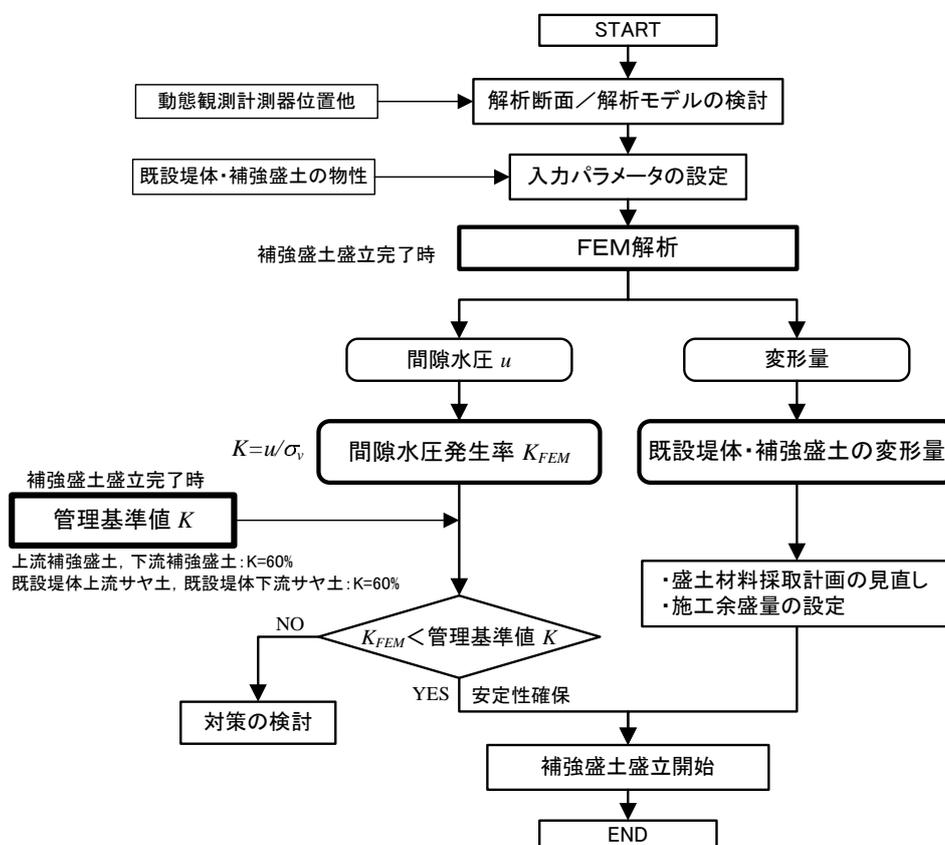
図-5.26 FEM 解析による補強盛土盛立時の堤体挙動および安定性の予測フロー

FEM 解析による補強盛土盛立時の堤体挙動および安定性の予測フローを図-5.26 に示す。FEM 解析では、補強盛土盛立計画をシミュレートし、補強盛土盛立完了時の既設堤体および補強盛土の間隙水圧、鉛直変位(沈下量)を予測した。そして、FEM 解析で得る間隙水圧計設置位置の間隙水圧 u および全鉛直応力 σ_v を用いて間隙水圧発生率 K_{FEM} を算定した。この間隙水圧発生率 K_{FEM} を 5.5 で既述した管理基準値(60%)と比較することで、補強盛土盛立完了時の堤体安定性を定量的に予測した。

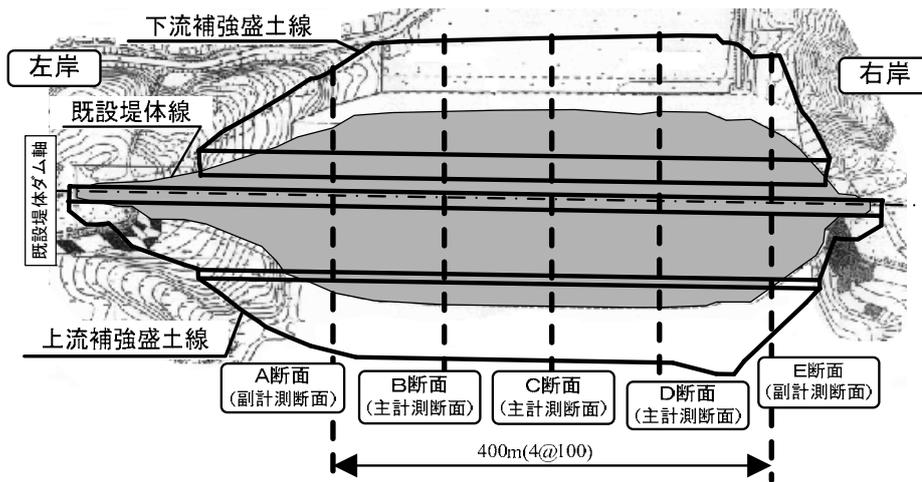
図-5.27 動態観測平面図

動態観測平面図を図-5.27 に、動態観測断面図を図-5.28 に、動態観測計測器一覧を表-5.13 に示す。動態観測は図-5.27 に示すようにダム軸 100m 毎に設けた A～E 断面で実施した。このうち、堤体中心付近の B, C, D 断面が既設堤体および補強盛土の間隙水圧、鉛直変位(沈下量)を観測する主計測断面であり、A, E 断面は基礎地盤の間隙水圧を観測する副計測断面である。

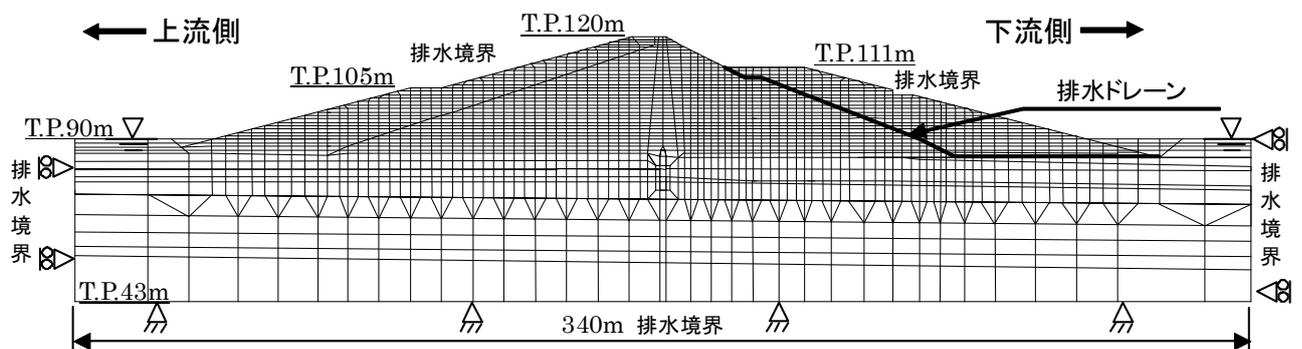
図-5.29 FEM 解析断面

図-5.29 に示す二次元の FEM 解析断面は、主計測断面 (図-5.28 参照, C 断面) をモデル化して作成した。FEM 解析断面の下端部は変位拘束および非排水境界, 左右端部は鉛直ローラーおよび排水境界にモデル化した。また, 補強盛土表部および下流サヤ土と下流補強盛土の境界に位置する傾斜ドレーンおよび水平ドレーン (厚さ 0.5m, 透水係数 $k=1.0 \times 10^{-1} \text{cm/s}$ 相当) も排水境界とした。なお, 解析領域は, 基礎地盤の剛性が既設堤体ならびに補強盛土に比べて大きく, 基礎地盤が解析結果に及ぼす影響は少ないと判断し, 図-5.29 に示す領域とした。

既設堤体と補強盛土は, 間隙水圧と変形の挙動を表現できる *Sekiguchi and Ohta*⁵⁻⁹⁾ による弾粘塑性体, 基礎地盤は弾性体として取り扱った。

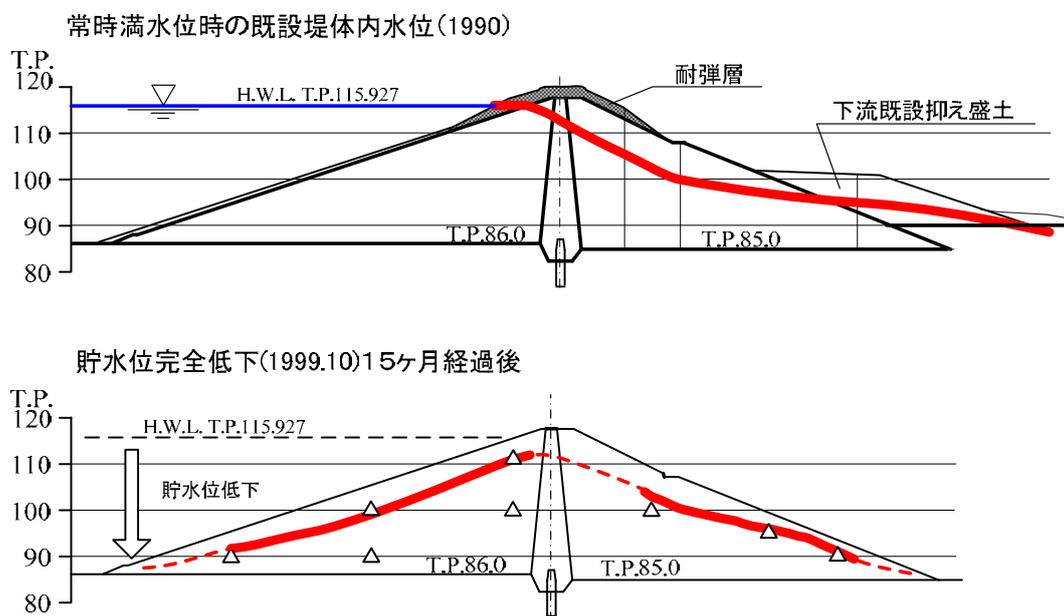
図-5.30 補強盛土盛立開始以前の既設堤体内残留水位

堤体強化工事以前の常時満水位時(1990年)における既設堤体内水位と間隙水圧観測結果から推定した補強盛土盛立開始以前(貯水位完全低下15ヵ月経過後)の既設堤体内残留水位を図-5.30に示す。貯水位を完全に低下させてから15ヵ月経過した時点においても、既設堤体内水位は既設堤体表面から1~5m程度の深さに残留していた⁵⁻¹⁴⁾。また、5.4.2(3)で既述したようにRIコーン調査結果からも既設堤体全体で高い飽和度が維持されていることがわかった。これらのことから、FEM解析では既設堤体の全域が飽和していると仮定し、既設堤体表面に水位を設定した。

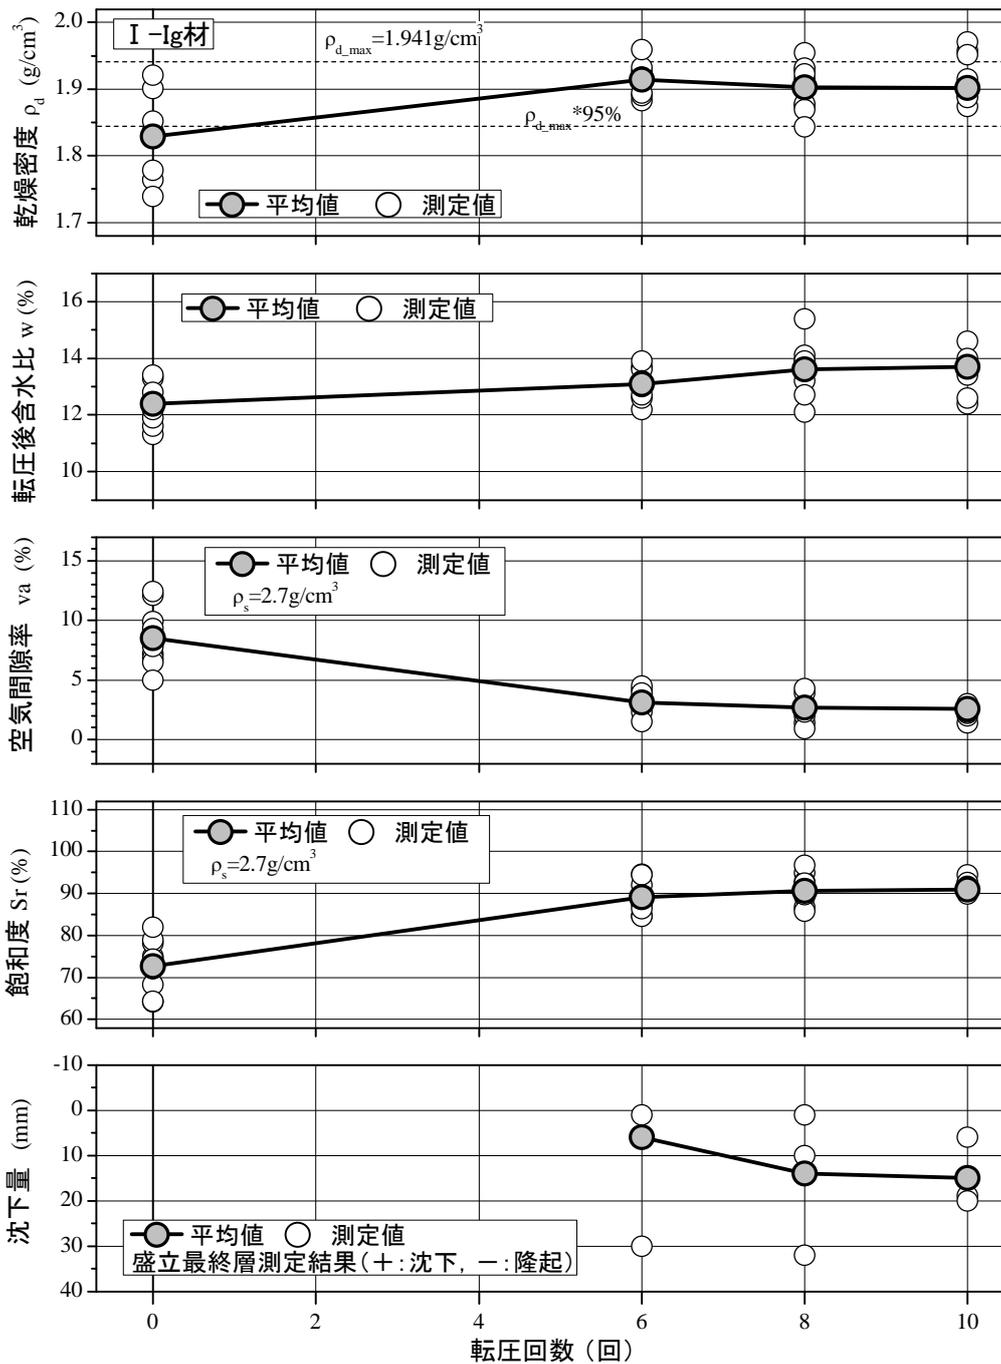
図-5.32 補強盛土材料 (I-Ig 材) の転圧試験結果
(転圧回数と締固めに関する諸特性値の関係)

また、表-5.7に示したように締め固めた補強盛土材料は難透水性(透水係数 k は 10^{-6} cm/s オーダー)である。さらに、補強盛土材料 I-Ig材(表-5.6参照)の転圧試験結果である図-5.32に示すように、補強盛土材料は締め固め機械(10t級振動ローラ、写真-5.14参照)による転圧によって、飽和度 S_r が90%を超えることが確認された。(なお、表-5.7に示したように盛立面における全ての現場密度試験結果によると、転圧後の補強盛土の飽和度は平均94.6%であった。)

また、既設堤体のRIコーン調査結果(5.4.2(3)参照、既設堤体各部位の飽和度 S_r は90~100%)ならびに補強盛土材を用いた現場転圧試験結果(図-5.32参照、飽和度 S_r が90%以上)から、安全側を考慮して既設堤体および補強盛土の全域が飽和しているものと仮定した。

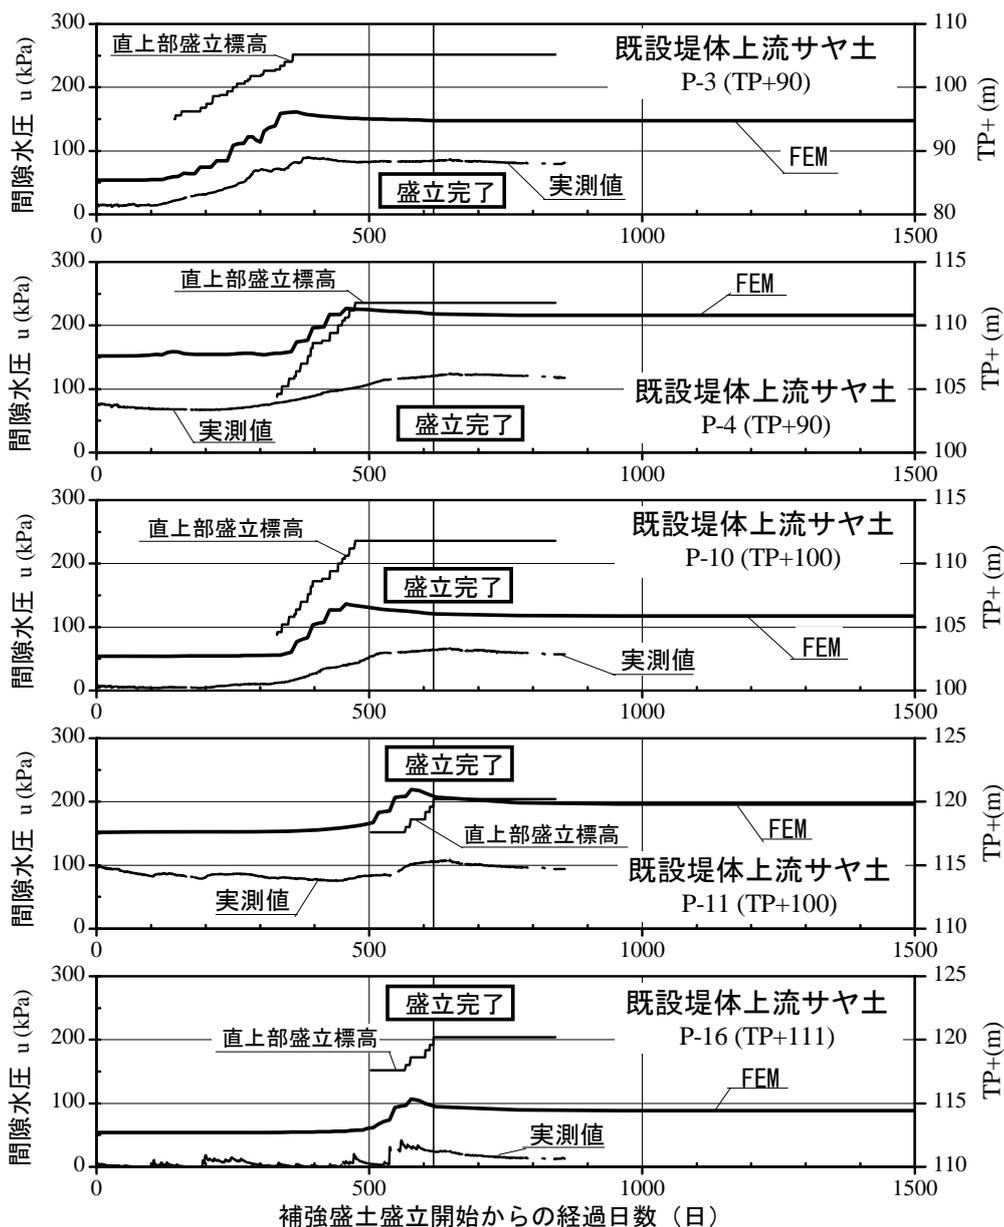
図-5.38 上流サヤ土の間隙水圧観測結果(C断面)

C断面(図-5.27参照)における既設堤体上流サヤ土および下流サヤ土の間隙水圧観測結果を図-5.38, 図-5.39に示す。図-5.38, 図-5.39中には, 事前に実施したFEM予測解析結果ならびに各間隙水圧計設置位置直上部の補強盛土盛立標高の推移も併せて示した。

図-5.38によると, 上流サヤ土の間隙水圧 u は補強盛土盛立に伴って上昇していることがわかる。一方, 図-5.39によると, 下流サヤ土のうち傾斜ドレーンに近い P-5, P-8 (図-5.28参照)は, 直上部で補強盛土盛立を実施しても間隙水圧 u の上昇は僅かであるが, 傾斜ドレーンから離れている P-12は補強盛土盛立に伴って間隙水圧 u が上昇している。このことから, 下流サヤ土の間隙水圧 u に傾斜ドレーンの影響が表れているといえる。なお, 上流サヤ土および下流サヤ土ともに, 直上部での補強盛土盛立が完了した後はほぼ一定値に収束している。

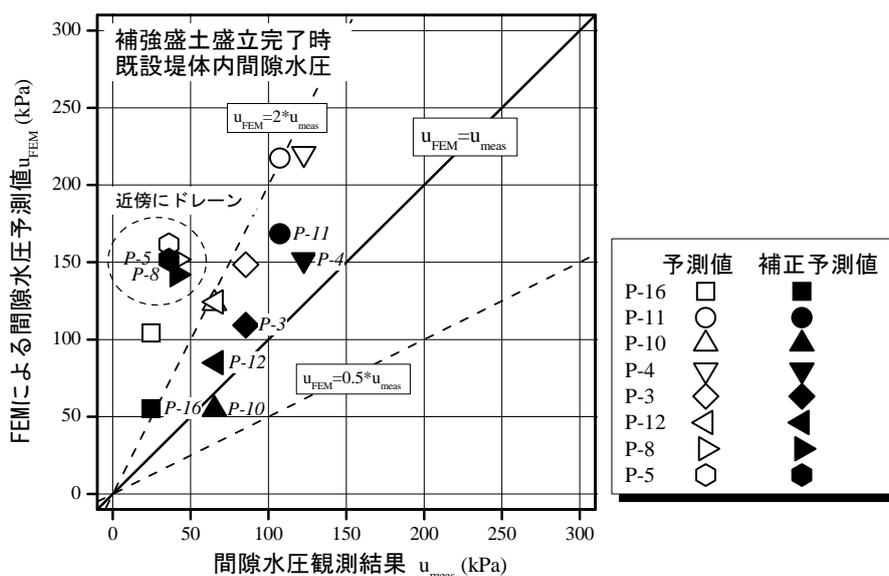
図-5.41 間隙水圧観測結果とFEM 予測値の比較(既設堤体)

補強盛土盛立完了時の間隙水圧観測結果 u_{meas} と FEM 予測値 u_{FEM} の比較を図-5.41 に示す。図-5.41 によると、FEM 解析でシミュレートした補強盛土盛立と補強盛土盛立実績に若干差異があること(図-5.38 参照)などを考慮すると、既設堤体内水位の差異を補正した FEM 予測値 u_{FEM}' は間隙水圧観測結果 u_{meas} と比較的一致しているといえる。このことは、FEM 解析において既設堤体内の初期水位(初期静水圧 u_0)の設定が非常に重要であったことを示唆している。しかし、傾斜ドレーンの近傍に位置する P-5、P-8 の FEM 予測値 u_{FEM} は、既設堤体内水位の差異を補正しても、間隙水圧観測結果 u_{meas} よりも 3 倍程度大きな値となった。これには間隙水圧の消散速度が影響していると考え、FEM 解析におけるドレーンの透水係数を変化させるなどの工夫を行ったが、間隙水圧観測結果 u_{meas} と一致させることはできなかった。このように、ドレーン近傍の間隙水圧挙動の予測精度向上については今後の課題と考えている。

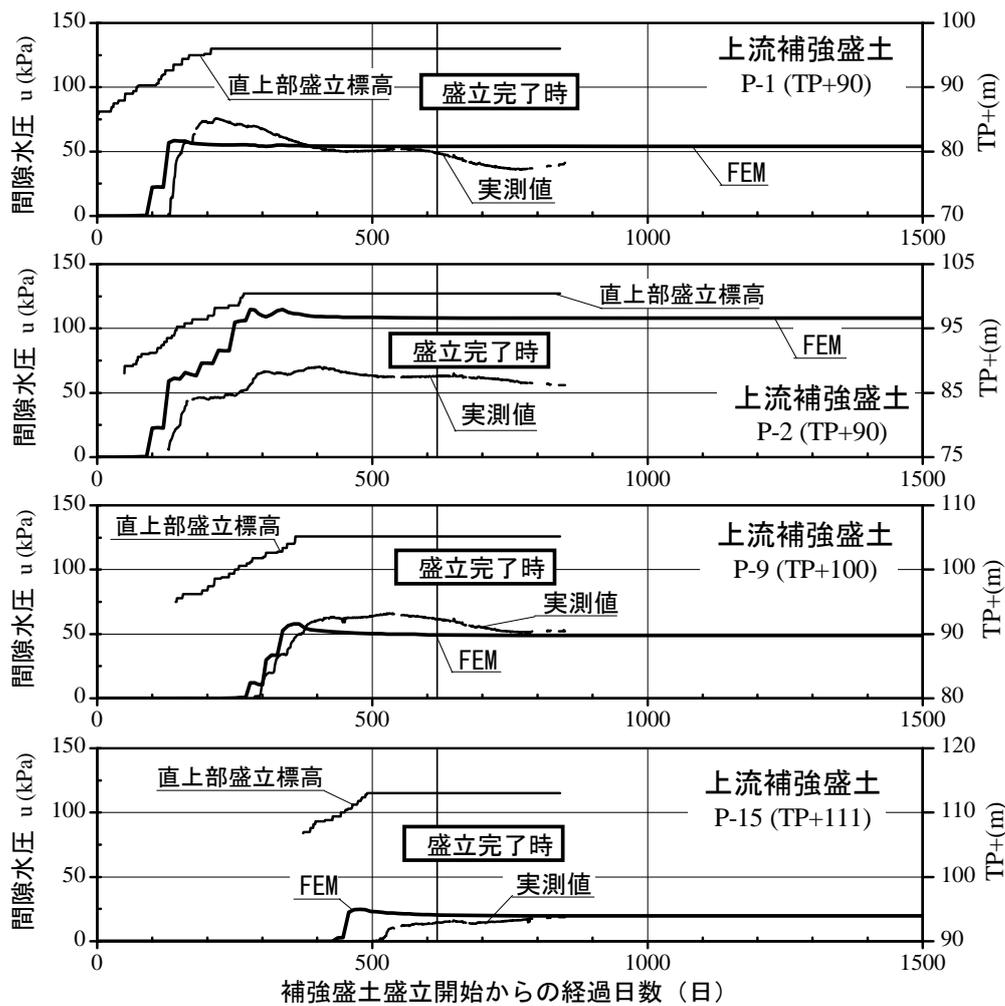
図-5.42 上流補強盛土の間隙水圧観測結果(C断面)

図-5.42, 図-5.43によると, 補強盛土内の間隙水圧 u は間隙水圧計設置直後に急激に上昇している。これには, 転圧中の重機などによる破損の防止を目的とした図-5.44に示す補強盛土内への間隙水圧計の設置方法が影響していると考えられる。補強盛土内の間隙水圧計は, 設置標高よりも0.6m程度先行して補強盛土を盛り立てた後, トレンチを掘削して設置している。このため, 間隙水圧計設置部分だけは瞬間的に0.6m程度盛り立てた状態となり, 間隙水圧が急激に上昇する観測結果が得られたと考えられる。

また, 上流補強盛土と下流補強盛土を比較すると, 直上部での盛立完了後の間隙水圧 u の消散速度に差異が見られる。これは, 下流側の傾斜ドレーンおよび水平ドレーン(図-5.28 参照)の影響と考えられる。

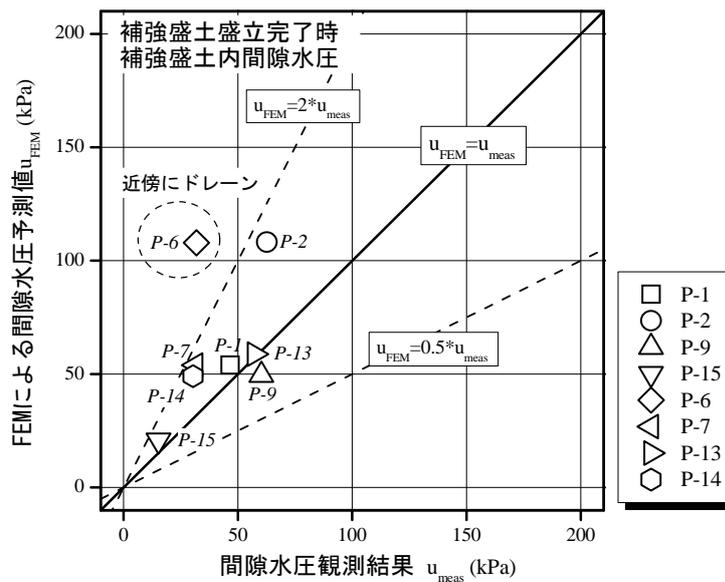
図-5.45 間隙水圧観測結果とFEM 予測値の比較(既設堤体)

しかし、ドレーンに近い P-6 は FEM 予測値 u_{FEM} は間隙水圧観測結果 u_{meas} よりも 3 倍程度大きな値となっており、既設堤体内の間隙水圧 u と同様な結果(5.7.1(1)b)参照)となった。これには既設堤体内の間隙水圧の場合と同様に、間隙水圧の消散速度が影響していると考え、FEM 解析におけるドレーンの透水係数を変化させるなどの工夫を行ったが、間隙水圧観測結果 u_{meas} と一致させることはできなかった。このように、ドレーン近傍の間隙水圧挙動の予測については今後の課題と考えている。

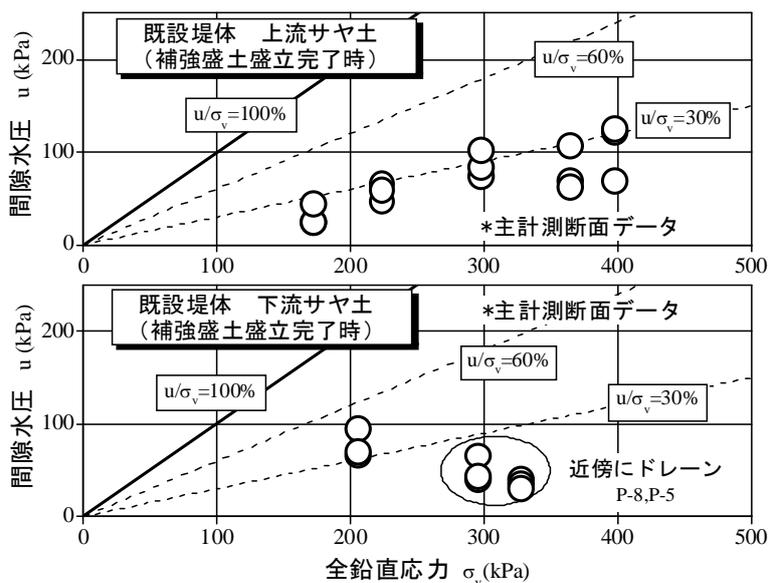
図-5.46 既設堤体の全鉛直応力と間隙水圧の関係

図-5.46, 図-5.47 によると, 補強盛土盛立完了時の間隙水圧 u は, 既設堤体および補強盛土ともに全鉛直応力 σ_v の 60% 以下となった。また, 上流サヤ土および上流補強盛土では全鉛直応力 σ_v と間隙水圧 u が比較的線形的な関係を示しているが, 下流サヤ土および下流補強盛土では同様な関係は認められない。特に, ドレーン近傍(図-5.28 参照)に位置している P-5, P-8, P-6 の間隙水圧 u は全鉛直応力 σ_v の 30% 以下となっており, ドレーンが間隙水圧の消散に寄与したことがわかる。

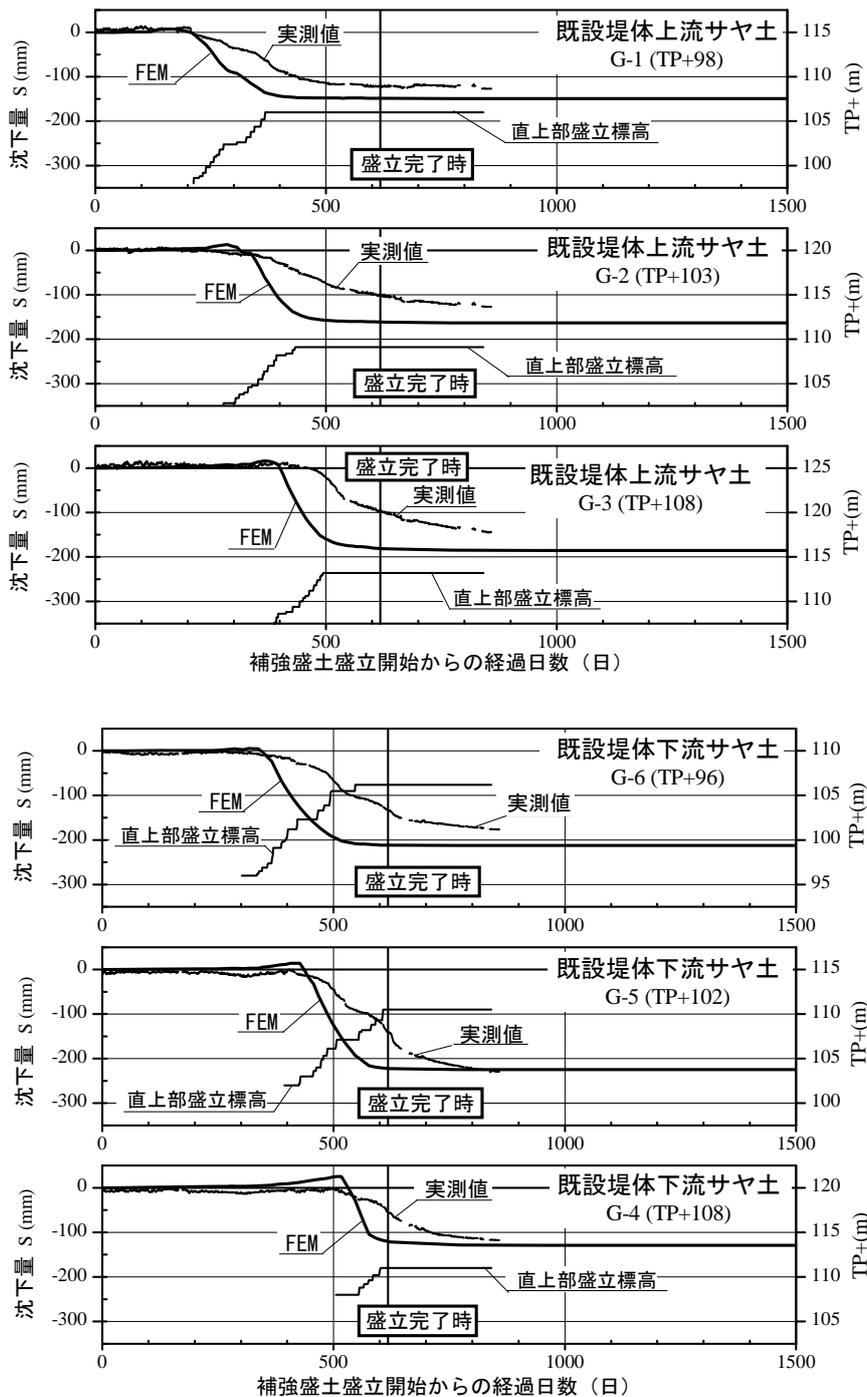
図-5.49 既設堤体の沈下観測結果(C断面)

また、FEM解析結果と沈下観測結果を比較すると、両者の沈下速度に差異が見られる。これは既述したように、間隙水圧の消散速度が影響していると考え、FEM解析においてドレーンの透水係数を変化させるなどの工夫を行ったが、両者を一致させることはできなかった。

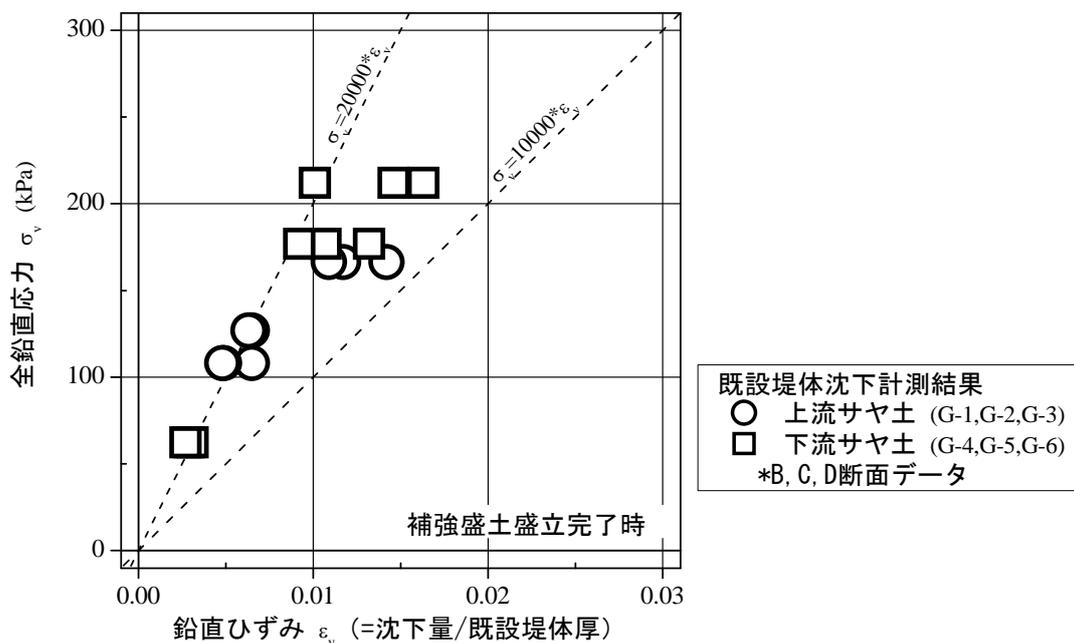
図-5.50 既設堤体の全鉛直応力と鉛直ひずみの関係

補強盛土盛立完了時の各地盤沈下計設置部に作用する全鉛直応力 σ_v と沈下量 S を既設堤体厚さで除して求めた鉛直ひずみ ε_v の関係を図-5.50に示す。図-5.50には、主計測断面(図-5.27参照, B, C, D断面)で得た全観測結果(6箇所×3断面)を図示した。図-5.50に示すように、既設堤体の沈下観測結果から求めた全鉛直応力 σ_v (kPa)と鉛直ひずみ ε_v の関係は、 $\sigma_v=10000\sim 20000\cdot\varepsilon_v$ の間に分布した。
