中央大学博士論文

長期供用劣化がアスファルトの粘弾性状に及ぼす
影響に関する研究

平戸 利明

中央大学大学院
理工学研究科
都市環境学専攻

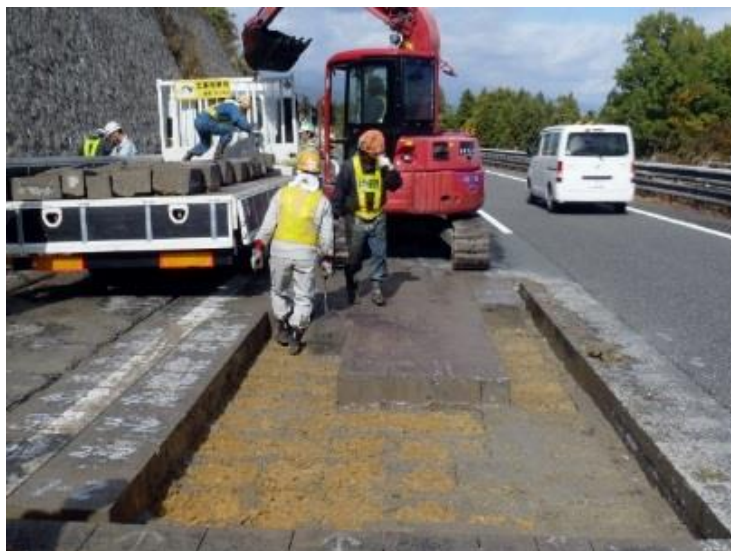
写真 - 2.1 ブロックの採取状況

各高速道路の交通量は、およそ 1.4～1.5 万台/日・方向であり、大型車混入率は 19%～22%である。開通は、上信越道の須坂長野東～長野間は 1995 年 11 月、それ以外の区間は 1993 年 3 月である。その後、一部の区間で表・基層あるいは安定処理層まで補修され、このときの表層には、表中に示すように密粒度アスコン（以下、密粒度）あるいはポーラスアスコン（以下、ポーラス）が使用されていた。写真 - 2.1 に、ブロックの採取状況、写真 - 2.2 に舗装断面の例を示す。舗装は層間が強固に付着して一体となって交通車両の荷重を分散させることが求められるが、写真 - 2.2 に示すように層間剥離が生じると水が滞水し、舗装の破損を促進させる可能性がある。

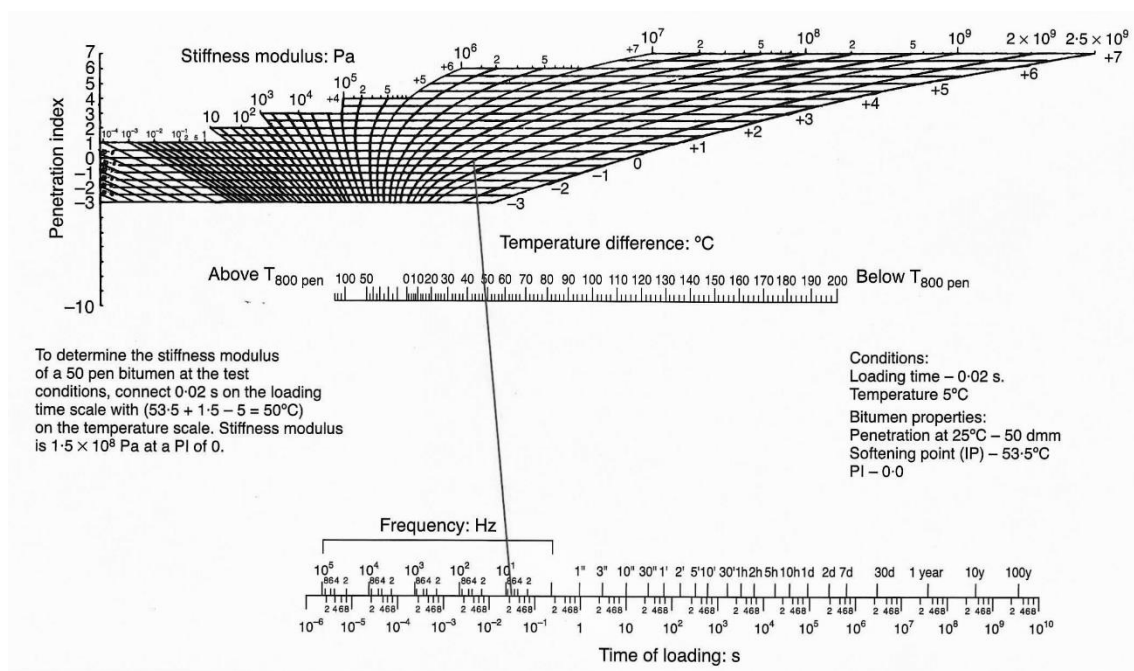
図-2.4 Van der poel のノモグラフ

姫野は、各要素を入力することで Van Der Poel のノモグラフからアスファルトのスティフネスを計算するソフト「Estimation of Sbit and Smix using van der Poel's nomograph and Heukelom's equation (SbitSmix)」を開発しており [11]、ここでは、このプログラムによりアスファルトのスティフネスを計算することとした。

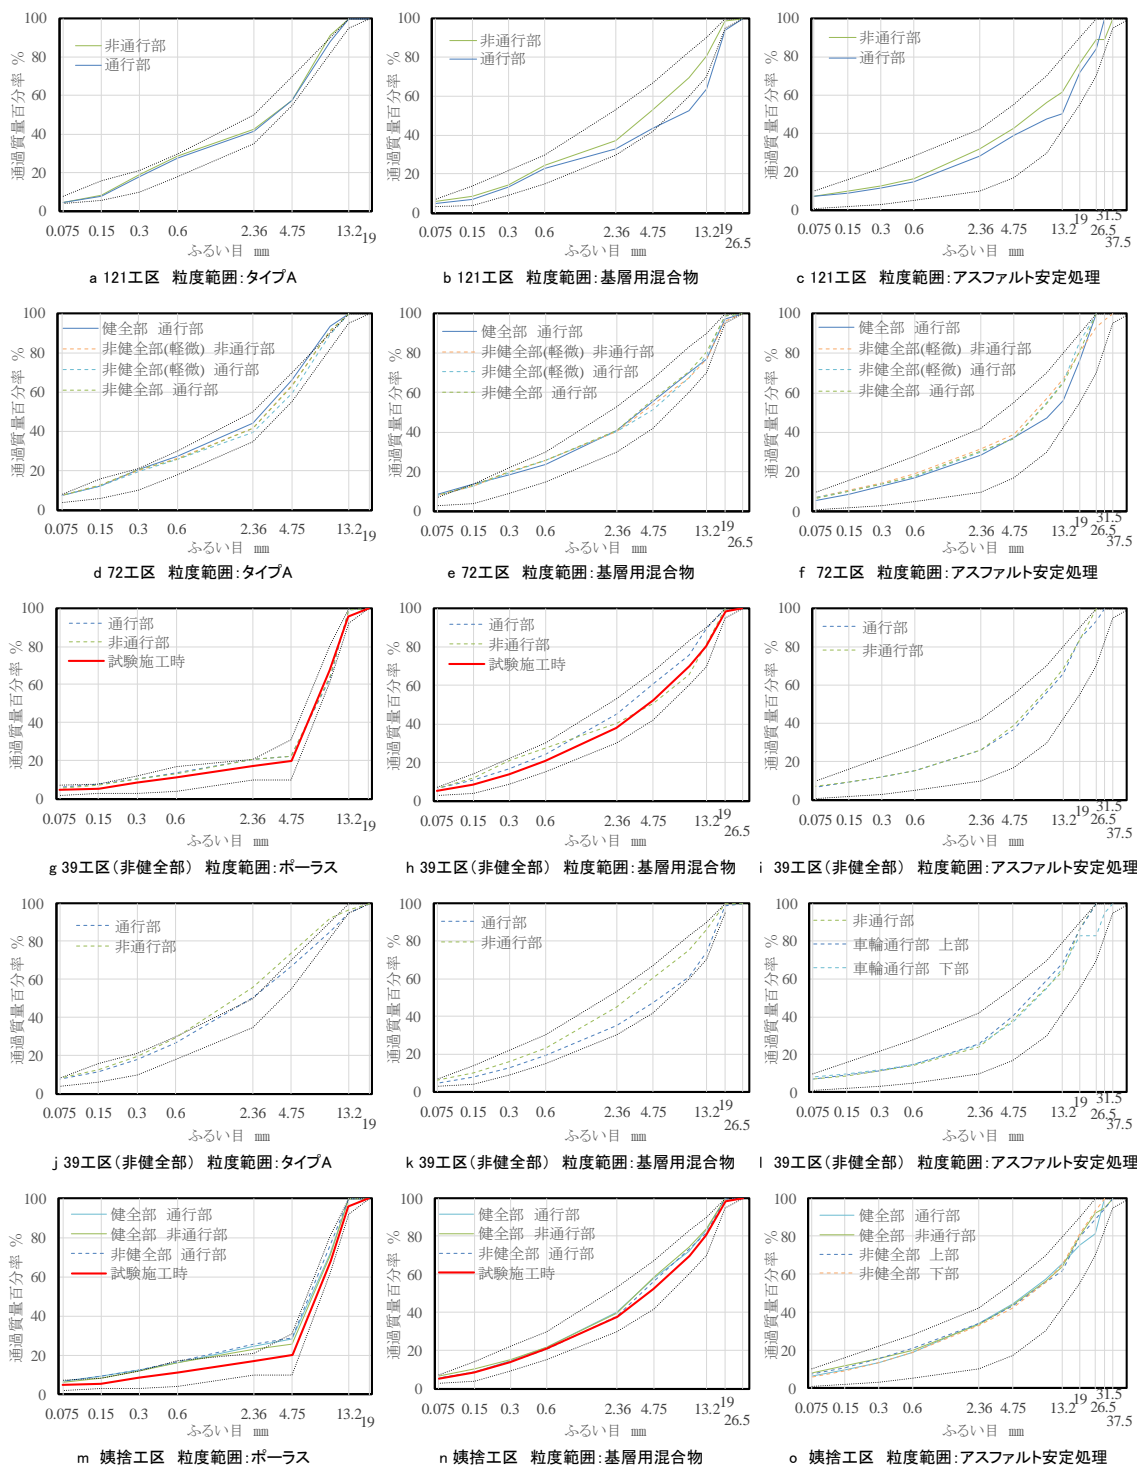
図 - 2.8 各工区における骨材粒度の試験結果

図-2.8のaからoにふるい分け試験の結果を示す。健全部は実線、非健全部は破線により示している。図中の粒度範囲は、設計当時の粒度範囲ではなく、現在の舗装設計要領[14]に記載されている混合物の粒度範囲を示しており、図中に使用した粒度範囲として記載した。また、39工区と姨捨工区については、補修工事における試験施工時の表基層の粒度データを参考に比較検討した。121工区は、供用19年の表層に密粒度を用いたアスファルト舗装であり、車線中央部にひび割れが一部発生していたものの概ね健全な舗装であった。ここでは車輪通行部と非通行部による比較を行った。

図-2.8dからfを見ると、121工区同様に2.36mmと0.075mmに着目すると、各層の混合物について損傷の程度や車輪通行の有無による粒度の違いはほとんど見られなかった。

姨捨工区は、表層にポーラスを用いたアスファルト舗装であり、健全部と非健全部より試料を採取した。供用年数はともに7年程度である。図 - 2.8m から o を見ると、舗装の損傷状態や車輪通行による影響は見られなかった。ここでも 39 工区のポーラスと同様に 4.75 mm 以下の通過質量百分率が粒度範囲に対して上限となっていた。基層用混合物や安定処理混合物においては、舗装の損傷状態や車輪通行による影響は見られなかった。試験施工時の粒度曲線と比較すると、やはりポーラスの 4.75 mm 以下の通過質量百分率が高くなっており、ポーラスでは、交通車両による粗骨材の細粒化や周辺部からの堆積物による影響を受けていると考えられる。
