4-4 試験盛土の挙動

4-4-1 観測機器の配置

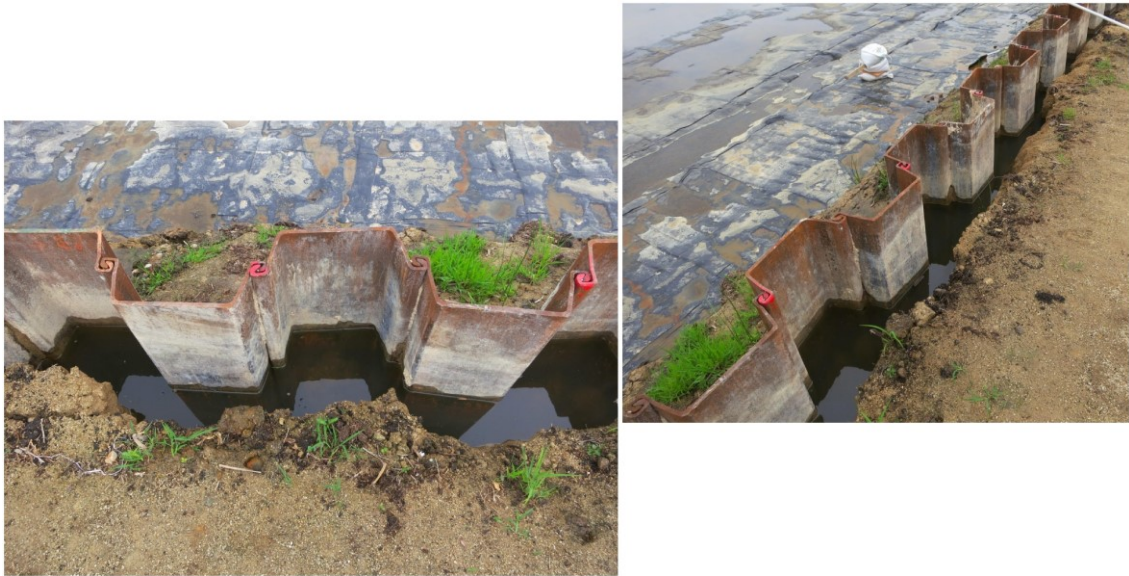
図 4-2 2 負圧載荷時の改良範囲端部付近の状況 (Area1)

図 4-2 2 は、Area1 の改良範囲端部付近における盛土施工開始前の負圧載荷時の状況である。矢板が改良範囲側に引き込まれてその背面に大きな隙間が生じており、周辺の地盤の引き込みを低減している。改良範囲外周に打設した矢板が周辺の地盤と改良範囲内の地盤とを分離したため、改良範囲内の地盤の挙動が周囲に伝わりにくくなり、その結果、周辺地盤の変状を抑制する効果が生じたものと考ええる。
