中央大学博士論文

河川堤防の基盤漏水における旧河道の影響評価と
弱点箇所抽出方法に関する研究

佐藤 豊

中央大学大学院
理工学研究科
都市人間環境学専攻

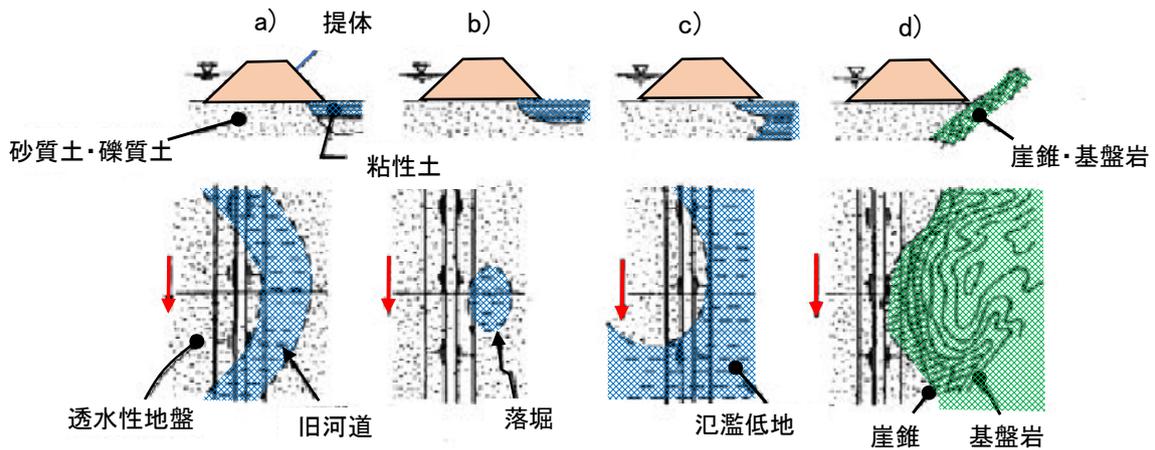
図 2-1-5 浸透が問題となる基礎地盤の土質構成⁴⁾に加筆

基礎地盤の土質構成は、治水地形分類図を反映した土質が分布するものと考えられており、「河川堤防の構造検討の手引き」⁴⁾では透水性の異なる土質が複雑に分布する地盤が浸透に対して問題があるとされている。透水性地盤において裏のり尻下に粘性土の難透水層が分布していると、いわゆる行止まり地盤を形成し、基礎地盤への浸透水は堤体内に上昇して浸潤線を押上げ、漏水やすべり破壊が発生しやすくなる。また、裏のり尻近傍の難透水層が薄い場合には、基礎地盤からの漏水や浸透破壊が発生しやすい。このような基礎地盤条件を有する箇所

堤外地の地形	堤内地の地形
a)	旧河道・自然堤防・旧川微高地	埋積された旧河道
b)	旧河道・自然堤防・旧川微高地	落堀
c)	旧河道・自然堤防・旧川微高地	氾濫低地
d)	河床・自然堤防	崖錐・基盤岩

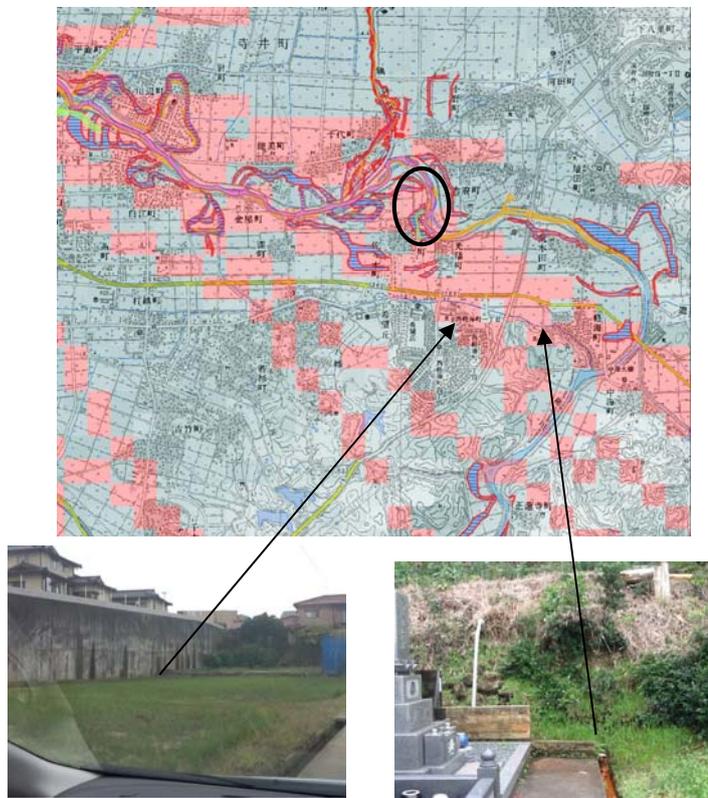
図 2-2-6 梯川左岸 8kp 付近の漏水箇所と流線沿いの湧水¹⁶⁾

梯川では左岸 8.1～8.6kp 付近で発生した漏水調査において流線図をもとに平地部と丘陵との境界付近を踏査すると地下水の浸出が確認され、同付近で発生した漏水が広域地下水の影響を受けているものと考えられた¹⁶⁾。広域地下水の影響を把握するためには、広域地下水解析の流線図を用いて現地踏査による湧水状況の確認や支川の旧河道分布図の作成を行うことが効率的と考えられる。

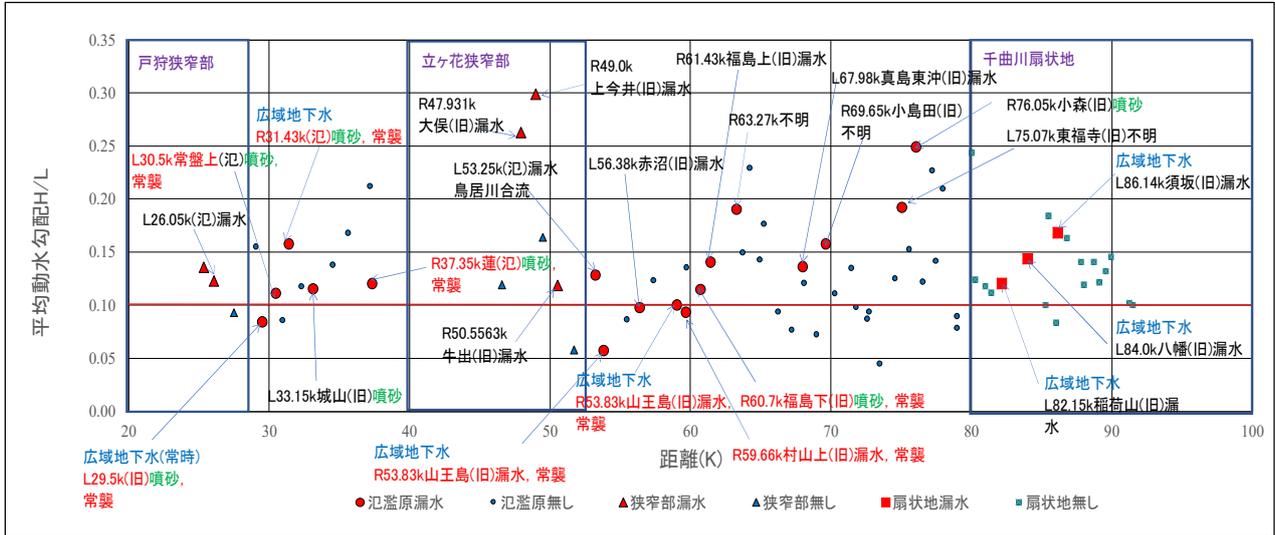
図 2-3-3 千曲川の平均動水勾配 H/L の整理

図 2-3-3 には千曲川の平均動水勾配 H/L を示す。おおむね $H/L=0.1$ 以上で漏水が発生している。常襲型漏水は、おおむね $H/L=0.15$ 以下で発生しているが、この方法では健全箇所と漏水箇所を明確に区分することはできていない。漏水発生は透水係数、洪水継続時間の影響が大きいと考えられる。

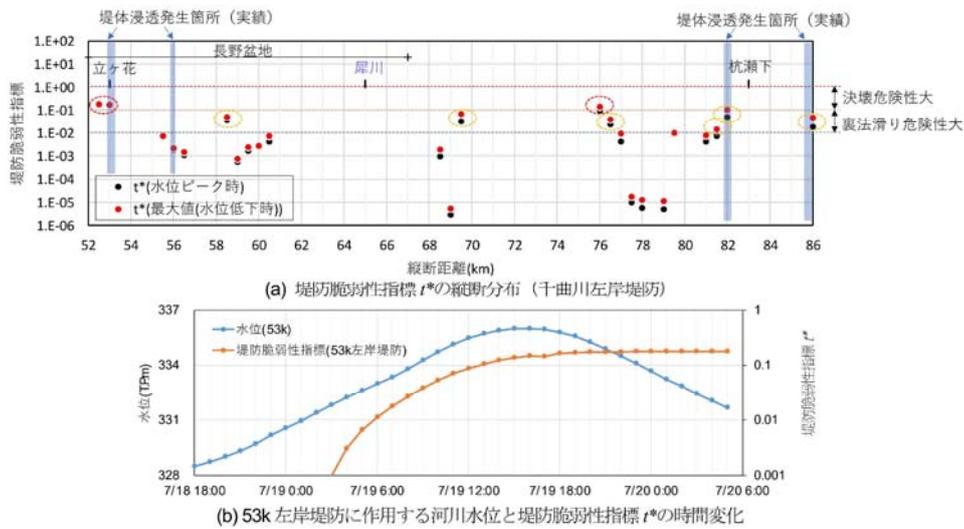
図 2-5-8 堤防脆弱性指標の縦断図と 53k 地点の t^* と水位の時間変化²³⁾

田端ら²³⁾は、**図 2-5-8**に示すように平成 18 年洪水について狭窄部が連続する千曲川堤防の堤防脆弱性指標を河道縦断に沿って求め、堤防脆弱性指標 t^* が堤体漏水発生箇所と対応することを示している。**図 2-5-7**の下図に示すように、狭窄部の上流では洪水継続時間が長く、河川水位ピーク後も t^* が伸びつづけ浸透破壊に対して危険な区間であることを示している。すなわち、ピーク水位 H_{max} が低下後も浸潤線は堤体内の裏のり尻方向に移動し、裏のりに対する堤体の有効敷幅 b が小さくなり裏のりの安定性が低下することを示している。堤防脆弱性指標 t^* には、透水係数の値が関係する。複雑な堤防土質構造を有する場合には、堤体の複合透水係数を精度よく設定することが重要である。川裏側に砂礫が分布する築堤構造ではドレーン効果により、浸透水が排水されることから、計算の対象外としている。

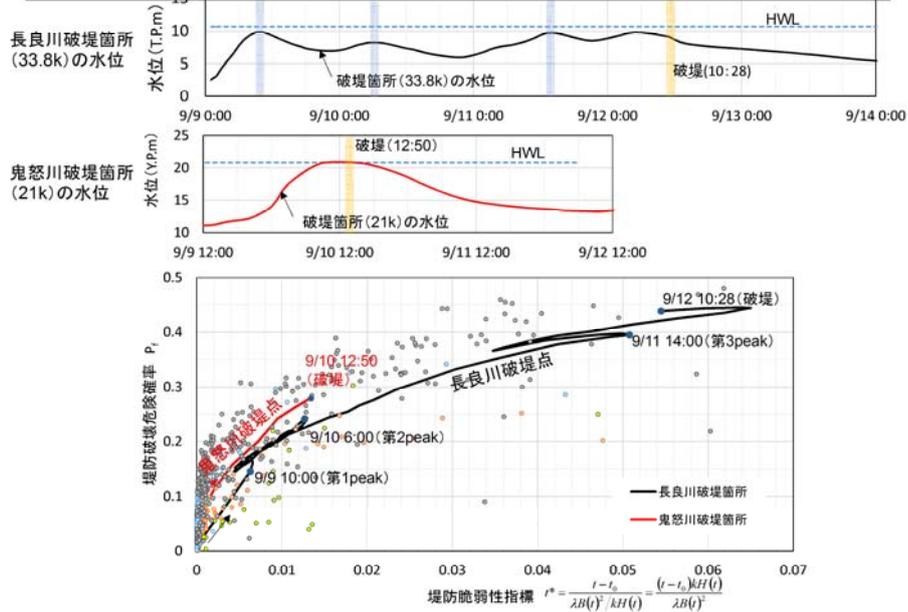
図 2-6-4 長良川と鬼怒川破堤箇所における堤防破壊危険確率と堤防脆弱性指標を用いたタイムライン²⁴⁾

堤防土質材料の有する不確実性を考慮に入れて求めた破壊確率 Pf を用い、図 2-6-4、図 2-6-5 に Pf と t* の関係図を示す。不確実性がもたらす影響が判断できる。すなわち、t* が大きくなり、破壊基準に近づくにつれて Pf のバラツキは小さくなることから、平均値を用いて算定した t* に及ぼす透水係数、土質定数の不確実性の影響は小さくなることを示している。

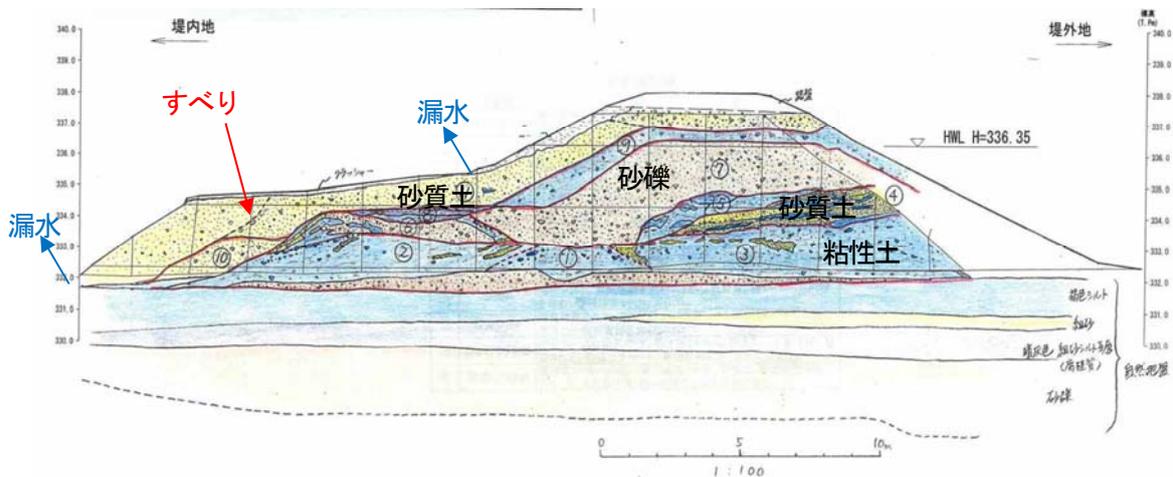
図 3-2-3 百々川地区(右岸 56.8kp 付近)の漏水位置と堤防スケッチ断面

堤体漏水は、堤体土質が砂質土、砂礫層の透水性材料で築堤され、河川水が浸透し、主に堤防裏のり面中から浸出する漏水である。百々川地区(右岸 56.8kp 付近)では、図 3-2-3 に示すように裏のり側小段からの漏水、裏のり尻付近のり面すべり破壊、漏水が発生している。堤防スケッチ調査から、大正時代の築堤(粘土、砂質土、砂礫)に砂質土による断面拡大が行われており、砂質土、砂礫を浸透した漏水が発生したものと考えられる。

飯田地区(左岸 54.8kp 付近)では、小段下ののり面及びのり尻から漏水が発生している。ボーリングデータ調査から堤体と基礎地盤の境界に砂礫層の分布が確認されている。対岸の百々川地区の堤防スケッチ調査でもこの砂礫層が確認されており(図 3-2-3)、堤体直下全体に分布しているものと考えられる。この漏水は、砂礫を通して発生しているものと考えられる。このような漏水は、薄層のため、現場透水試験では透水係数が得ることができず、浸透流解析では再現できない。砂礫(Ag1)の透水係数を $k=1 \times 10^{-3} \text{m/s}$ 程度に設定することで漏水の発生を見ることができる。

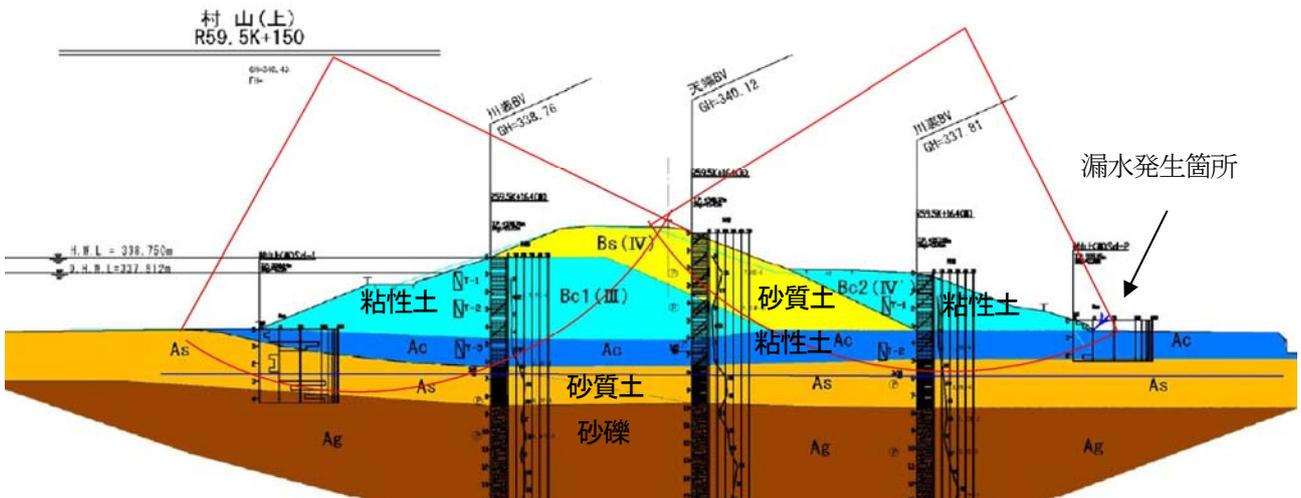
図 3-2-7 村山上流地区(右岸 59.6kp 付近)の地質断面図

村山上流地区(右岸 59.6kp 付近)の地質断面図を示す。堤体土質は粘性土が主体(Bc1, Bc2)であり、堤体浸透の可能性は小さい。基礎地盤の砂質土(As), 砂礫(Ag)を浸透した水が漏水となっている。浸透流解析結果から盤ぶくれ破壊の判定値が $G/W=0.77$ と漏水が起こる条件となっている。

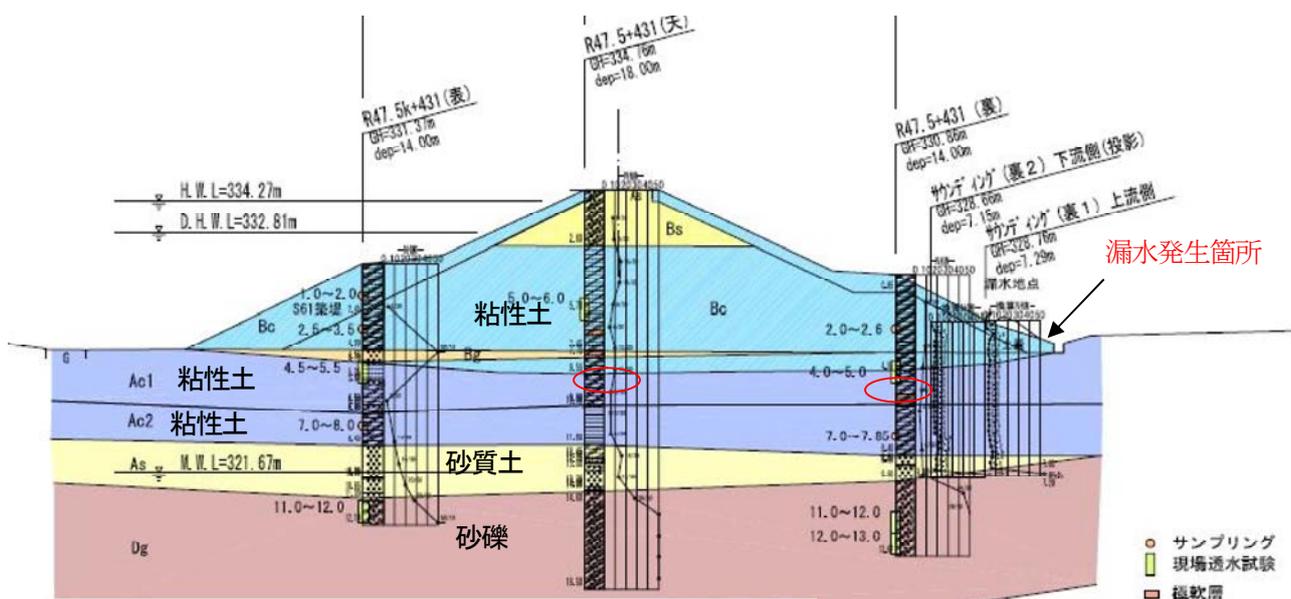
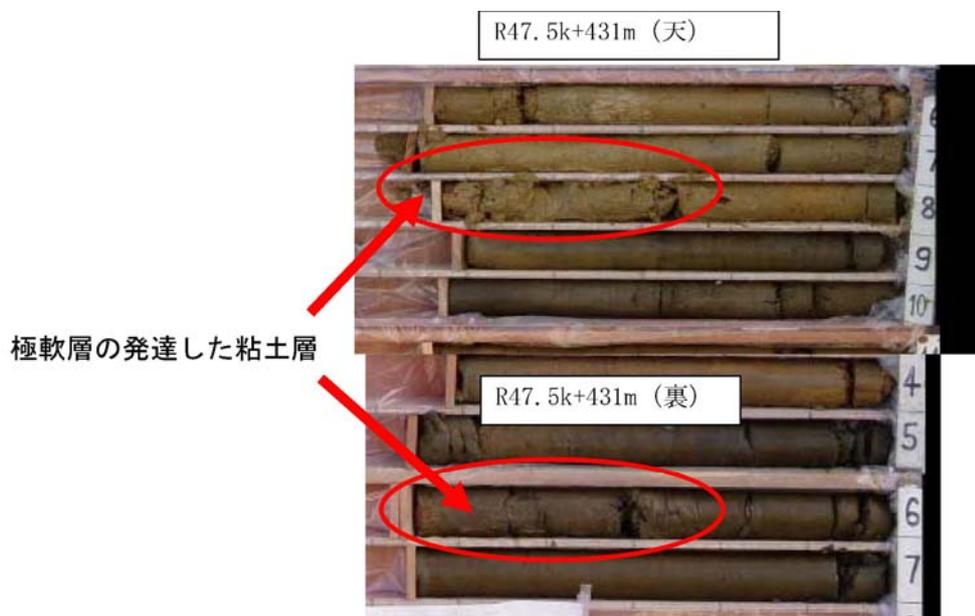
図3-2-9 大俣地区(右岸 47.9kp 付近)の地質断面図とボーリングコア状況⁹⁾

千曲川の大俣地区(右岸 47.9kp 付近)は、かつての旧河道を明治3年~5年の新河道の掘割り工事³⁾によって人工的に埋め立てられた部分である。ボーリング調査結果から、粘性土の層厚が5m程度あり、浸透流解析では、この漏水を再現できていない。ボーリングコアをみると、埋め立てられた粘性土は不均質で、亀裂質であり、軟弱な部分や堤体の下面の不整合砂礫等を介して基盤漏水が発生したものと考えられている。

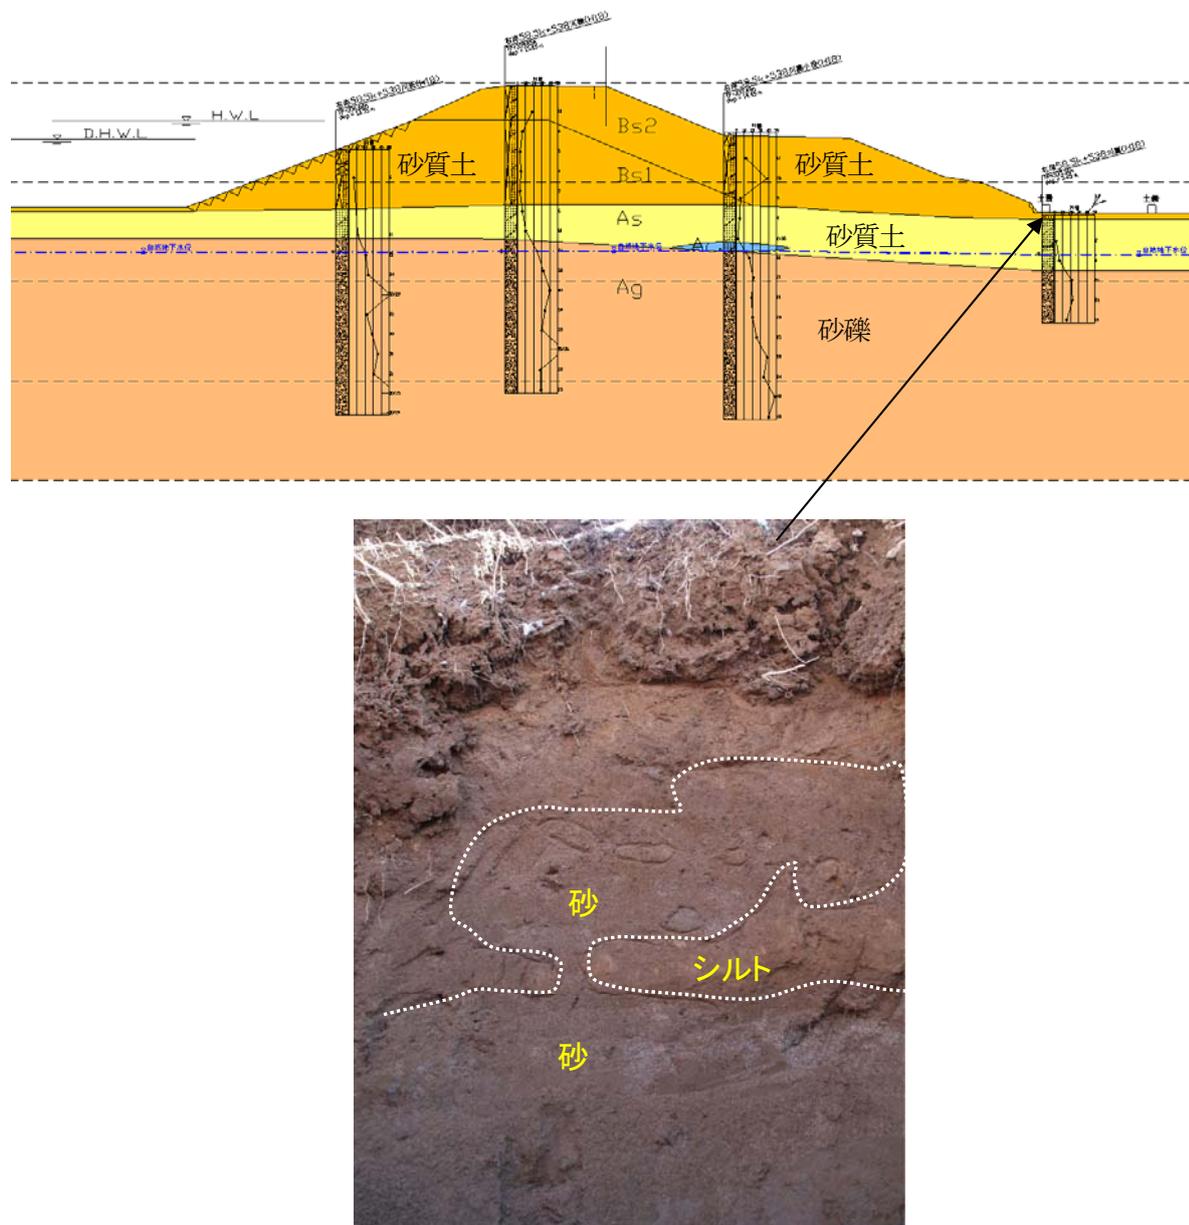
図 3-2-14 村山下流地区(右岸 59.0kp 付近)の堤防土質モデルと試掘調査で確認された噴砂跡⁶⁾

村山下流地区(右岸 59.0kp 付近)では、図 3-2-14 に示すように川裏のり尻付近のリリーフウェル工施工時の試掘調査において、過去の漏水によって発生したと考えられる噴砂痕跡が基礎地盤中に確認されている。これらの漏水は、低い河川水位でも発生する場合があります、浸透流解析では再現ができない場合がある。

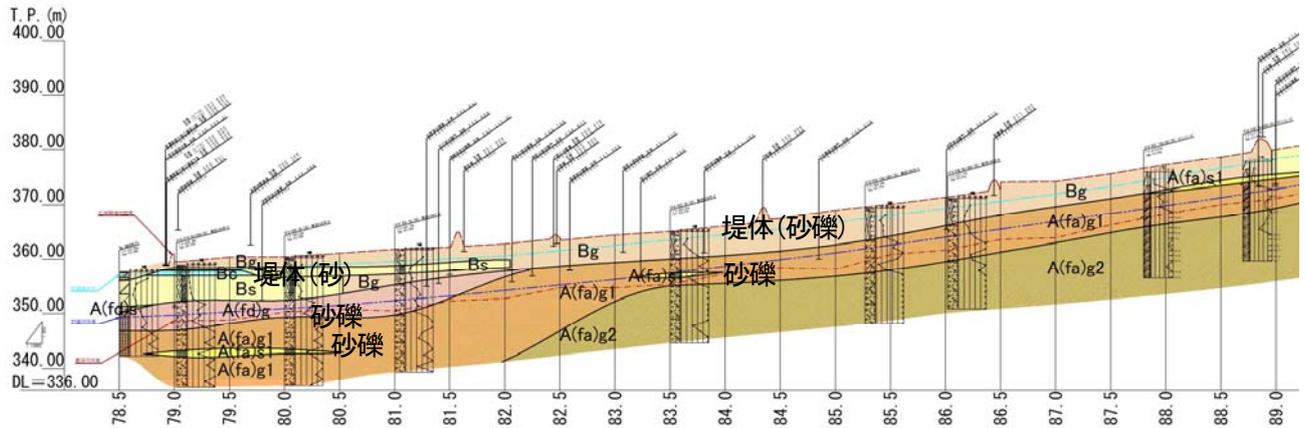
図4-3-3 千曲川扇状地の地質断面図

千曲川扇状地の地質断面図を図4-3-3に示す。堤体直下の基礎地盤は全体に砂礫層が厚く分布しており、旧河道と氾濫原堆積物の土質の相違はみられない。

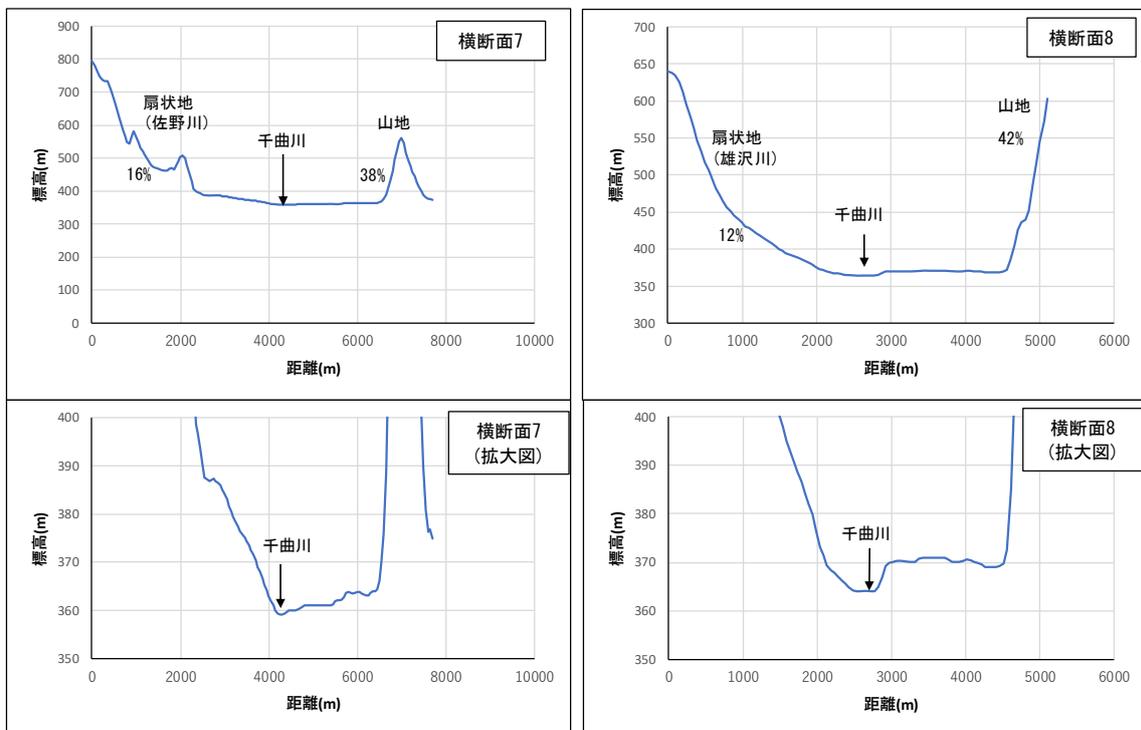
図4-3-4 千曲川扇状地の漏水発生付近の横断面図

漏水発生位置付近の横断面図(拡大図)をみると, 右岸側の扇状地地面の高さは千曲川の河道の高さに比べ高く, 河道付近が最も低くなっている。右岸側は, 旧勾配の山地であり, 地下水の供給は少ないものと考えられる。左岸側は支川の佐野川, 雄沢川等の扇状地からの地下水の影響を受け, 漏水が発生しているものと考えられる。

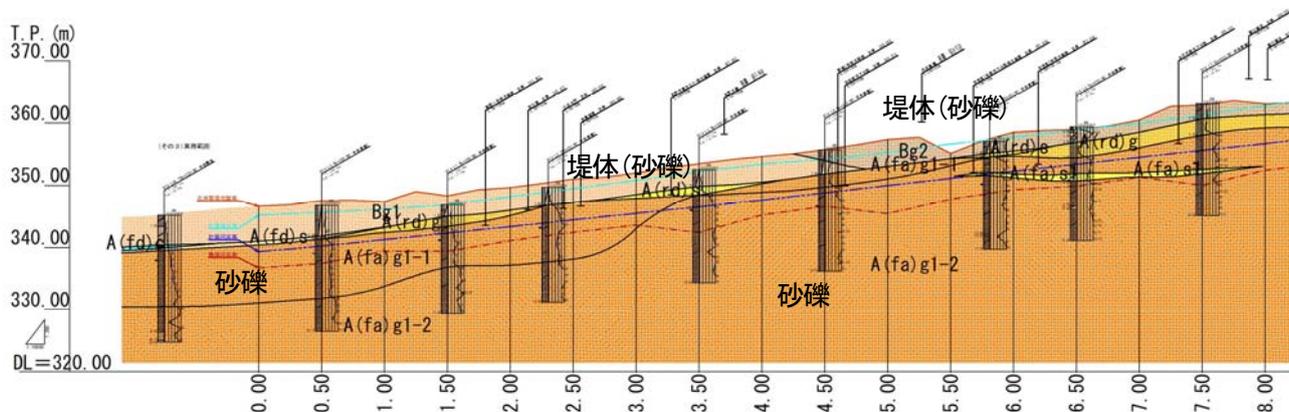
図4-3-6 犀川堤防沿いの地質断面図(左岸)

犀川堤防沿いの地質断面図を図4-3-6に示す。堤体直下の基礎地盤は全体に砂礫層が厚く分布しており、旧河道と氾濫原堆積物の土質の相違はみられない。

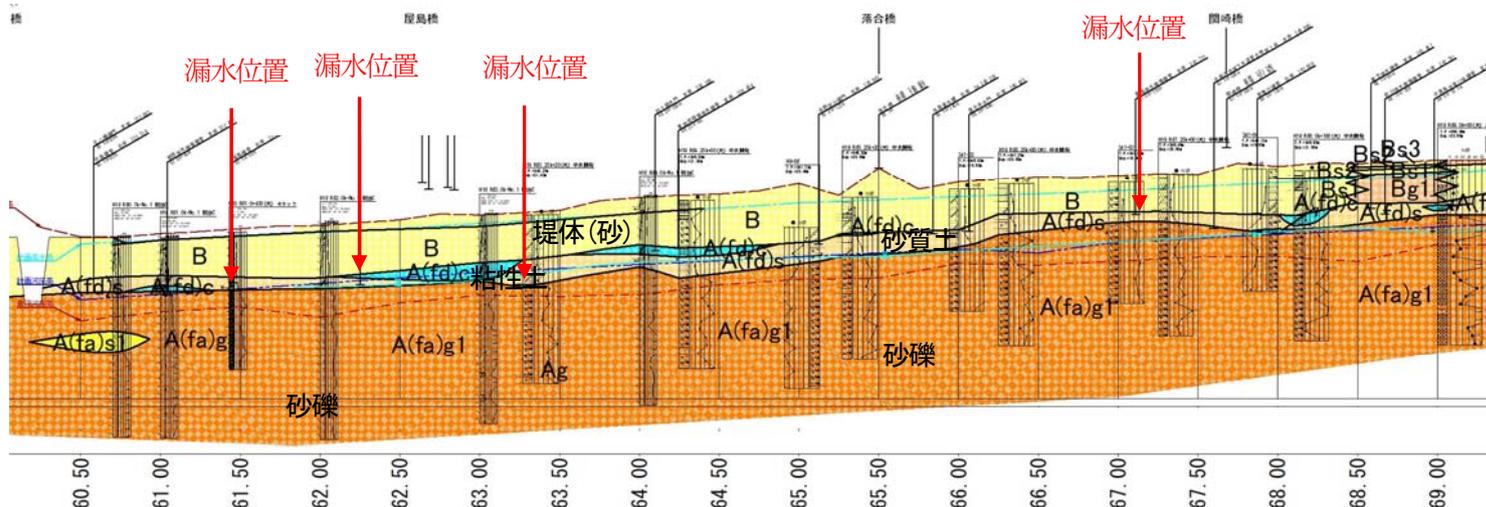
図 4-3-12 千曲川堤防沿いの地質断面図(右岸, 村山橋~関崎橋)

長野盆地における千曲川の地質断面図を次に示す。堤体直下の基礎地盤は、表層部に粘性土と砂質土が分布し、以深に砂礫層が厚く分布している。粘性土、砂質土の層厚は1~3m程度である。崔・小高ら¹⁰⁾、齊藤・前田ら¹¹⁾、上野ら¹²⁾、笹岡ら¹³⁾の堤防模型実験では、基礎地盤が複層で下位層の透水係数が大きい場合には、大洪水時には浸透破壊により堤防変状が大きくなることもあり、長野盆地の氾濫原では同様の土質構成である。

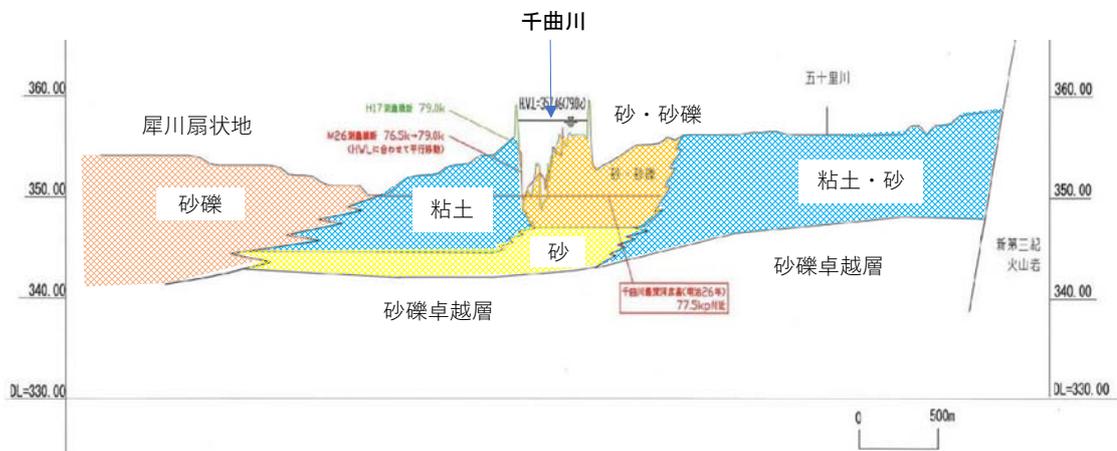
図4-3-14 79kp 付近の地質想定横断面図⁸⁾一部加筆

赤羽, 上林らによる河道と堤防形成過程の研究⁸⁾で更埴, 屋代遺跡とボーリングデータから作成した図4-3-14に示す地質想定横断面図(79kp 付近)をみると, 千曲川の氾濫原堆積物の砂礫は限られた部分に分布し, 犀川扇状地に比べ狭い範囲に透水層の砂礫が分布している. 左岸側や右岸側の後背低地では粘性土が分布し, 千曲川の洪水時には浸透によって砂, 砂礫層の水圧が高まりやすい構造である. 図4-3-15の地質想定断面図の横断4のように, 表層土質が砂主体であり, 旧河道部分は, 粘性土が薄く分布する. 犀川合流から上流の左岸では犀川・裾花川の扇状地が迫っており, 比較的規模の大きな自然堤防部分で漏水が発生している. この部分では, 図4-3-15の横断面図の粘性土が薄く分布する箇所でも漏水が発生している. 犀川合流から下流では右岸側で多く漏水が発生している. 横断2をみると右岸側で砂礫が分布し, 表層に薄く粘性土, 砂質土が分布している. 旧河道が右岸側(東側)に分布していたことから, かつて河道部分では砂礫が分布し, 現在の河道付近は, 後背低地との境界であったと考えられる. 左岸側は犀川・裾花川扇状地と千曲川に挟まれた後背低地で粘性土が厚く分布しており, 漏水の発生は無い.

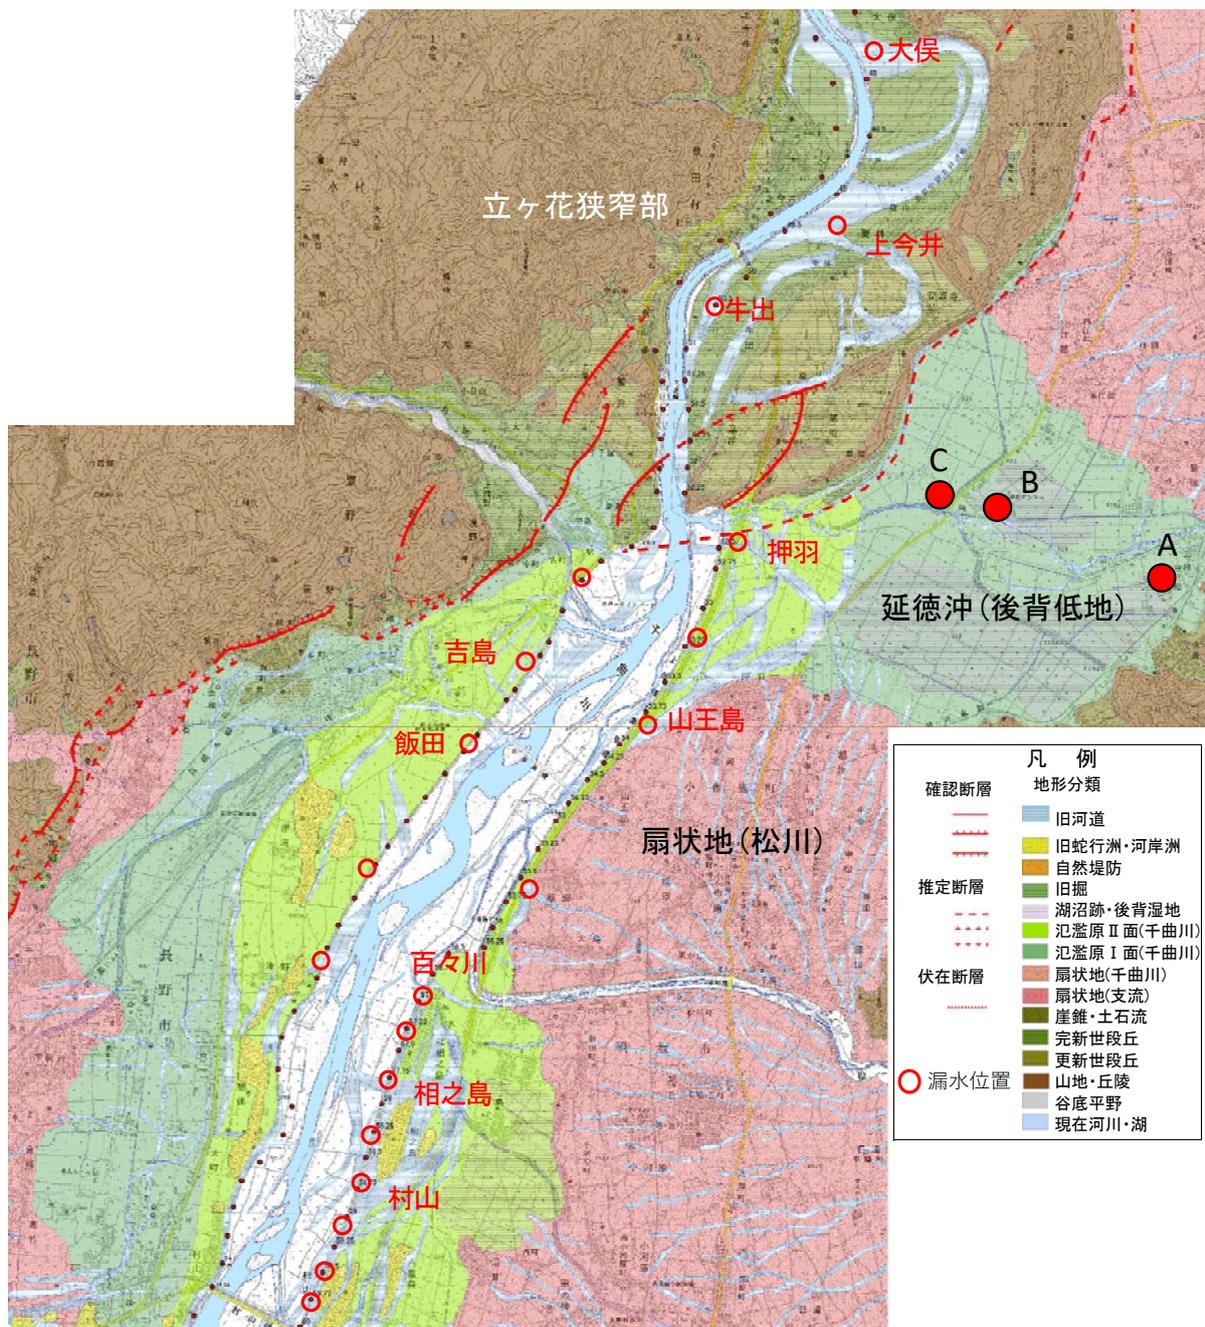
図 4-3-16 立ヶ花狭窄部付近の旧河道分布を含む地形分類図

立ヶ花狭窄部は、断層の運動によって丘陵が隆起し、それまでの河幅が約 1km から 200m 程度に縮小し、千曲川は丘陵部分を通れるようになる。このため、丘陵上流の旧河道の洪水は丘陵にぶつかり転流を繰り返したような形状で蛇行状の旧河道が右岸側で見られる。前述した傾動運動によって旧河道が西側へ移動し、現在の河道位置となったと考えられる。丘陵部でも蛇行状の旧河道が右岸側に分布している。大俣～上今井の旧河道は明治 3～5 年の新河道の掘割工事によって埋め立てられた部分であり、ここでは旧河道の埋め土を浸透する漏水が発生している。

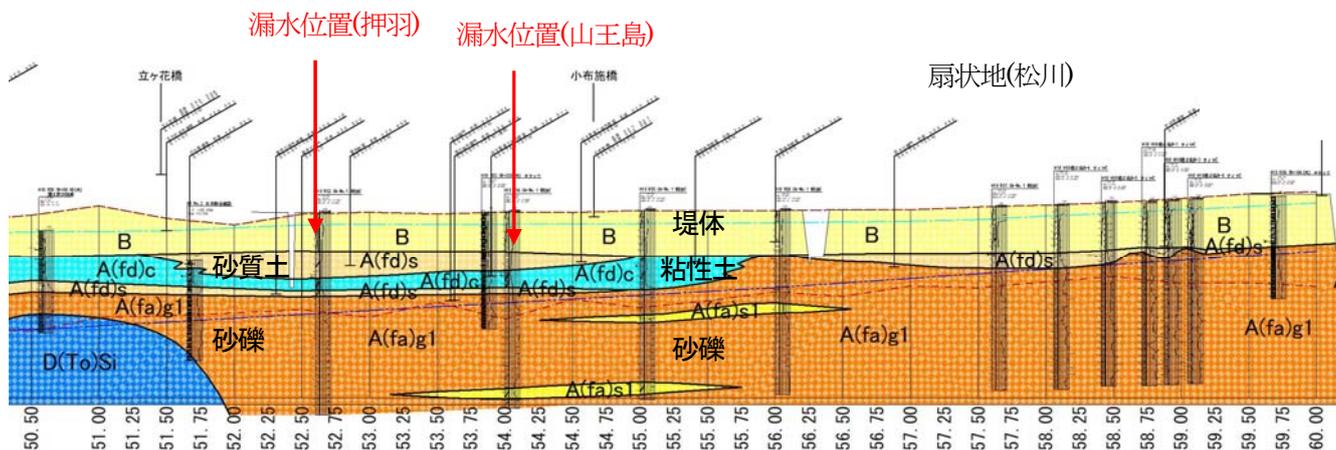
図4-3-17 立ヶ花狭窄部付近の地質断面図(右岸 51kp~59kp 付近)

立ヶ花狭窄部付近の地質断面図を図4-3-17に示す。上流に松川の扇状地が分布するため堤体直下の基礎地盤は表層より砂礫を主体とした地層が分布する。漏水発生箇所は表層に砂質土が分布している。立ヶ花橋から下流の狭窄部では砂質土の分布は無く、粘性土が厚く分布している。

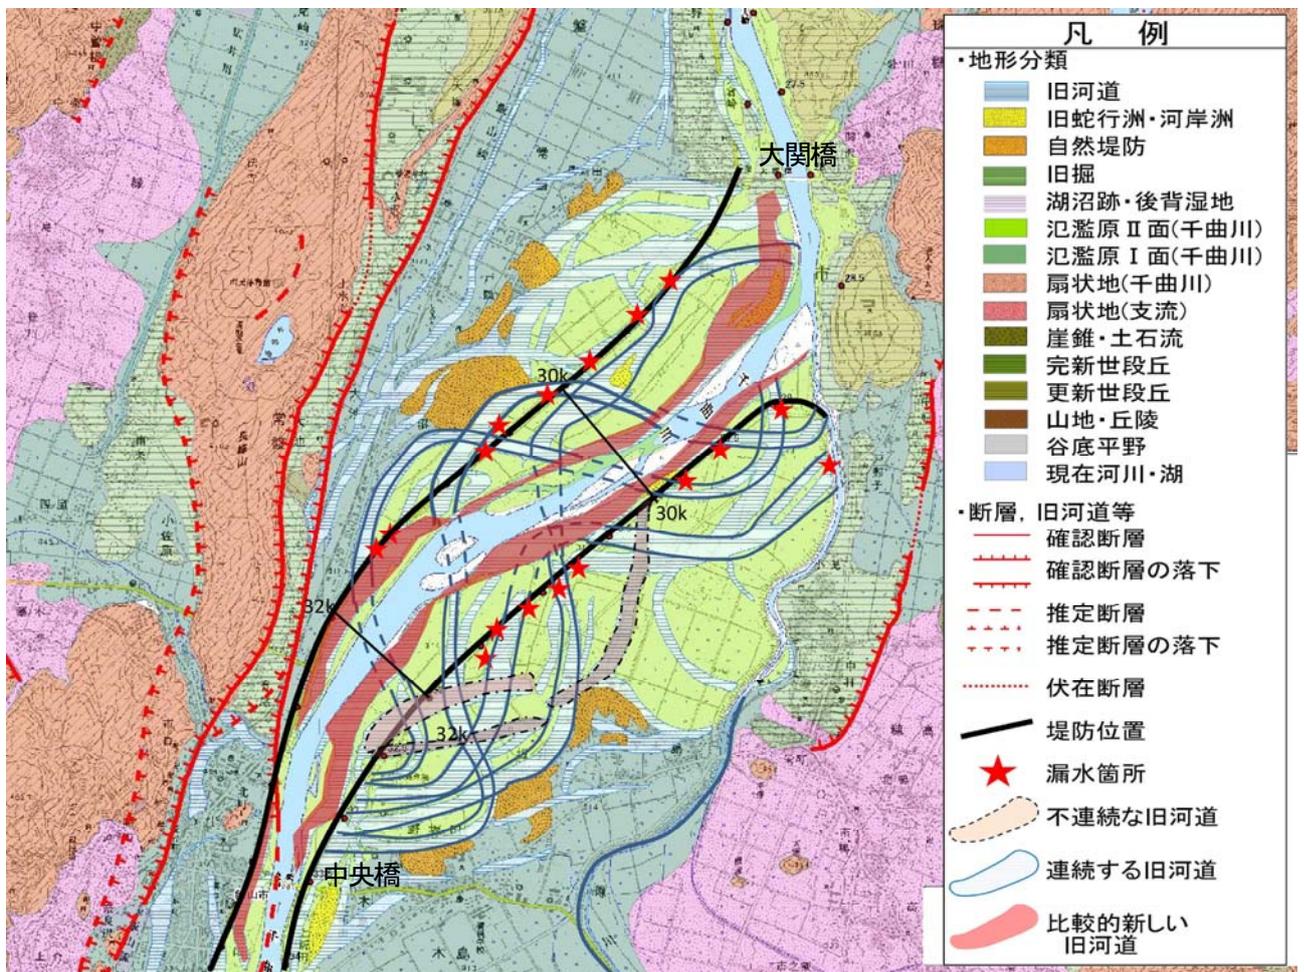
図4-3-24 飯山盆地における旧河道形状の分類

図4-3-24に示すように中央橋から下流では、蛇行状の旧河道が複雑に分布している。これらの旧河道は、大関橋上流の丘陵部分にぶつかり戸狩狭窄部を流れていく。洪水ごとに流れを変えながら古い旧河道は分断され取り残されていった。漏水が発生している旧河道の河幅と蛇行振幅に着目して左右岸に分断された旧河道をつなぎあわせると4つの蛇行状の旧河道が読み取れる。右岸側では、この蛇行状の連続した旧河道の外側に不連続な旧河道がみられる。この旧河道の幅は蛇行状の旧河道の幅よりも小さく網状を呈している。また、現在の河道付近には、直線状の比較的新しい旧河道(赤色部分)がみられる。これらの形状から、盆地の形成(地盤の沈降や断層による短絡化)によって旧河道は網状、蛇行状、直線状に変化してきたものと考えられる。右岸側にみられる分断された蛇行状の旧河道について、現地調査を行った。連続する旧河道は不連続な旧河道面よりも低い位置に分布しており、段差等が確認できる。分断された旧河道の段差は不明瞭である。

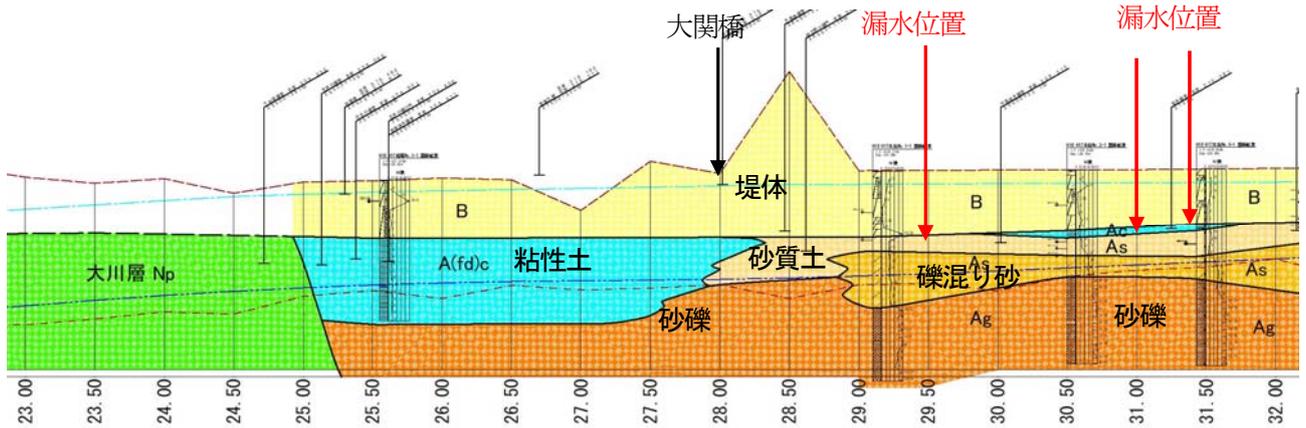
図4-3-29 飯山盆地の地質断面図(右岸23kp~32kp付近)

飯山盆地の地質断面図を図4-3-29、図4-3-30に示す。大関橋から下流には戸狩狭窄部があり、粘性土が厚く分布する。また、綱切橋下流も后背低地状の低地であり、粘性土が厚く分布する。大関橋～中央橋付近では堤体直下の基礎地盤の表層土質は粘性土、砂質土、礫混り砂が分布し、以深には砂礫が厚く分布している。飯山盆地は千曲川下流域であることから砂礫の粒径が小さくなり、砂質土を多く含むようになる。漏水発生箇所は大関橋～中央橋表層に粘性土が薄く分布し、以深に砂質土が分布している。立ヶ花橋から下流の狭窄部では砂質土の分布は無く、粘性土が厚く分布している。

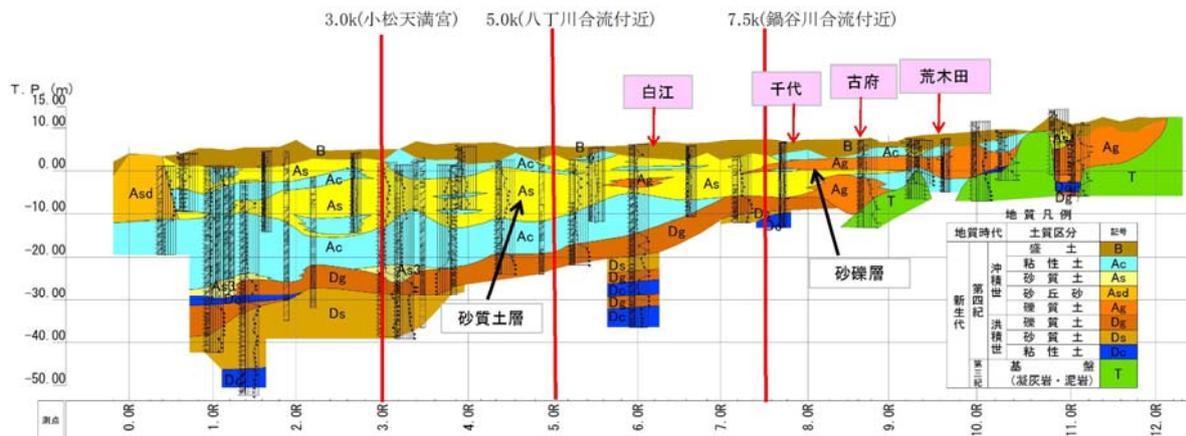
図4-4-6 梯川右岸沿いの地質縦断面図

図 4-4-6 には、梯川右岸堤防沿いの地質縦断図を示す。図から、表層地層の分布の特徴は、地形を反映しており、小松天満宮付近で梯川が大きく南側へ屈曲する箇所から下流側では地表面付近から砂質土層が分布する。小松天満宮付近(3kp)から八丁川合流付近(5kp)は、土地利用は水田であり、地表面付近に粘性土層が厚く分布する。八丁川合流～鍋谷川合流付近では、梯川の旧河道の蛇行幅が大きく、旧河道沿いに自然堤防が発達し、表層地質は、砂質土層が主体に分布する。河床勾配が変化する鍋谷川合流付近から上流では旧河道の振幅が小さくなり、表層地質は砂礫層が分布するようになる。漏水発生は、八丁川合流付近から上流で基盤層に透水性の高い砂礫層が分布するようになる区間である。このように梯川の基礎地盤の地層を上流～下流にかけて全体を通してみると上流側で砂礫層が主体に分布し、下流側に向かって粒径が細かくなって、砂質土層となり、河川堆積環境に応じた地層が遷移的に分布する。

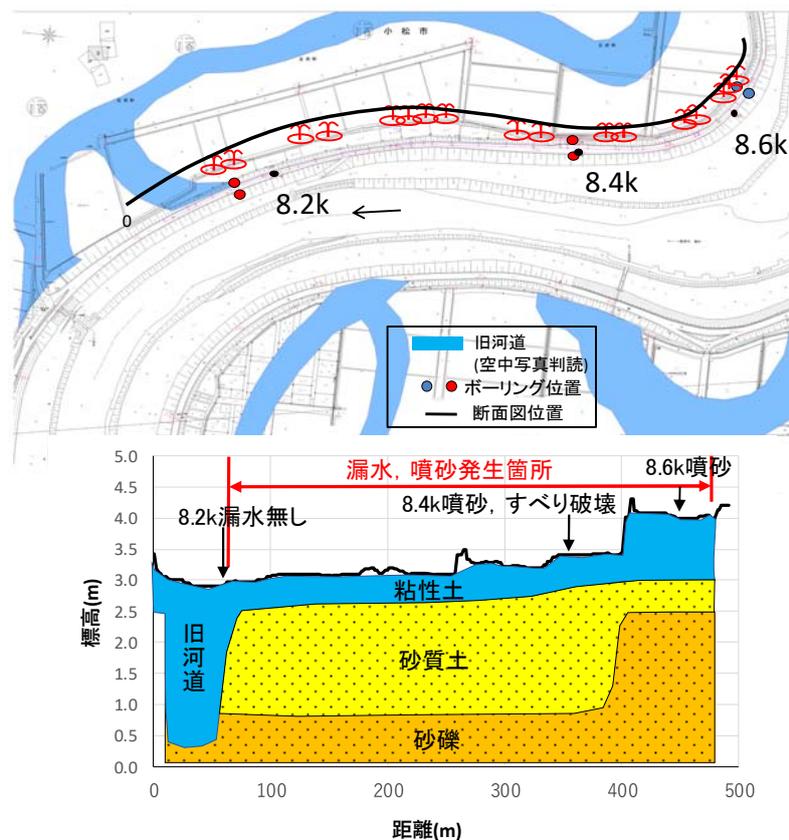
図4-4-8 古府地区の漏水位置との裏のり尻付近の土質縦断面図

梯川(古府地区)の漏水発生位置は、図4-4-8に示すように旧河道で囲まれた部分で発生している。この付近では水田に利用されており、小松市史¹⁸⁾によれば弥生時代の遺跡(白江梯川遺跡、荒木田遺跡)も確認されていることから、白江～荒木田付近は古くから水田利用された土地で表層に粘性土が分布しているものと考えられる。かつの汀線付近では段丘、山地から流れ出た砂礫が分布し、表層を粘性土が覆っている土質構造になっている。図4-4-8の土質縦断面図から、8.2～8.6kpでは表層の粘性土が薄く、以深に砂質土が分布する構造で、噴砂を伴う漏水が発生し、堤防断面が大きい8.4kpですべり破壊が発生している。

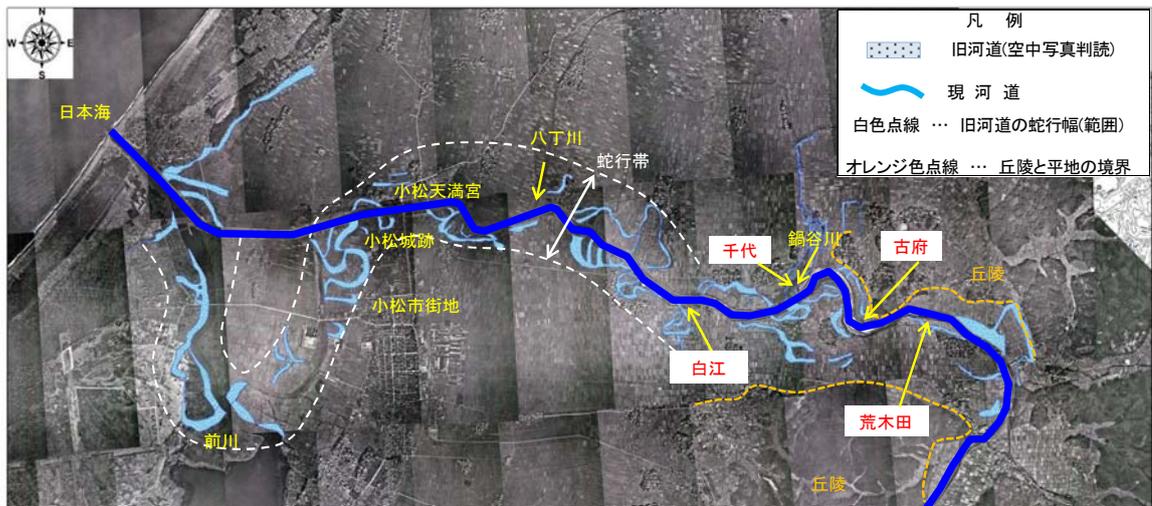
図5-1-1 梯川の米軍撮影の空中写真による旧河道判読図と漏水発生箇所

図5-1-1には、戦後米軍が撮影した空中写真や明治35年実測平面図(建設省金沢工事事務所)から判読した旧河道分布を示す。基盤漏水が発生した白江、千代、古府、荒木田地区は、いずれも旧河道と堤防の交差付近または堤防と旧河道に囲まれた範囲に位置していることがわかる。

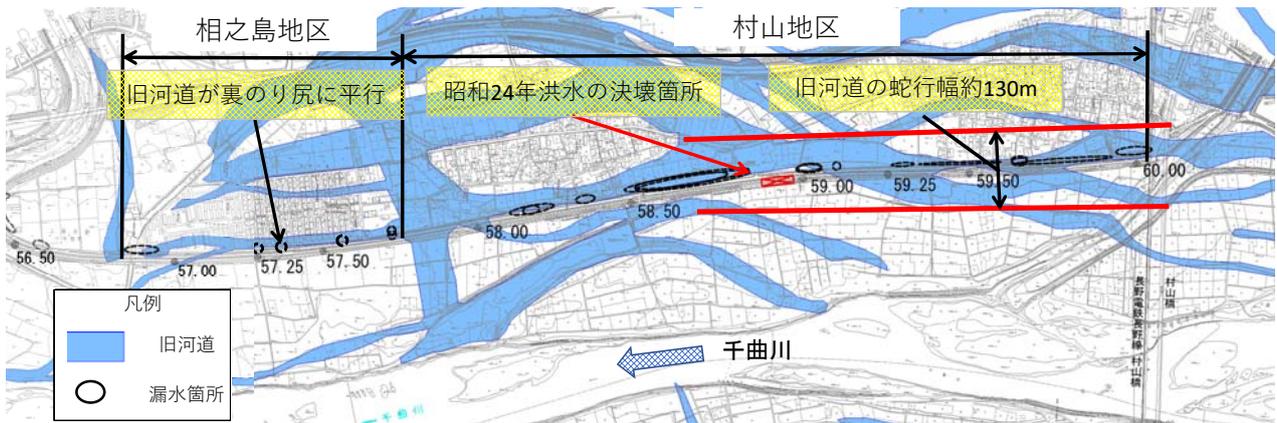
図 5-1-13 相之島, 村山地区の旧河道分布図

村山地区：図 5-1-13 に示すように①旧河道形状は蛇行状で，②堤防と斜めに交差し，旧河道の蛇行帯幅 B が約 130m で，現堤防敷幅 b は約 45m で，敷幅に対する旧河道の蛇行帯幅の割合 B/b をみると約 3 である．③土質特性は，図 5-1-14 から旧河道で粘性土が分布し，氾濫原部分で砂質土が分布する．スウェーデン式サウンディング試験結果の値をみると粘性土で W_{sw} (荷重)=1kN 以下と小さく，砂質土は N_{sw} (半回転数)=50 前後と明瞭に土質が区分できる．④地下水位は堤内地盤下 3m 程度の砂礫，砂質土中に分布する．⑤漏水発生箇所は，旧河道

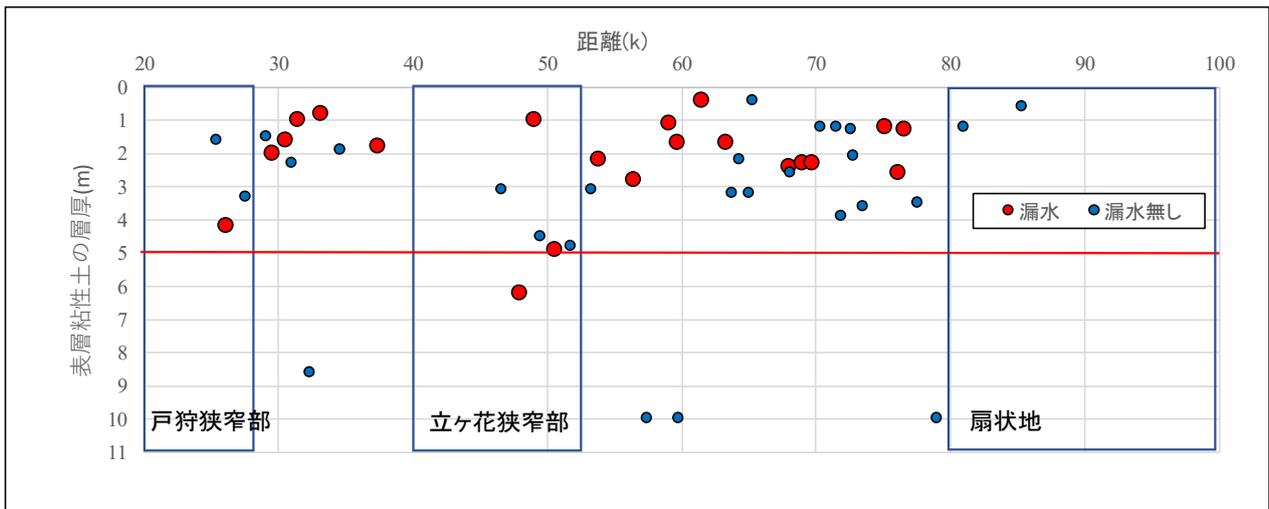
図 6-2-2 表層粘性土層の層厚と漏水発生の有無

ここで、千曲川における表層粘性土の層厚と漏水発生の有無の関係を図 6-2-2 にプロットした。これらの関係図には、河川水位と堤防裏のり尻高さとの水位差 H や堤防敷幅 L 、高水継続時間 T の物理量がないため、漏水と漏水無しを区別することができないが、堤防敷狭窄部以外では表層粘性土が 5m 以上分布する箇所では漏水が発生していないことから、5m を検討区間設定の閾値とした。また、基礎地盤透水層の透水係数と漏水発生の有無の関係(図 6-2-3)から、透水係数 $k=1 \times 10^{-5} \text{m/s}$ 以下では、漏水が発生していないことから、同値を区間設定の閾値とした。

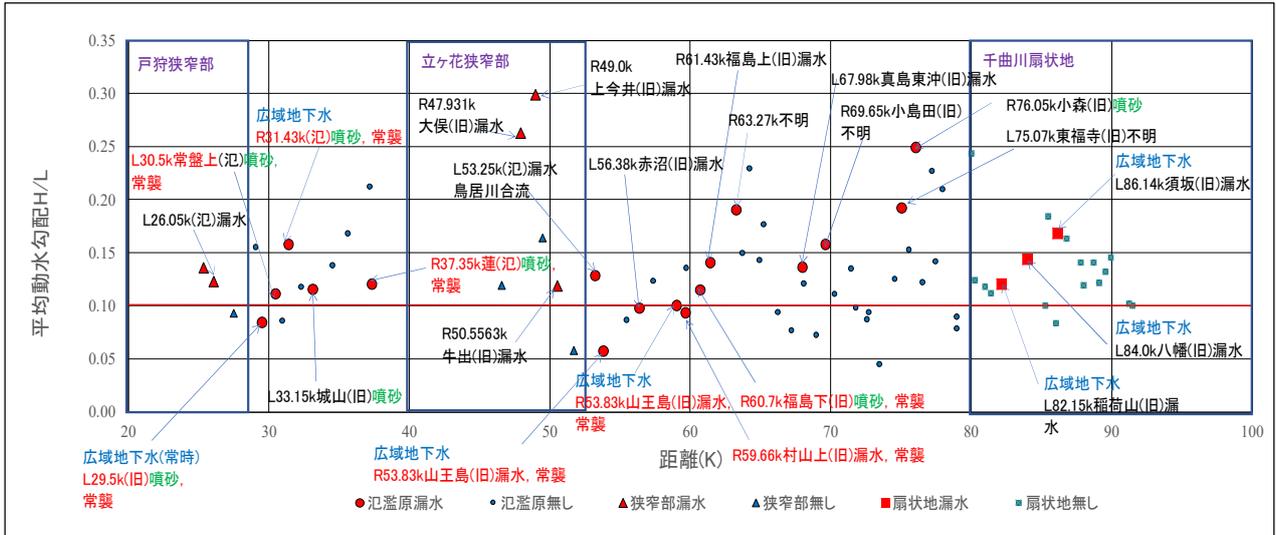
図 6-3-4 平均動水勾配と漏水発生の有無

浸透による漏水のしやすさは、河川の増水によって、堤防裏のり尻付近への浸透水の集中の程度を表すものとする。従来、用いられる平均動水勾配 H/L は、水位差 H と堤防敷幅 L の比であり、洪水の継続時間や土質の透水性が考慮されていない。図 6-3-4 に平均動水勾配と漏水発生の有無を示した。おおむね $H/B=0.10$ 以上で漏水が発生しているが、 $H/B>0.10$ でも漏水無しが数多く混在しており、漏水を十分区分できておらず、弱点箇所を捉えているとは言えない。

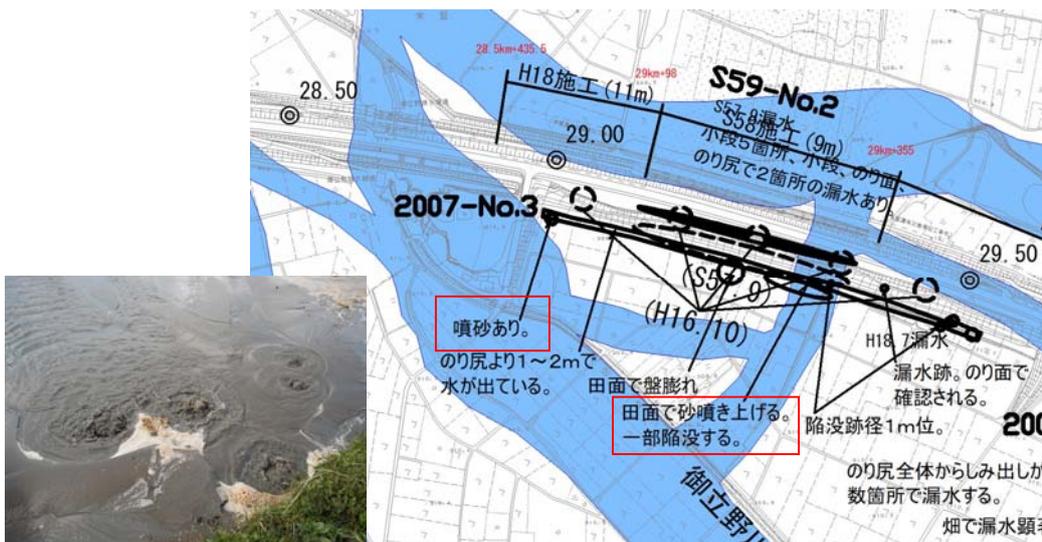
図 6-5-8 旧河道と堤防の交差状況と漏水発生位置(常盤地区 左岸 29.0kp 付近)
旧河道に囲まれている氾濫原で噴砂を伴う漏水が発生

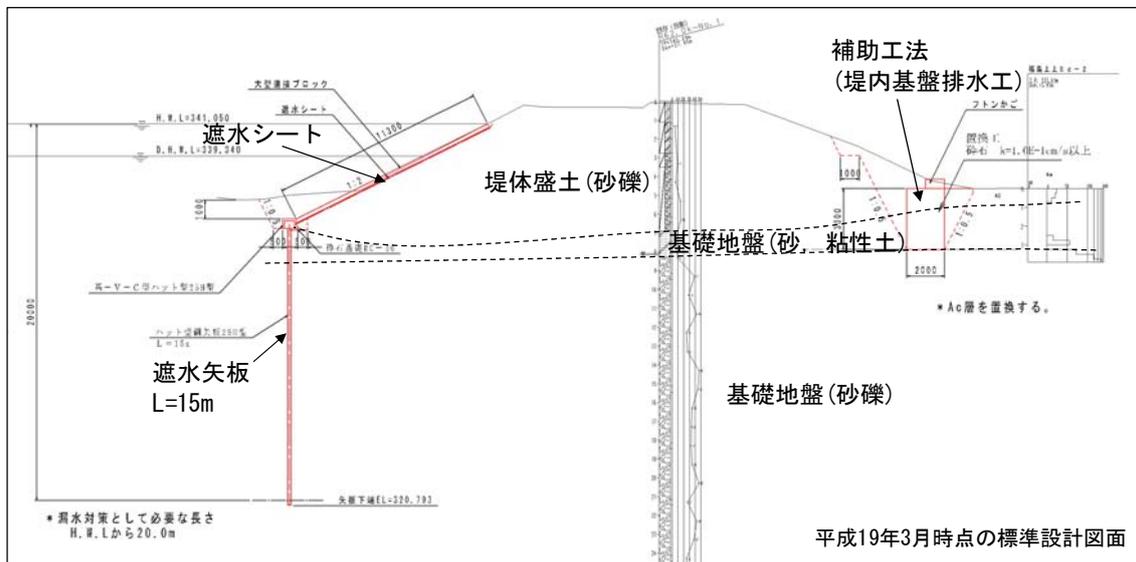
図7-1 千曲川の浸透対策工の例

千曲川で施工されている浸透対策の標準的な断面図を図7-1に示す。対策の基本は、堤内地に河川水を浸透させない工法で遮水矢板工+遮水シート工法を用いている。矢板長さは、浸透流解析で堤防裏のり尻の盤ぶくれまたは動水勾配を評価し、満足させる長さを浸透流解析で求める。千曲川ではこれまでの施工実績から15m以上の打設が困難であることから、必要とする長さが15mを超える場合には、補助工法として堤防裏のり尻に堤内基盤排水工を設置されている。扇状地の八幡、須坂地区では、地表部から大径の砂礫が厚く分布し、矢板打設が困難であることから堤内基盤排水工が施工されている。

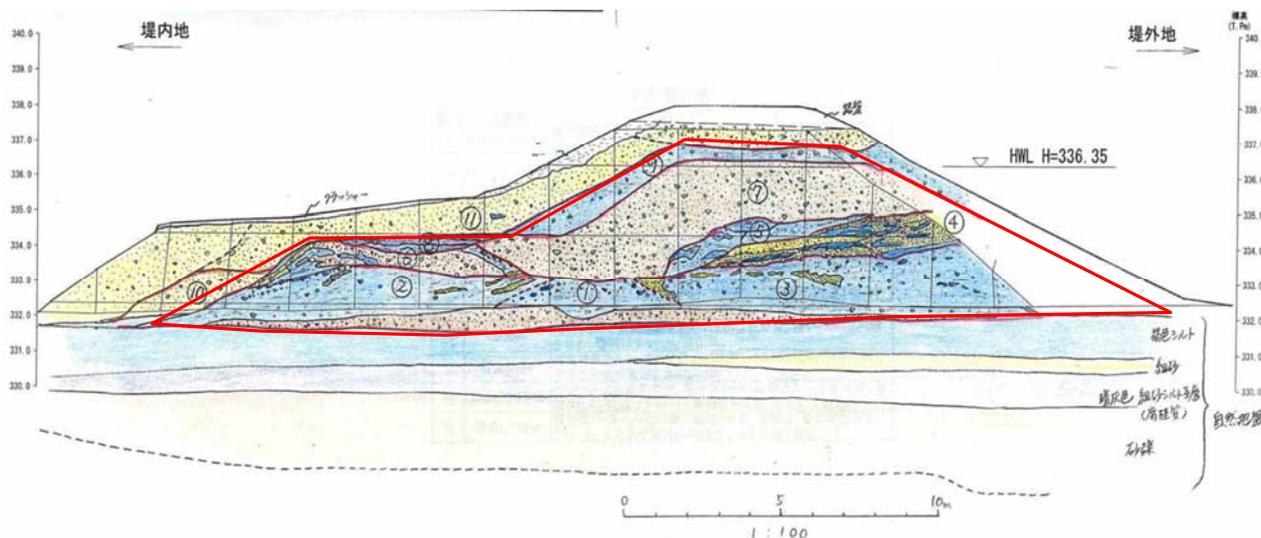
図7-2 百々川樋門堤防スケッチ断面(上流断面、右岸56.8kp付近)

千曲川は、昭和56年、57年、58年に3年連続で大洪水に襲われ、漏水対策(主に遮水矢板工)が行われ、その後、堤防強化の断面拡大が行われている。図7-2は百々川樋門堤防スケッチ調査断面を示す。赤枠部分は、第I期改修時の堤防断面で、赤枠の外側が昭和58年以降に施工された断面拡大部分である。

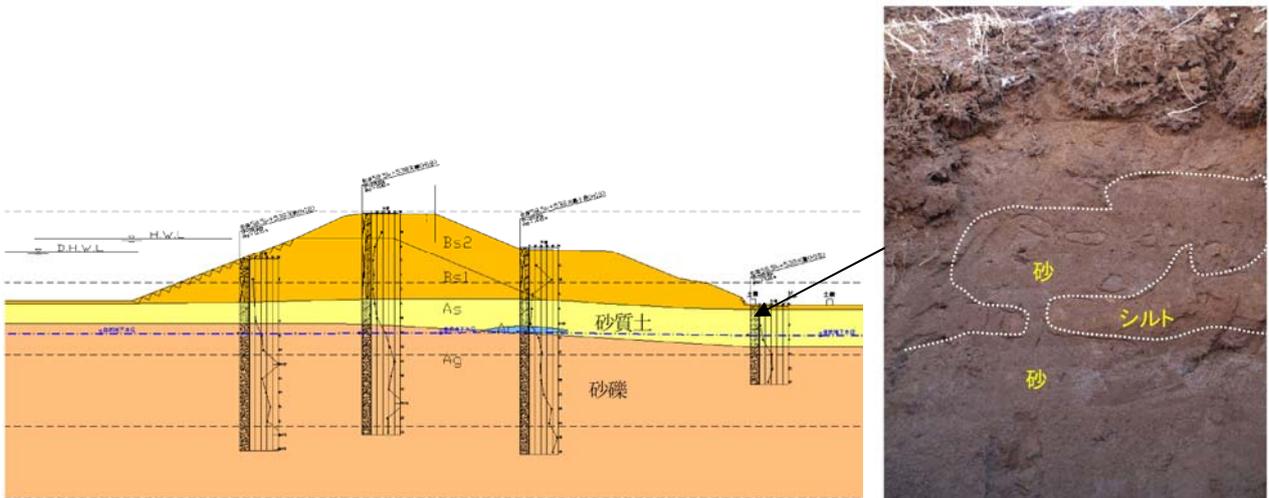
図 7-5 村山下流地区(右岸 59.0kp 付近)の試掘調査で確認された噴砂跡

村山地区のように常襲型漏水が発生する場所は、図 7-5 に示すように試掘調査で過去の噴砂跡が確認される。堤防基礎地盤内に浸透破壊の発生履歴が内在している。これと同様なことが堤防模型実験からのパイピングによる水みちの形成が確認されている²⁾。このような状況にある場合には、漏水箇所に対し遮水矢板、川表側の遮水シートによる被覆工法により、河川水を浸透させない工法の採用が必要である。また、飯田地区のように堤体被覆層の漏水や狭窄部影響区間の漏水において特殊層の分布範囲が特定されにくいこと、腐植物や人工埋め土の浸透経路は明確に捉えることが困難であることから、遮水矢板工等の川表側の被覆対策工法が最適であると考えられる。

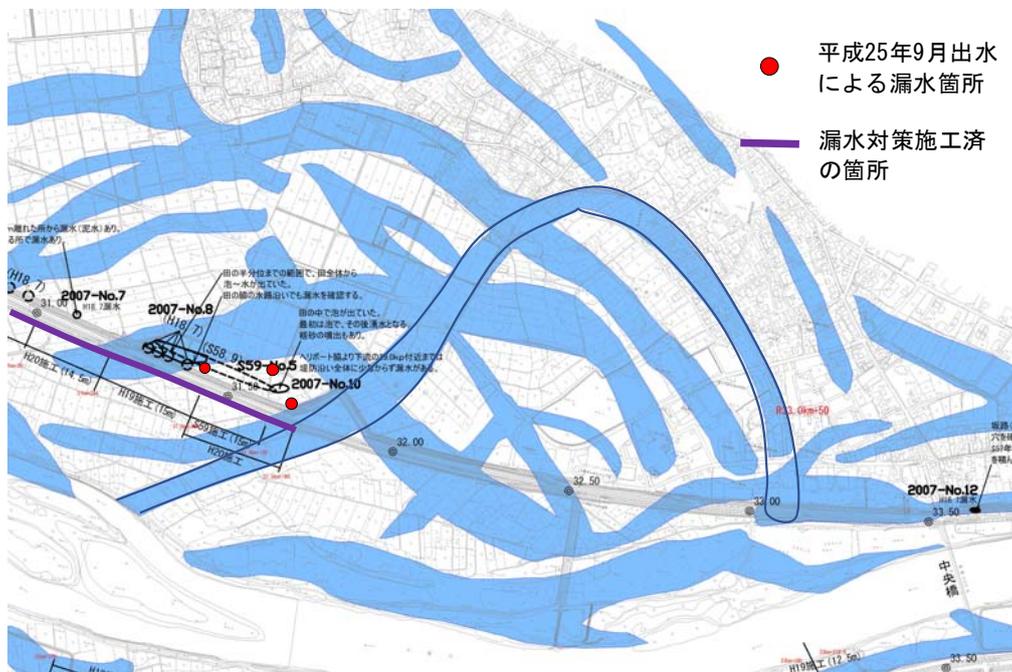
図 7-7 木島地区(右岸 31.5kp 付近)の平成 25 年 9 月出水の漏水箇所と既設矢板施工箇所

木島地区(右岸 31.5kp 付近)では、平成 25 年 9 月洪水で高水敷高さ程度に河川水位が上昇したことで堤内地側に漏水が発生した。現地調査結果から広域地下水の影響を受けた漏水であり、既設漏水対策の遮水矢板が上流側の連続する旧河道を塞いでいないため、河川水の影響も受けて漏水が発生している。現在は写真 7-1 に示したように 33kp 付近に分布する旧河道を塞ぐための遮水矢板が施工中である。
