中央大学博士論文

Response Characteristics of River Structures and the
Inside of Levees against Large Floods and Reflection
toward the Disaster Risk Reduction

河川構造物と堤内地の洪水応答特性と減災への反映

2021年3月

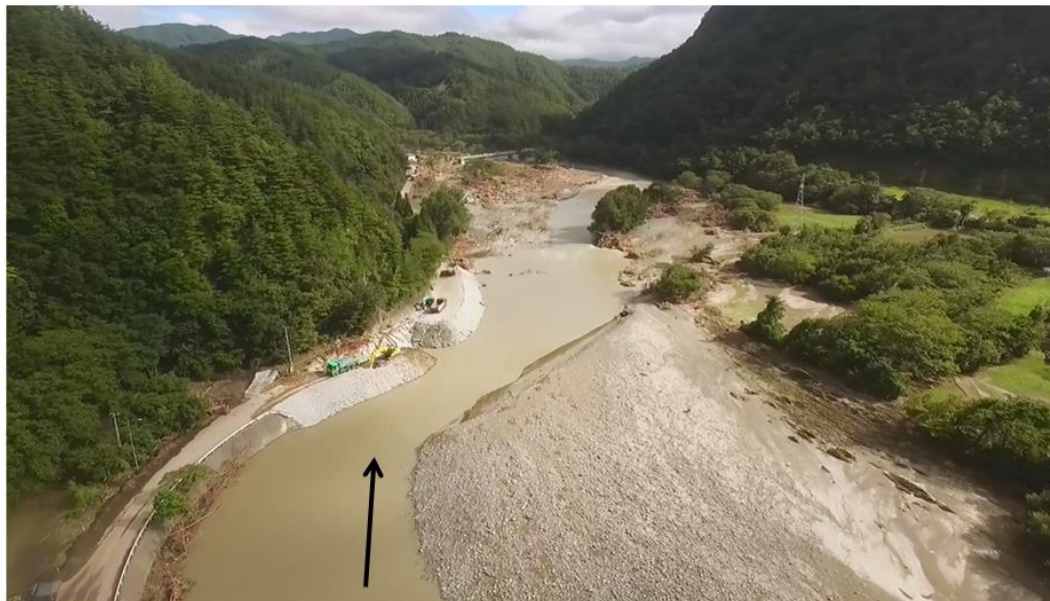
図 2.2.1.8 小本川 ($I_b=1/190$ セグメント1) 砂州水衝部における道路復旧難航箇所 (提供：国土交通省東北地方整備局) 8)

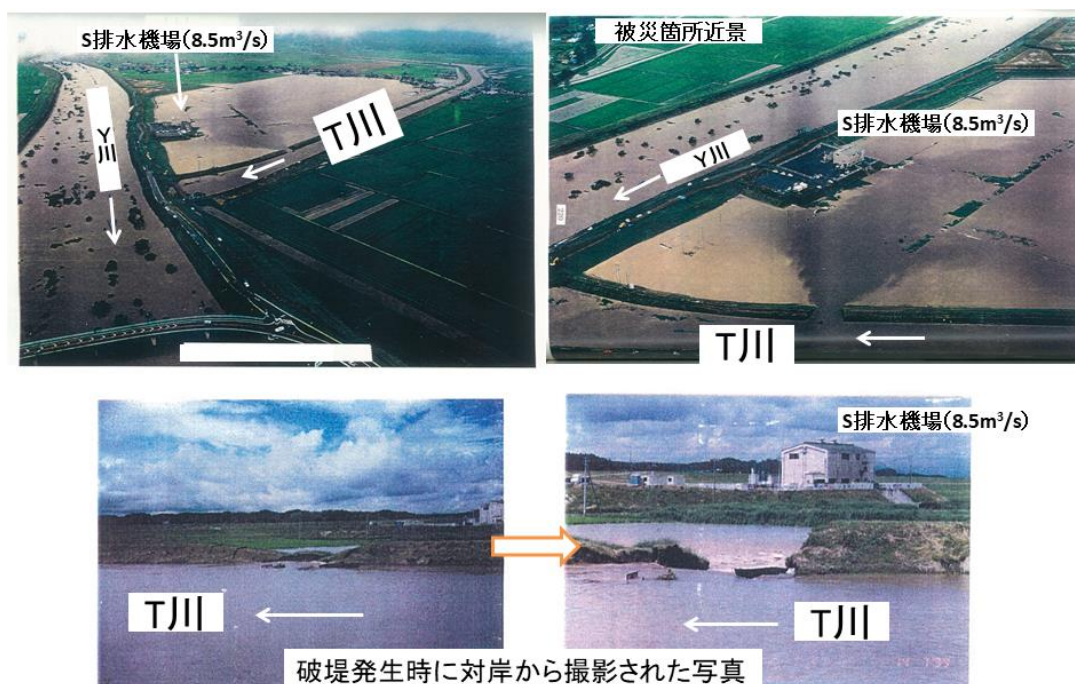
2.4.3.2 は使わなくなった樋管残存個所で発生した浸透破堤について考察した。図 2.4.3.8 は、越水は発生していないが、浸透破堤した事例である。破堤箇所は、使われなくなった樋管部分を中心とした場所であった。図 2.4.3.9 に主な出水の最高水位を示す。破堤した洪水は観測史上4位の水位であり、2年前にも破堤時洪水の最高水位を2cm上回るほぼ同等の水位を経験していた。また前年にも破堤時洪水の最高水位より18cm低い洪水を経験していた。なお、平成2年からY川に8.5m³/s排水する能力を持つ機場が稼働しており、破堤箇所の樋管は平成9年以降使われていなかった。

図 2.4.3.8 樋管部分での浸透破堤の発生状況

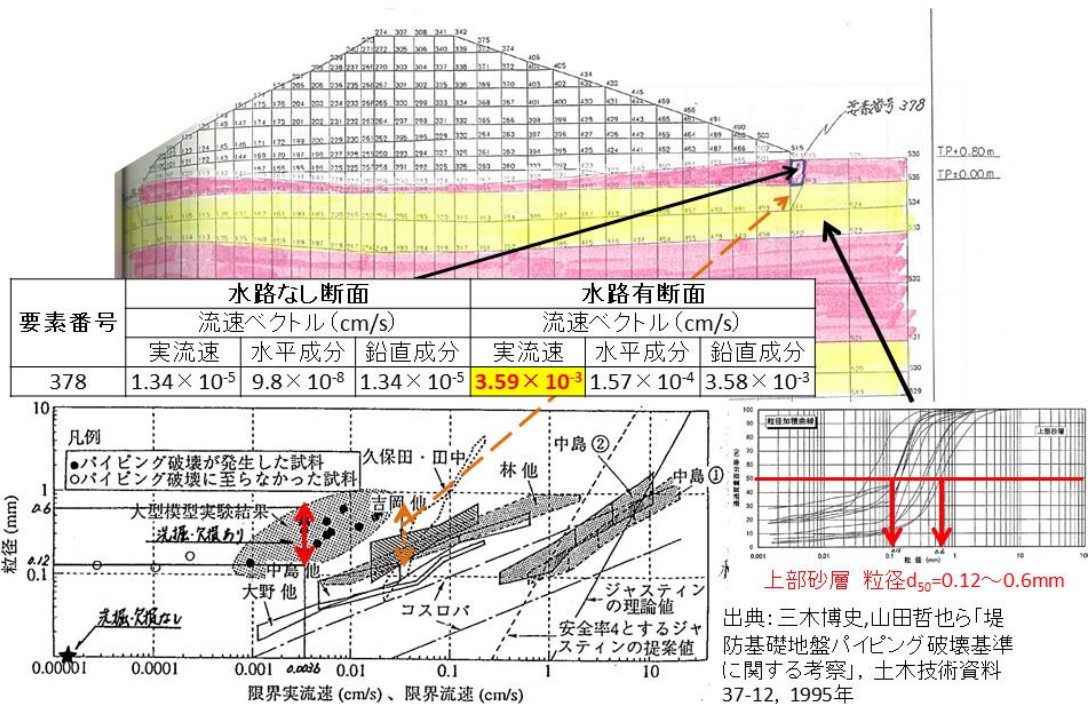
図 2.4.3.15 浸透流解析結果 裏法戻土実流速

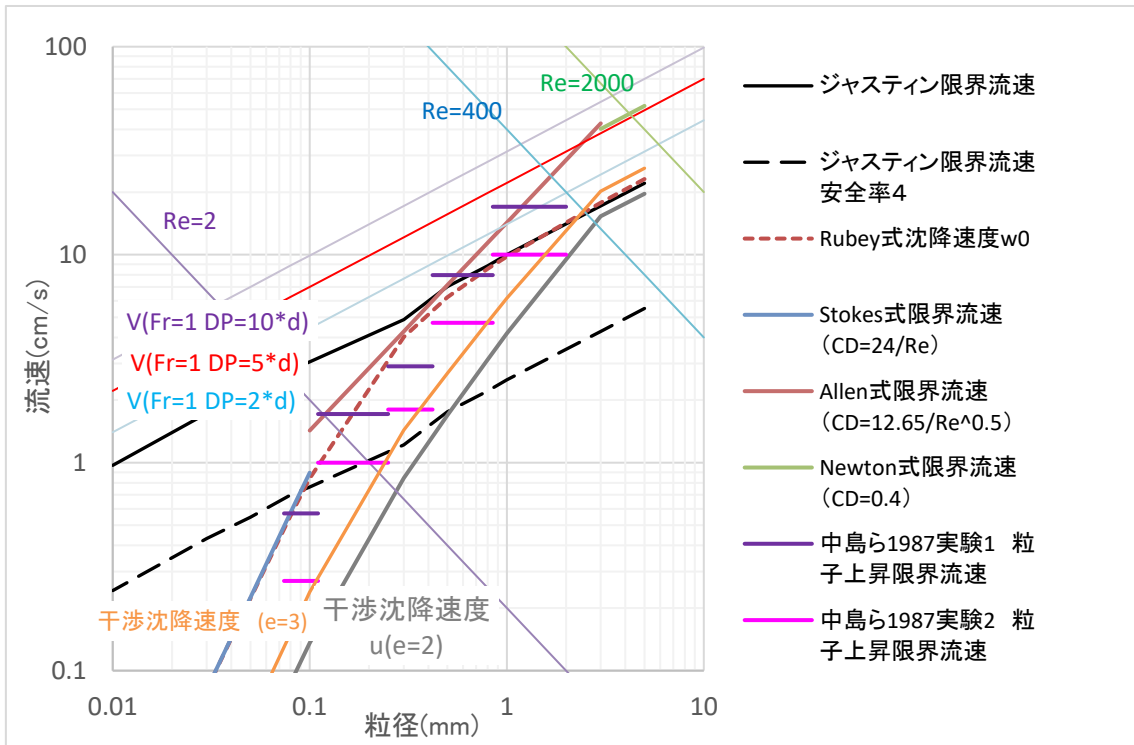
図 2.4.4.6 中島ら(1987)²⁾の粒子上昇限界流速実験結果
粒子上昇限界流速—単粒子沈降速度 w_0 、干渉沈降速度 $u(e=2, 3)$

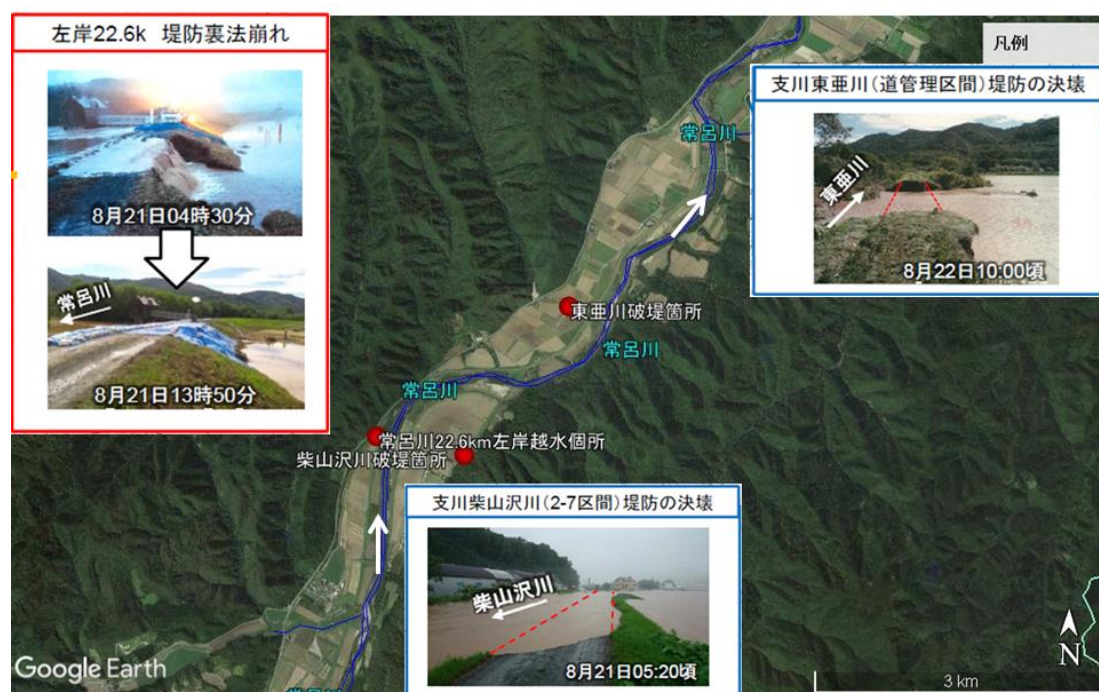
2016年（H28年）8月の台風9号の洪水で常呂川及び支川柴山沢川、東亜川で越流が発生した（図2.5.4.1参照）。常呂川22.6km左岸の堤防は、越流した後も破堤せずに堪えた一方、支川柴山沢川左岸堤防及び支川東亜川右岸堤防は破堤した。その違いが何によって生じたのか考察する。谷瀬ら（2017）¹⁾は、越流水の裏法尻の等流流速を計算して堤防表面の植生根毛層の効果に着目した考察を報告しているが、本節では、流速として等流流速に加えて裏法一部侵食後のエネルギー保存流速も計算するとともに、植生根毛層に加えて堤体土羽の耐侵食性、内水浸水の効果も合わせて総合的に考察する。

図 2.5.4.1 常呂川 22.6km 左岸、支川柴山沢川左岸、支川東亜川右岸越流 3 箇所

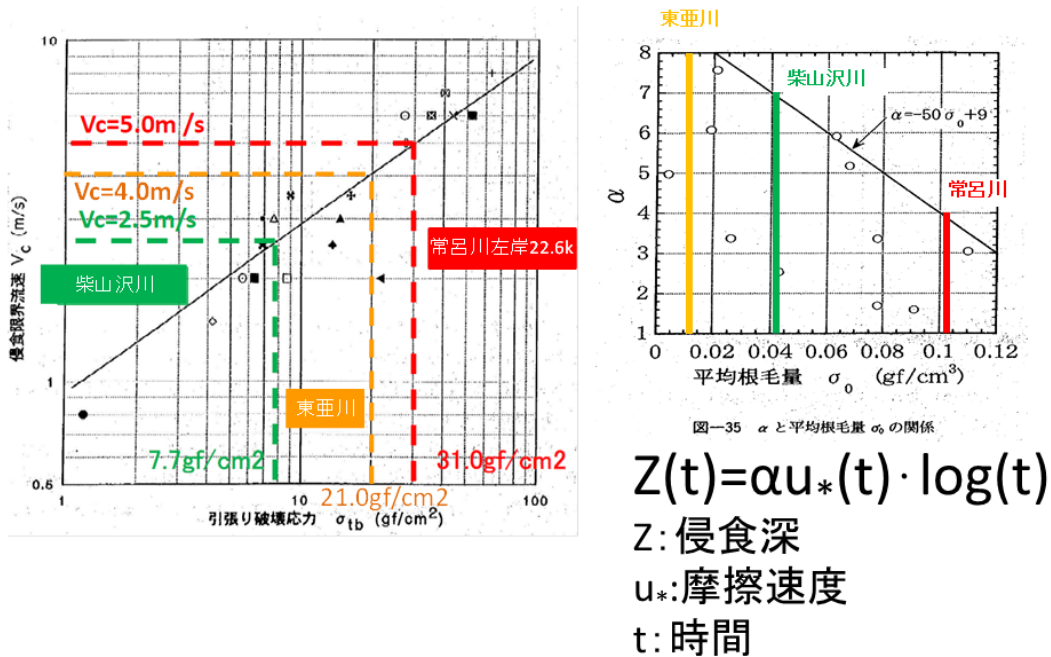
図 2.5.4.7 土羽耐力 v_c 、植生耐力(σ_0, α)の算定根拠⁶⁾

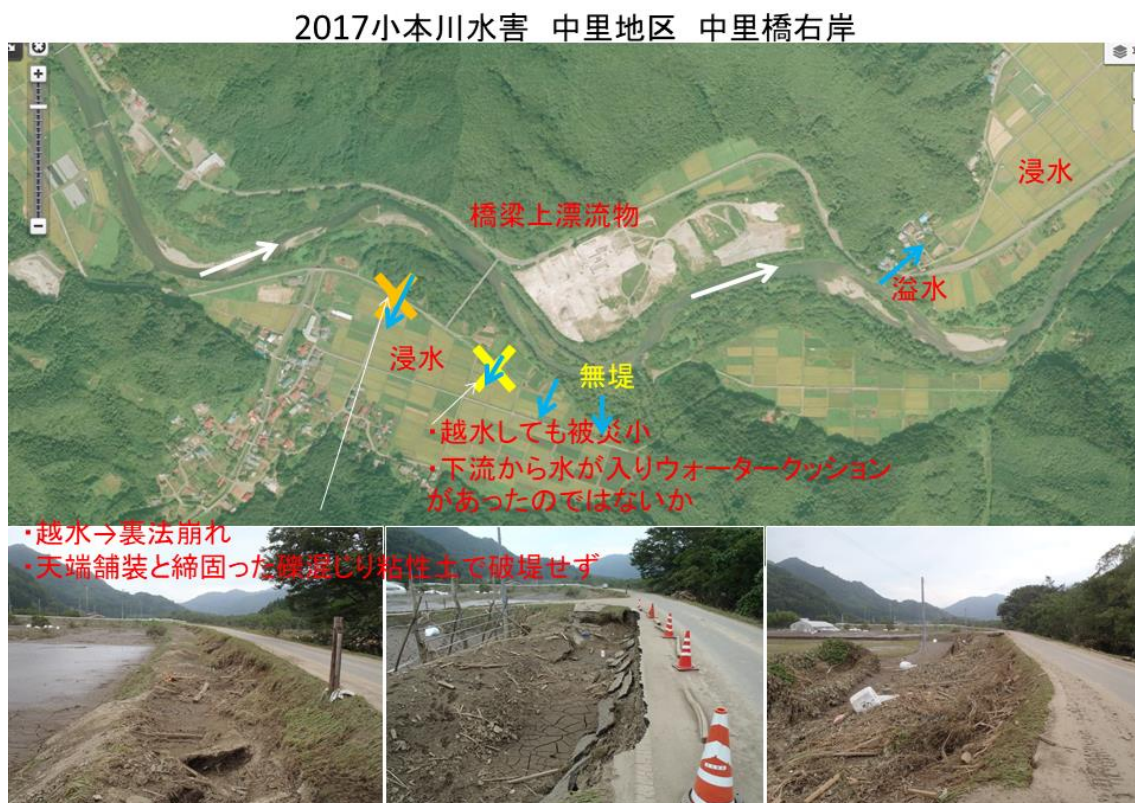
図 2.5.4.8 2016 年台風 9 号小本川かすみ堤によるウォータークッション効果例

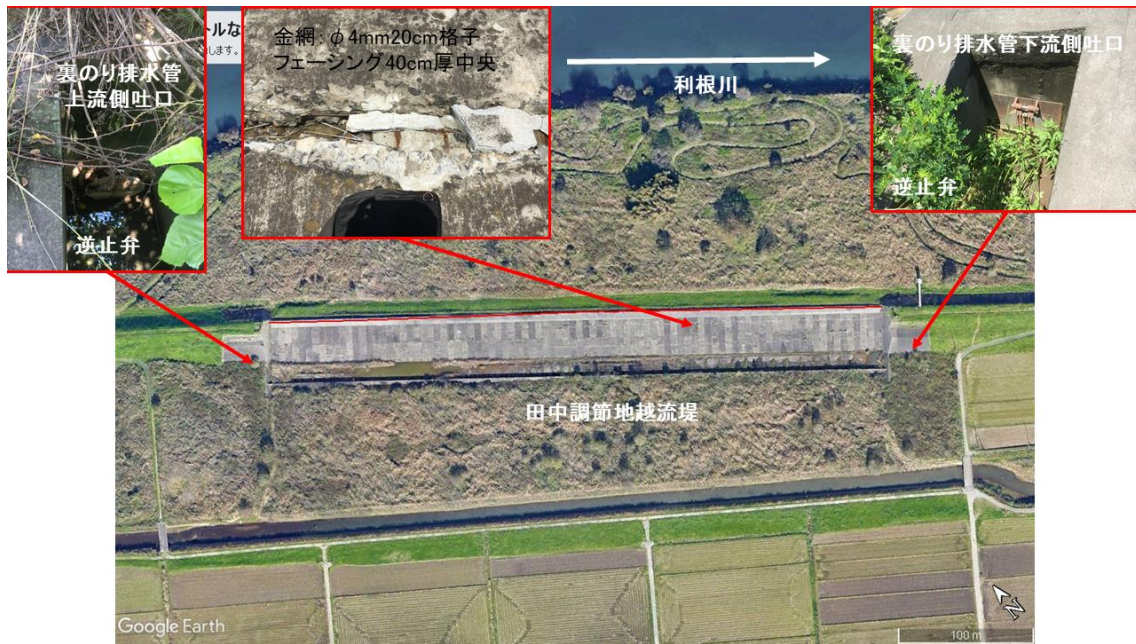
図 2.5.5.20 田中調節地越流堤排水管出口逆止弁

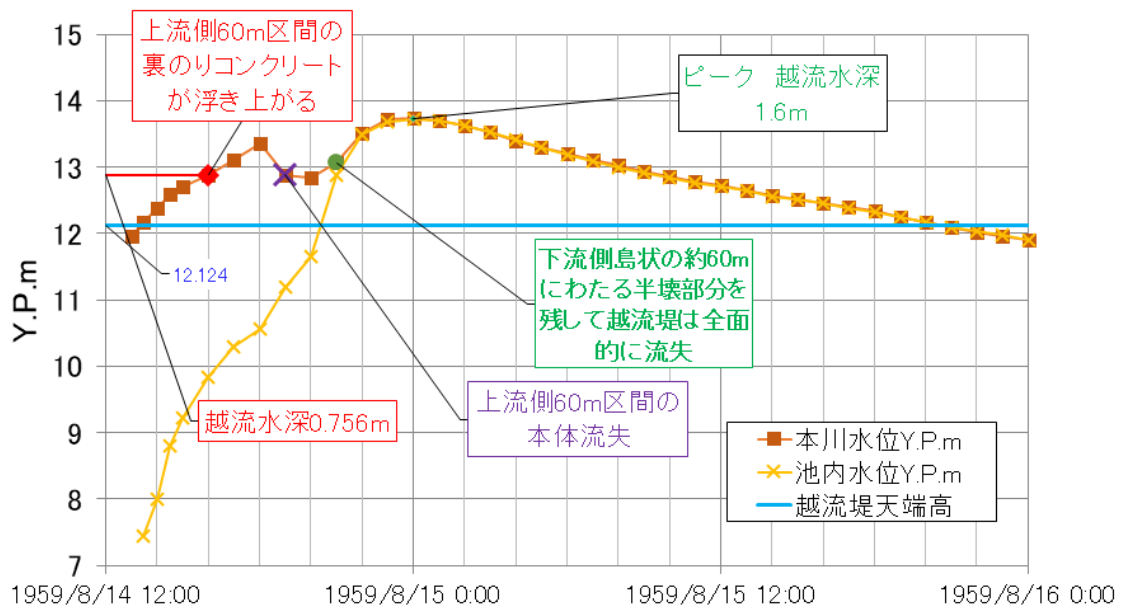
図 2.5.5.27 菅生調節地越流堤 1959年8月水位波形⁵⁾

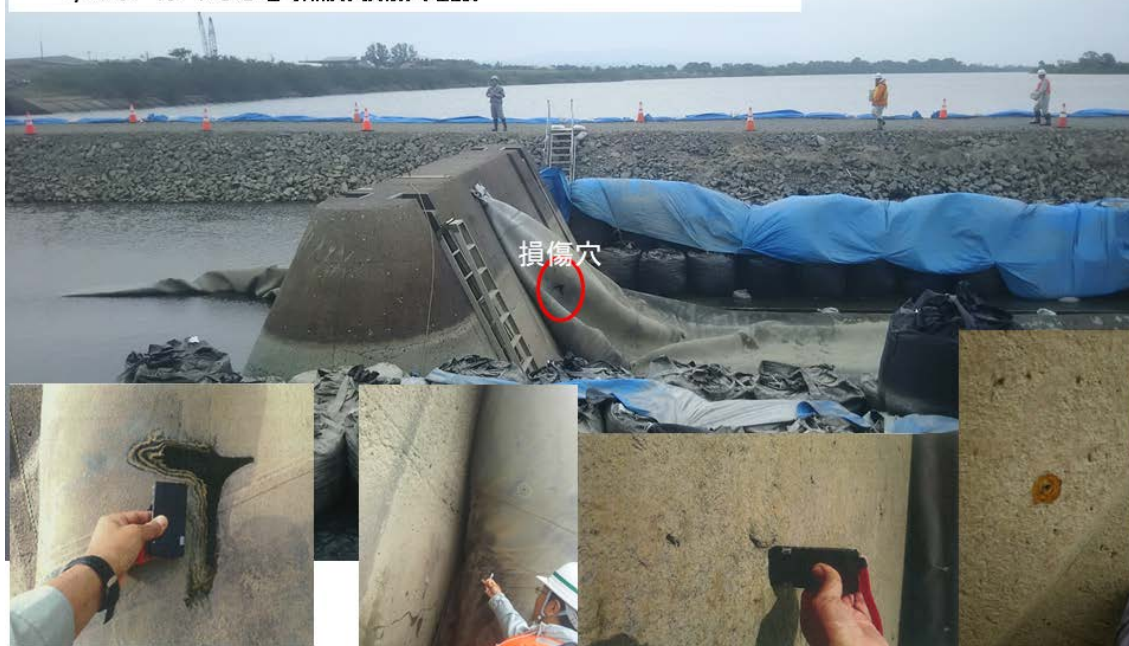
図 2.6.4.1 ゴム堰袋体損傷穴の発生

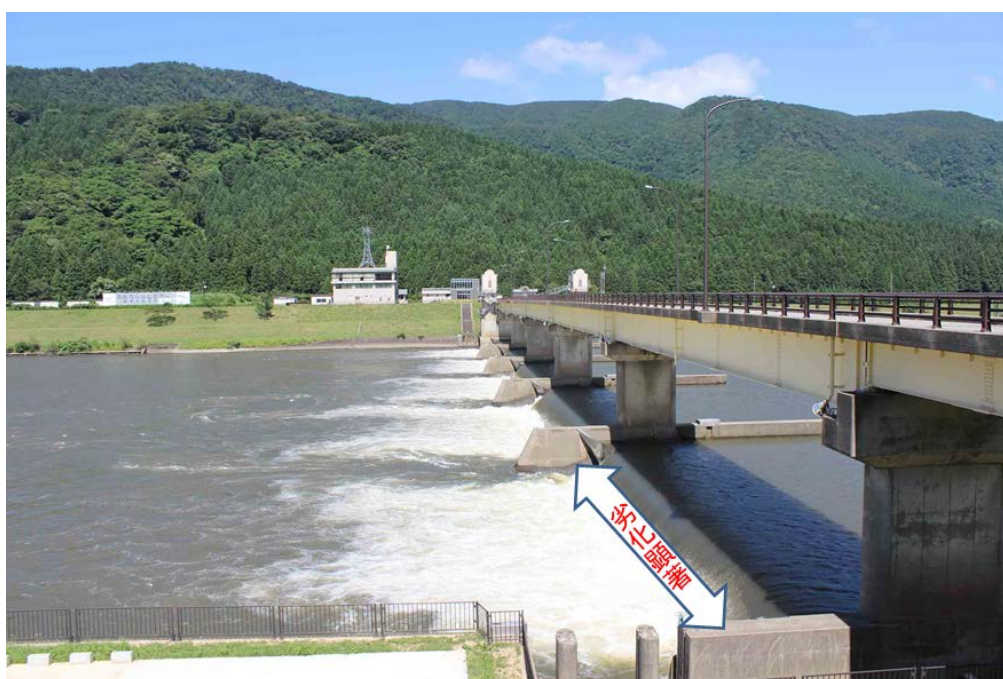
作や倒伏時間に差は設けていないので、劣化は均等に進むと考えられるが、修繕の回数や劣化の症状に差が見られる。A堰では洪水時の主流部であるかどうかで流速に差が生じ、不完全倒伏の起こりやすさが劣化・修繕回数の差につながったとの仮説を立てた。S堰でもA堰と同じように主流であるかどうかで劣化に差が生じている可能性がある。しかし、主流であるという定性的な分析では劣化速度や残寿命を推定することができない。長寿命化計画を作成する時代に入っており、残寿命や複数あるゲートの交換時期の見積もりが重要である。その際、劣化要因に直結する客観的な証拠に基づく劣化予測が有用と考えられる。揺動であれば、揺動の回数や揺れの大きさを計測することが劣化外力に直結すると考えられる。また、振動計測を行うことでゴム堰特有の現象である越流振動（バウンディング）やVノッチ、倒伏後の転石通過に関するデータも得られる可能性がある。複数あるゲート間で揺動や振動を測定し、劣化速度との関係データを得ることができれば、定量的な劣化予測に1歩近づくことができる。洪水時等の袋材の動きを計測することは有用と考えられる。

図 2.6.4.9 複数スパンのゴム堰 劣化の差
