体幹の筋収縮および傾斜角の検知機能と危険時の通知機能を有する腰痛予防装置に関する研究

A device to prevent low back ache of laborers by notifying risky body postures detected by a body trunk inclination sensor and a trunk muscle activity sensor

電気電子情報通信工学専攻 大嶋拓生

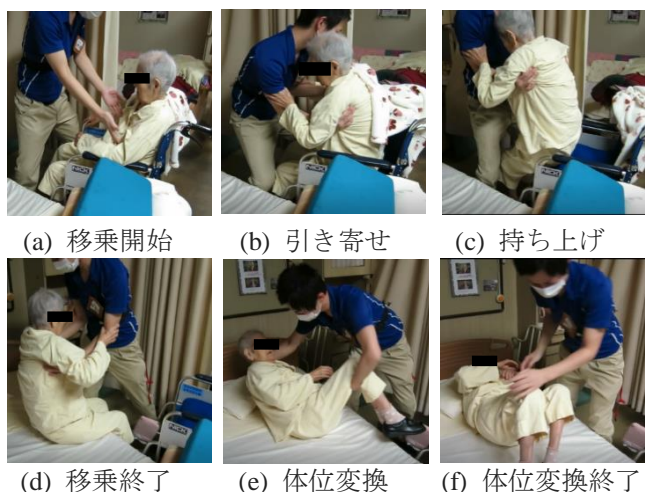
図 4.2 移乗介助における各動作

- (1) 車イス上の対象者の脇に手を伸ばし、対象者を身体に近づける。(図 4.2(a),(b))
- (2) 上半身を起こした状態で、対象者を持ち上げベッド端に移乗する。(図 4.2(c),(d))
- (3) 端座位となっている対象者を仰臥位に体位変換する。(図 4.2(e),(f))

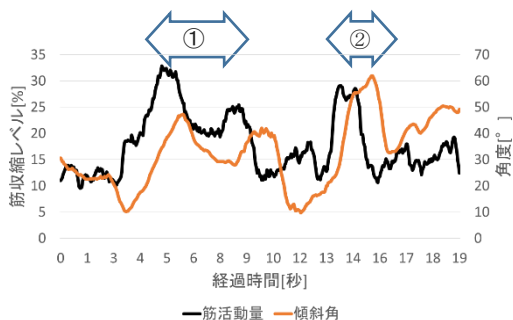
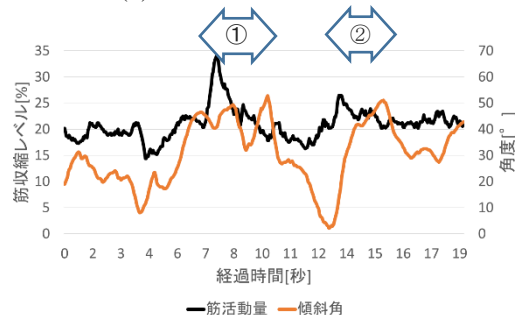
図 4.3 に介助対象者 3 人分の移乗介助時の各センサの測定値を示す。図中の①は対象者を持ち上げている期間を示し、②は体位変換をしている期間を示す。ここで、角度は装置装着者が前屈すると測定値は上昇する。

図 4.3 移乗介助時の各センサの測定データ

図 4.3 から(a),(b)の場合は対象者の引き上げや体位変換といった動作の直前から大きな筋活動の上昇、体幹の傾斜が確認できた。しかし、(c)の持ち上げ期間の筋活動の上昇している時間は短く、また、体位変換時にのみ大きな筋活動の上昇は確認できなかった。これは、対象者が自ら動こうとする力があつたことや体重が軽いなど他の対象者と比べて抵抗が少なかったことが原因であると考えられる。このことから閾値を適切に定めることで、現在の姿勢が腰に負担をかける姿勢であることを利用者に通知することが可能であると考えられる。

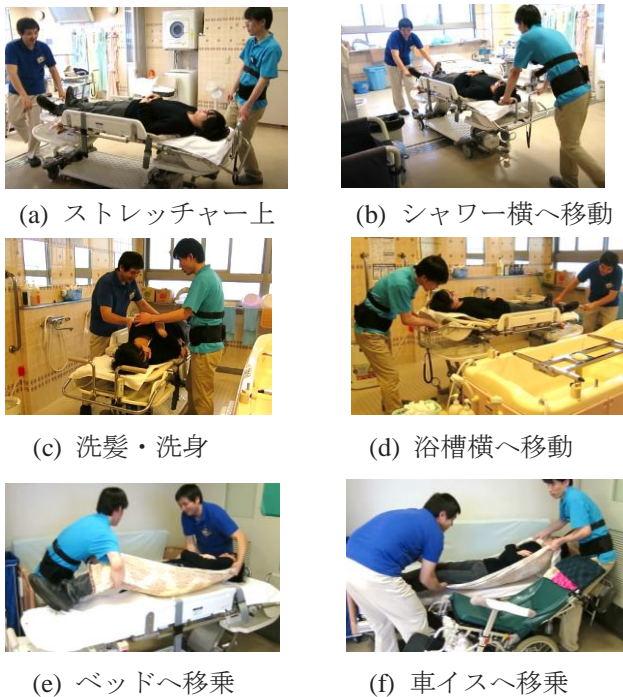
図 4.4 入浴介助における動作(再現)

- (1) 車イス上で対象者の衣服を脱がし、ストレッチャーに移乗する。(図 4.4(a))
- (2) ストレッチャーをシャワー横へ移動し、洗髪・洗身を行う。(図 4.4(b), (c))
- (3) ストレッチャーを浴槽横へ移動し、対象者を入浴させる。(図 4.4(d))
- (4) ストレッチャーを浴槽からベッド横へ移動し、対象者をベッドに移乗する。(図 4.4(e))
- (5) 対象者の身体を拭き、着衣をする。
- (6) ベッド上の対象者を車イスへ移乗する。(図 4.4(f))

ここで、図 4.4 は入浴介助を再現したものである。再現中における測定値データの内、顕著な変動があった 3 例を図 4.5 に示す。

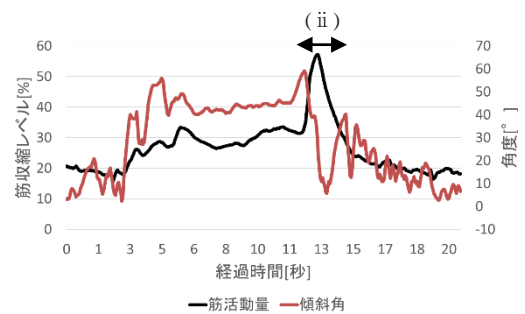
① ストレッチャーを浴槽横へ搬送時(図 4.4(d))

② ベッドから車イスへの移乗時(図 4.4(f))

③ ストレッチャーからベッドへの移乗(図 4.4(e))

図 4.5 入浴介助時の各センサの測定データ

図 4.5 から入浴介助において対象者の移乗時や搬送時に顕著な筋活動や傾斜角の上昇があると考えられる。また、図中の(i)は腰痛リスク姿勢が検知されている期間を表し、(ii)は筋活動量の上昇が検知されるが体幹の前屈は検知されていないため、腰痛リスク姿勢が検知されていない期間を表す。ここで図 4.5②において、一度筋活動が上昇し下がった後再び上昇している。これは一度ベッド中央の対象者をベッド端に寄せた後、移乗を行ったことが起因している。つまり、図 4.5②の(i)の間では対象者をベッド中央からベッド端へ寄せ、(ii)の間でベッドから車イスへの移乗を行っている。

今回の実験では(ii)で表すような移乗時には腰痛リスク姿勢だと判別しなかったが、これは被験者が意識的に体幹を起こしていたためだと考えられる。しかし、脊柱起立筋の活動は十分に検知されているため、実際の業務中では体幹が曲がった状態で行ってしまい、腰痛リスク姿勢であると判別されることも懸念される。

図 4.5①で示すような腰痛リスク姿勢の場合は、体勢を変え、ストレッチャーを引くのではなく押すように搬送することで回避できると考えられる。また、図 4.5②の(i)における腰痛リスク姿勢は対象者の下に敷くものをシーツからスライディングシートのような器具を利用することで回避できると考えられる。
