中央大学博士論文

泥炭性軟弱地盤上にある
樋門周辺堤防の安全性に関する研究

瀬 川 明 久

博士(工学)

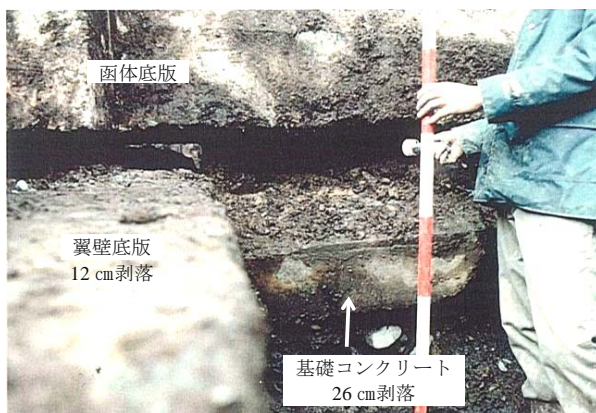
写真-4.4.4 函体底版部の変状の計測

底版下を0.5m程度掘り下げ、各構造物や土層の変状状態、土質、発現位置などを確認する。

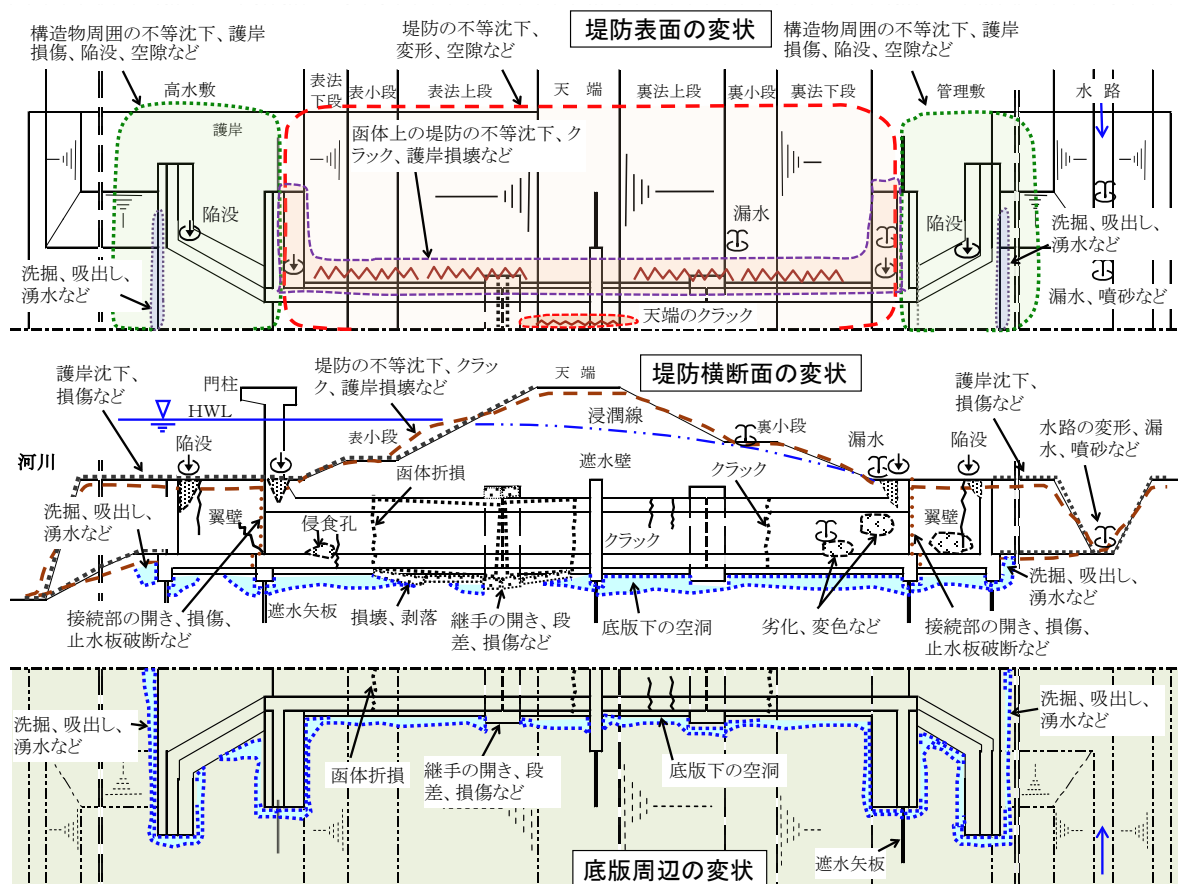
図-4.5.1 樋門周辺堤防の変状形態モデル

現地調査では、予め変状が発現しやすい位置や基本的な形態を知り、精度向上を図る必要がある。図-4.5.1は、筆者が作成した変状全般を網羅したモデル図⁷⁾、¹⁷⁾であり、図には現地で観察可能な堤防横断面、堤防表面および底版周辺の変状形態を示してある。

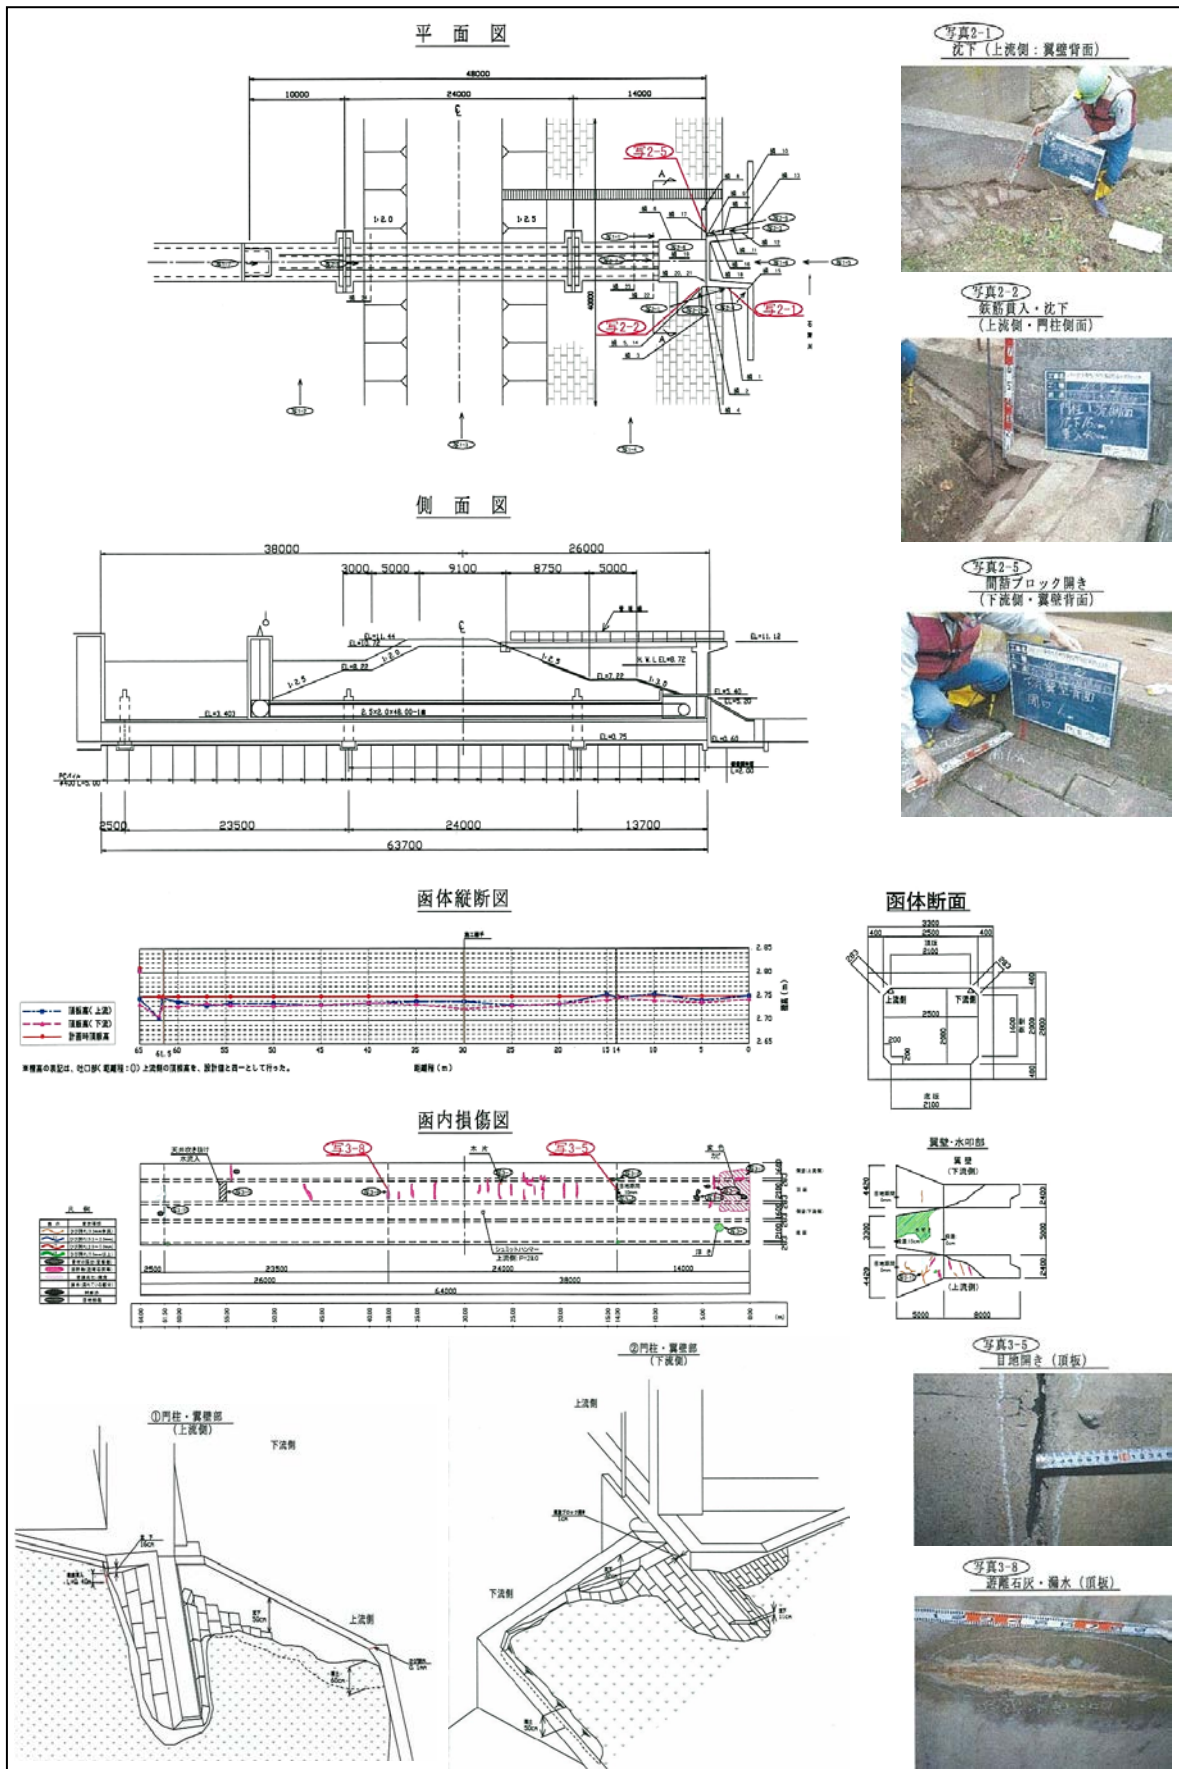
図-4.5.2 表面部の変状調査の整理事例¹⁸⁾

図-4.5.2は、堤防表面部の変状調査¹⁸⁾に基づいたデータ整理事例である。樋門構造は平面図と側面図で示し、平面図には地表面で観察された変状の発生位置や写真撮影箇所を示している。堤防天端周辺の変状は、補修工事などで形態不明になりやすいが、その影響を受けることが少ない門柱から翼壁にかけての変状は写真やスケッチ図で示している。

函体の不等沈下状況は縦断形で示し、このケースでは沈下量の差異は2~3cmと小さいが、川裏の付属構造物との継手部では、10cmの差異が生じている。また、函体のクラック、変色、漏水などの全体的な変状形態、それらの規模などが判りやすいように写真を用いて示しており、データ整理の参考となる事例である。
