第5章 樋門周辺堤防の変状の実態

5.1 不等沈下と空洞化の実態¹⁾⁻⁶⁾

5.2 変状の形態と危険性

5.2.1 杭基礎樋門の変状¹⁾⁻¹⁸⁾

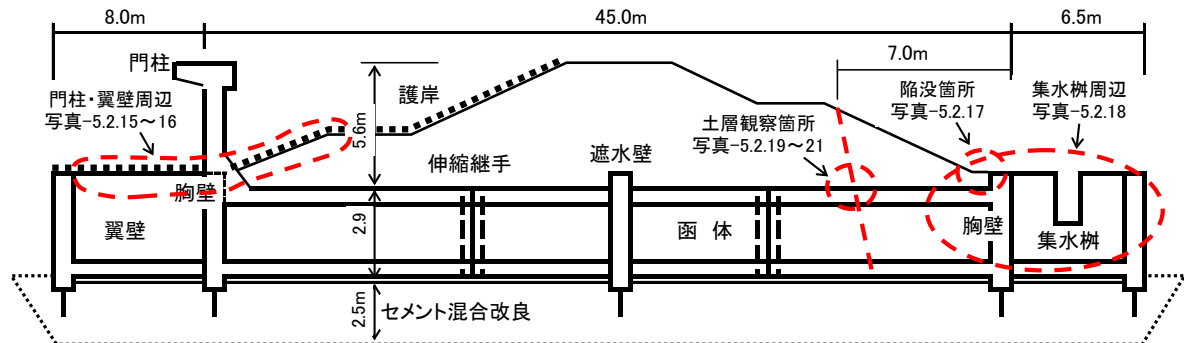
図-5.2.4 千歳川Q樋門の変状調査位置

調査孔からの土層調査では、函体側面に 1.0~4.0 cm のゆるみや空洞、底版下に 1.0~4.5 cm の空洞が発現していた。この空洞量は、表-5.1.1 に示した杭基礎樋門の 1~2 割に軽減され、函体底版から上方の変状の発現範囲はやや狭くなった。しかし、函体上部隅角部周辺の不等沈下量、函体側面部などのゆるみ範囲や空洞の発現状況などを考慮した場合、柔構造樋門の安全性が杭基礎樋門に比べて特に向上したとは考えられない。

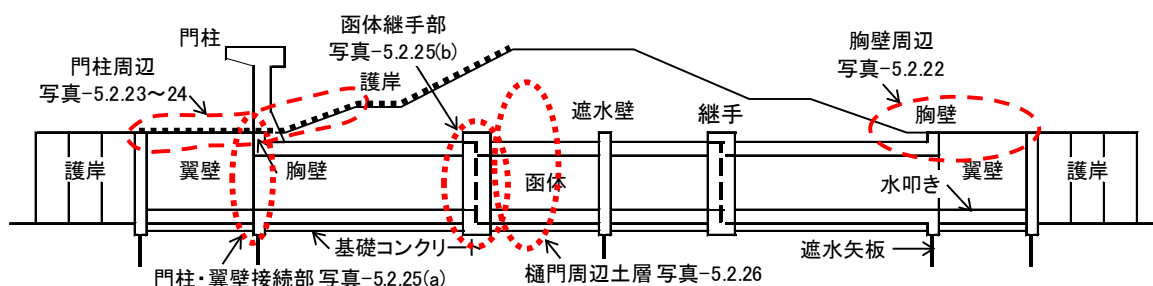
図-5.2.5 地震時の変状調査位置

以上の地震時の変状は震動と液状化に伴い発生し、発現範囲は堤防表面から函体周辺に亘り、噴砂、抜け上がり、クラック、法面すべり、法尻隆起、函体損壊などの形態で発現し、大地震の場合は変状規模も大きくなる。また、地盤や堤防の内部に液状化痕跡が潜在する場合もあり、何れの現象も堤防の安定を損ない浸透性を高める要因になる。

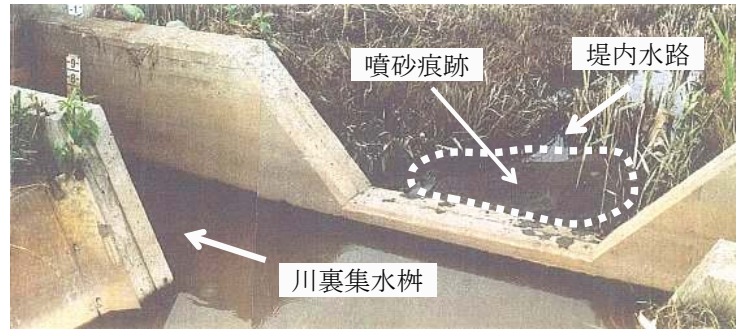
写真-5.2.27 集水柵側方の噴砂現象

以上の結果は、樋門川裏の堤防から水路間で連続的な水みちが潜在していたことを示し、洪水の状況次第ではパイピングから堤防損壊まで急速に進行するものと考えられた。

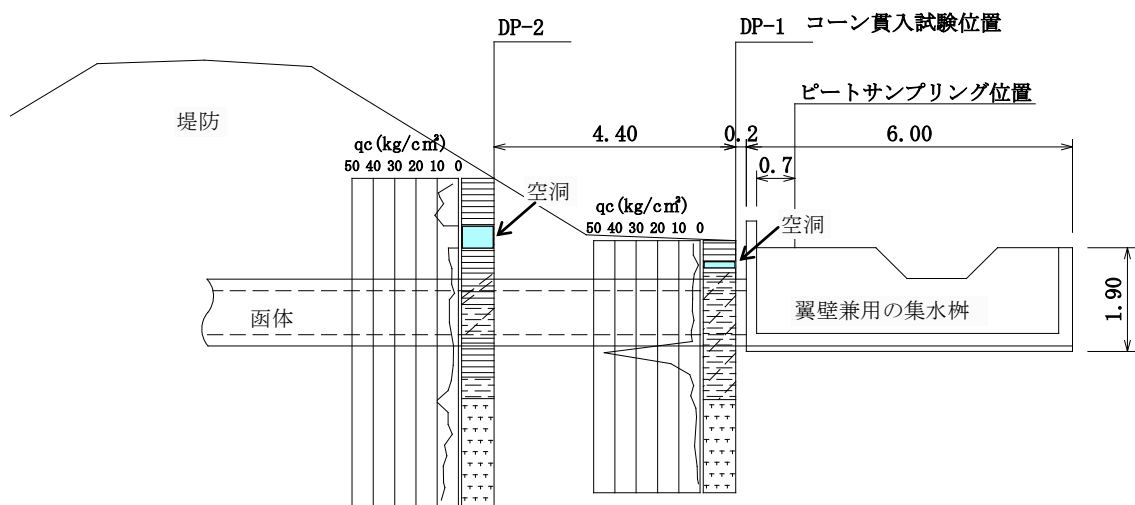
図-5.2.7 コーン貫入試験結果

以上の調査により、不等沈下に伴い剪断破壊されて緩んだ土層部分への浸入水により土砂流出が生じ、空洞が形成されて漏水経路となった痕跡を確認した。この事例の土層の乱れの範囲は函体から 3.0m 以上に達し、2.0m 以内では乱れが集中化し、0.5m 以内では著しく乱れ、函体上部の隅角部と底版の周辺では空洞が発現していた。コーン貫入試験の結果は、函体から 1.0m 以内は $qc \leq 5.0 \text{ kg f/cm}^2$ ($\approx 0.5 \text{ MN/m}^2$) でゆるみや軟弱化が顕在化し、1.0m 以上では $qc \geq 10.0 \text{ kg f/cm}^2$ ($\approx 1.0 \text{ MN/m}^2$) のやや安定した土層が多かった。土質性状によるゆるみの状態は、本樋門のような火山灰や砂質の単質系の場合は一様に緩み、砂質系と粘性土系の互層や粘性土系のみの場合は分散的に発現するが多かった。この事例における河川水の浸入位置は、門柱、翼壁、胸壁などの周辺であり、浸出水の位置は堤防法尻、排水路および川裏の翼壁兼用の集水柵などの周辺であった。

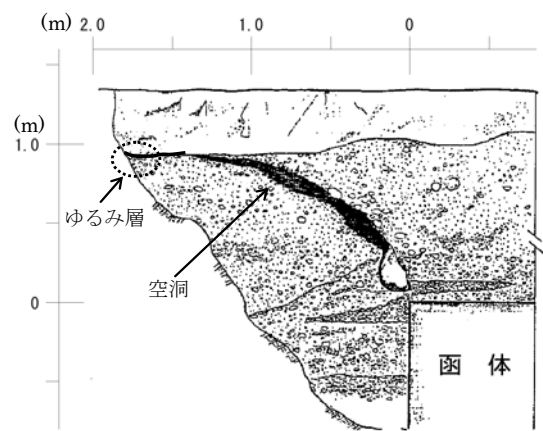
図-5.2.10 パイピング痕跡観察図

函体左隅角部から発達するアーチ状空洞が幅 1.5m、高さ 1.0m、空洞高 0.2m で発現し、その先は薄い空隙を伴うゆるみ層に続いていた。

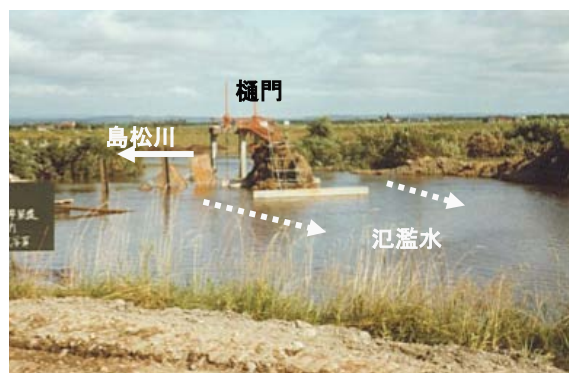
写真-5.2.32 樋門箇所の決壊

樋門下部から漏水し、河道内の渦流と川裏の浸出水が見られ、川裏側堤防の一部は崩壊流失した。
