第6章 変状の形成原因および決壊原因の検証

6.1 現地観測による検証

6.2 数値解析に基づく検証

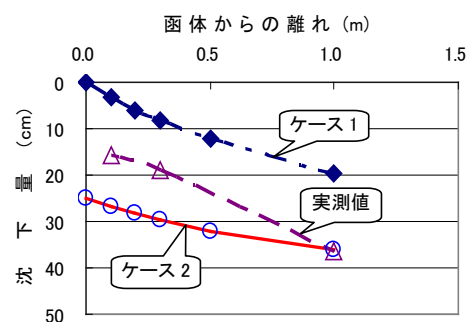
図-6.2.4 函体下面+1.2m の沈下分布

図-6.2.3 の函体上面の沈下量は、ケース 1 では函体側面は段差のない 0.0 cm、0.5m 点 16.0 cm、1.0m 点 24.1 cm と緩い曲線形状になった。ケース 2 は、函体側面で 25.6 cm と段差が生じ、0.5m 点 34.1 cm となり、ケース 1 より緩やかな曲線形状になり、実測値とほぼ同様の形状が再現された。下面+1.2m のケース 1 は、上面と同様に函体側面の沈下量は 0.0 cm となり、ケース 2 で 24.9 cm の段差が再現され、実測値は 0.1m 点で 6.2 cm の差異が生じたものの 1.0m 点では同じ沈下量になった。全体的な沈下形状は、no-tension 法を用いた図-6.2.5 のケース 1 の変位図では段差形状は表現されていないが、joint element 法を適用した図-6.2.6 のケース 2 の変位図では段差形状は再現され、この周辺の土層は剪断破壊されることが示唆された。

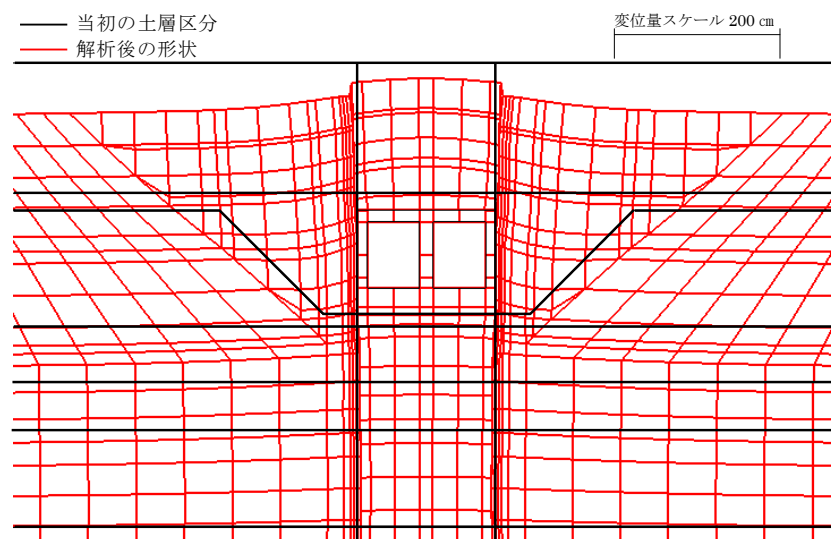
図-6.2.6 ケース 2 の変位図

以上から、段差状の不等沈下は土層を剪断破壊し、10%以上の最大剪断歪みの分布範囲は現地調査による変状の発現範囲と近似し、不等沈下は変状形成の起因現象であることが検証され、この解析方法の有意性が示された。

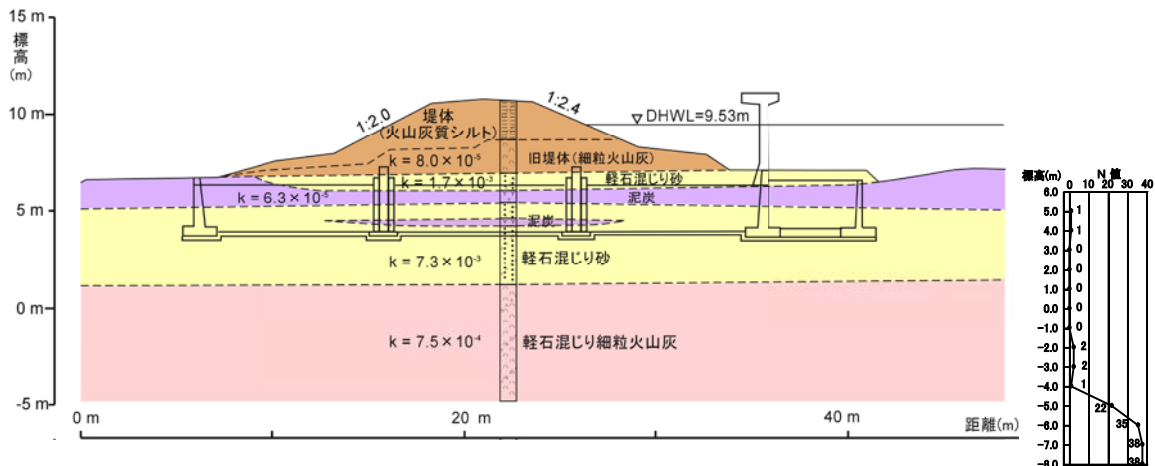
図-6.2.9 M樋門周辺の土層モデル

決壊原因は、島松川のM樋門（写真-5.2.32～33）をモデルに数値解析を行った。堤防は標高 10.53m、天端幅 5.5m、堤高 3.6m、敷幅 22.3m、土質は火山灰と泥炭の混合土、地盤は表層から泥炭 1.0～3.0m、火山灰、粘性土と続き軟弱層厚は約 10m、旧河道上である。

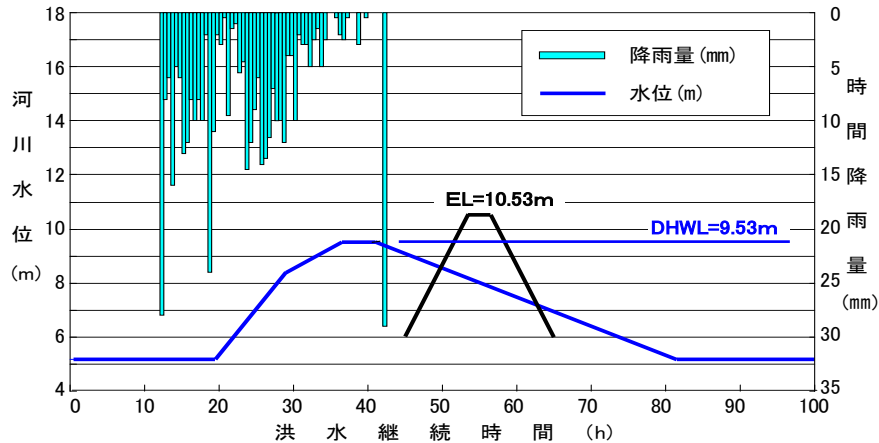
図-6.2.10 降雨量と水位の変化図

M 樋門の決壊に関与する要因として浸潤線、ヒービング、法面すべりを取り上げ、それで安全の場合は不等沈下の影響を検討することとし、以下に解析方法と結果を示した。なお解析上の土層断面は、堤防が流失したため決壊箇所周辺の土層をモデルにした。

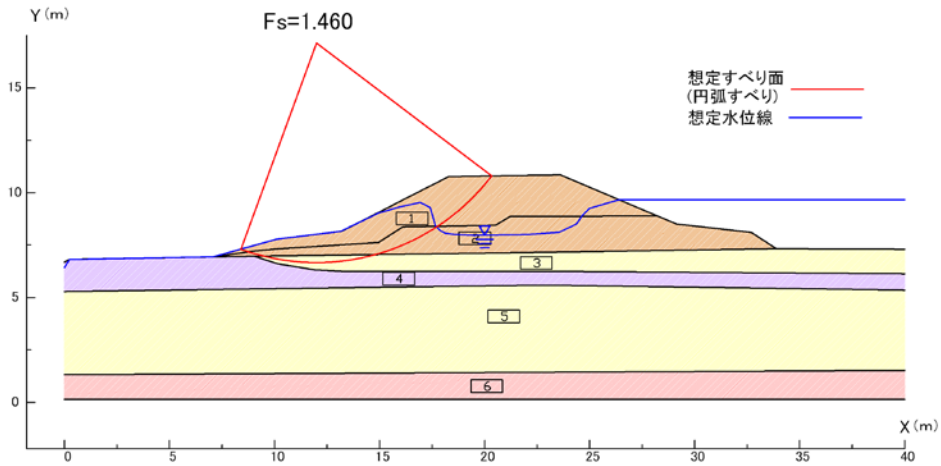
図-6.2.13 円弧すべり解析結果

以上の M 樋門の解析結果から、決壊原因は浸透現象に起因するとは考えられないため不等沈下の問題を検討することとした。しかし、M 樋門では土質定数を定める試験などは行われていない。この状況を考慮し、M 樋門と同様に函体周辺に泥炭層が存在する厚別川の I 樋門^{8), 17), 18), 21)}の沈下観測と数値解析の結果を参考に、M 樋門の不等沈下状況を類推した。

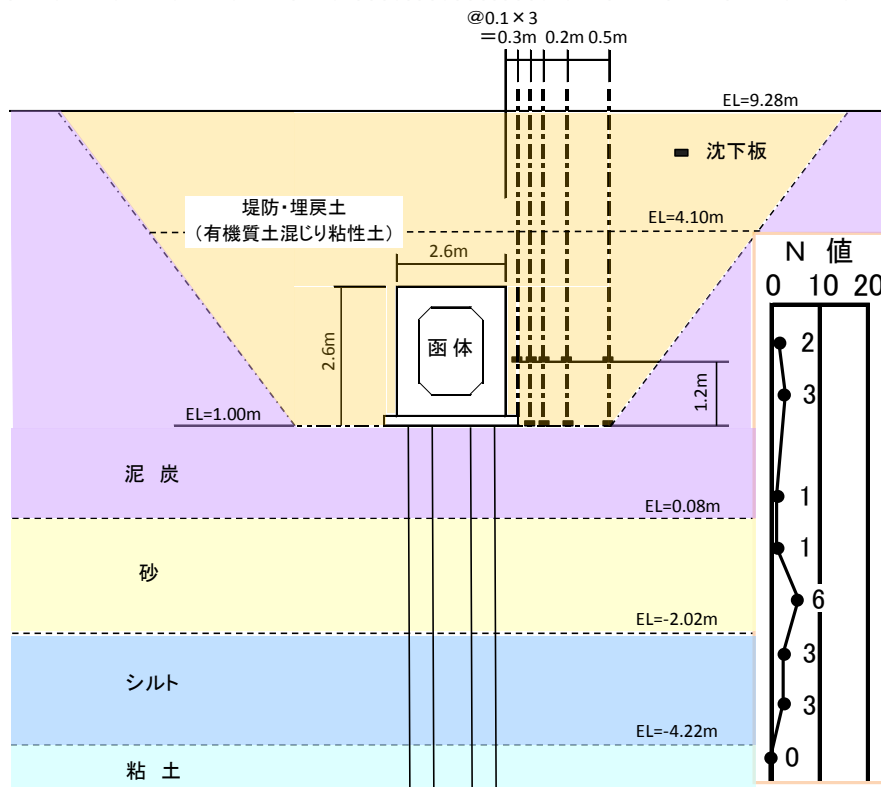
図-6.2.14 I 樋門の沈下観測位置と土層断面図

図-6.2.14 は I 樋門の沈下観測位置と土層断面図、表-6.2.4 は土質定数である。

解析沈下量と実測沈下量()の関係は、図-6.2.15 の函体下面+1.2m は 0.0m 点 24.2 cm (-)、0.1m 点 26.0 cm (30.6 cm)、0.5m 点 30.8 cm (37.1 cm)、1.0m 点 34.1 cm (38.5 cm)、図-6.2.16 の函体下面は 0.0m 点 25.2 cm (-)、0.2m 点 25.9 cm (19.2 cm)、0.5m 点 27.0 cm (26.5 cm)、1.0m 点 29.1 cm (31.6 cm) であり、その差異は 0.5~6.7 cm で再現精度は良好であることから、現地では土層の不等沈下や剪断破壊に伴う変状が発現したことが示唆された

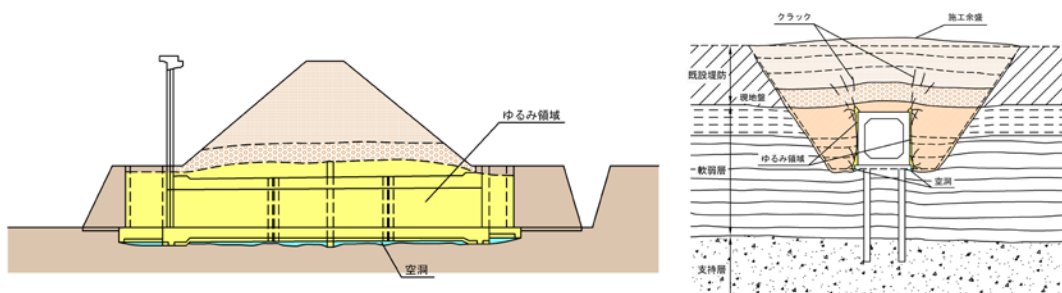
図-7.1.1 盛土完了時の変状形態

堤防表面の変状は、写真5.2.1～2、写真5.2.12、写真5.2.15に示した天端や法面の抜け上がり、開口クラック、段差などが発現する。樋門と堤防の接続部は、写真5.2.3～6、写真5.2.11、写真5.2.16～17に示した護岸の損傷、護岸下の空洞、構造物や遮水矢板周囲の空隙、陥没などが発現する。地中の函体周辺は、写真-5.2.7～10、写真-5.2.13の段差状の不等沈下、軟弱化、湧水、土層の色調変化、底板下の空洞など、写真5.2.18～21に示した空隙、クラック、軟弱化などが発現する。コンクリート構造部は、写真-5.2.10、図-5.2.2、写真-5.2.14に示した損壊、継手部の段差、止水板の破断などが発現し、これらの変状は洪水時の浸透に対する危険性を助長することになる。また、樋門設置から20年前後の状態であることから、最終的な変状形態に近似していると考えられる。

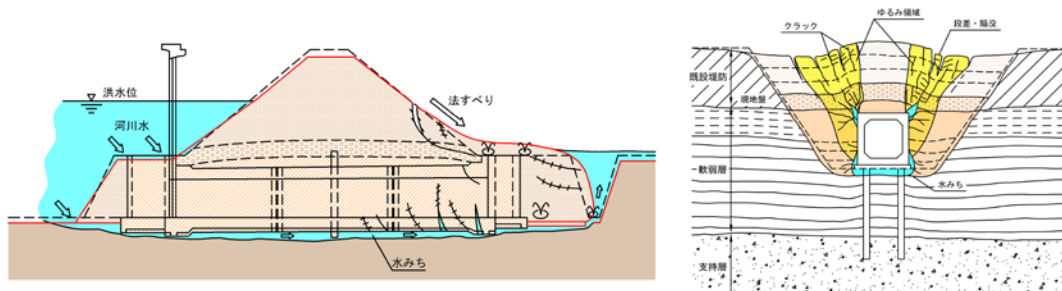
図-7.1.3 洪水水位上昇時の変状形態

図-7.1.3は、函体周辺の変状が進行して水みちが形成された状況で、洪水位が上昇した状況を示し、河川水は透水性の高いゆるみや空洞などの部分へ容易に浸透して川裏側に達する。これにより、川裏の法尻周辺では小規模な土砂流失、法すべり、軟弱化などが発現し、写真-5.2.27のような水路や法尻における噴砂や漏水、図-5.2.9や写真-5.2.29に示したような法尻付近のパイピングの他、ヒーピングなどの浸透破壊の前兆現象が発現し始める。

これらの変状が進行することにより、写真-5.2.30のような法面のすべりや崩壊などに進展し、堤防表面部ではゆるみ、クラック、段差、陥没などが拡大する。函体周辺では、ゆるみや空洞などを疎通している浸透水は流速と水圧を増し、土砂流出を助長して堤防決壊を誘発する危険性が著しく高まる。

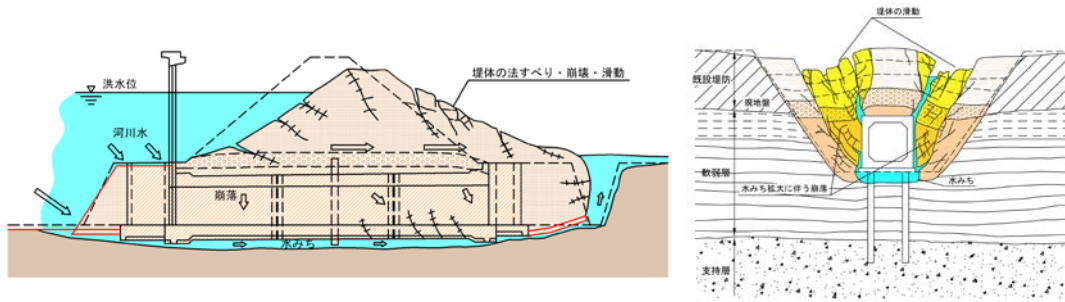
図-7.1.4 堤防破壊進行時の変状形態

図-7.1.4は、写真-5.2.31のように樋門漏水による堤防損壊が進行中の状況であり、堤防

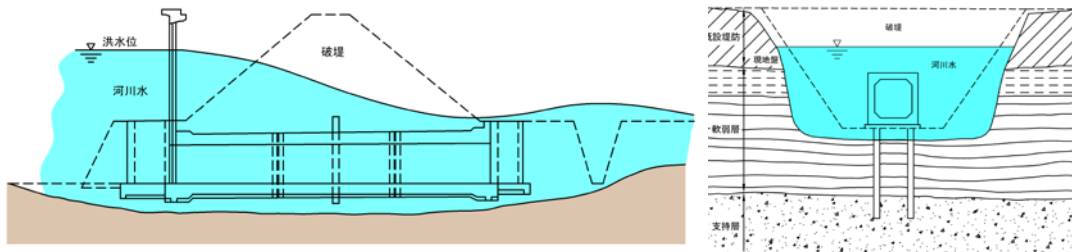
図-7.1.5 決壊後の変状形態

図-7.1.5 は変状進行の最終形態であり、空洞周辺のゆるみ範囲は支持基盤を失って空洞内への崩落が始まり、堤防は剪断抵抗力を失って著しく弱体化し、水圧と浮力を受けて滑動し始め、写真-5.2.32 や図-6.2.8 に示すような決壊に至る。底版下は、写真-5.2.33 のように土砂が流失して空洞化する。

以上のように、変状が進行して決壊に至る形態を5段階で図示した。実際に決壊した島松川のM樋門（写真-5.2.32～33、6.2.(2)など）は、樋門設置から12年後の災害であり、地盤特性や変状調査の結果から、決壊時にはゆるみや空洞が発現していたと推察され、1度の洪水により短時間で図-7.1.2 から図-7.1.5 まで進展したものと考えられる。
